## **GLISSEMENT ROCHEUX A MORLAIX (LIGNE FERROVIAIRE PARIS-BREST) – GESTION DE CRISE ET RETOUR D'EXPERIENCE**

### **ROCKSLIDE ON MORLAIX (RAILWAY LINE BETWEEN PARIS AND BREST) - CRISIS MANAGEMENT AND FEEDBACK**

Florence BELUT<sup>1</sup>, Laurent TOUDIC<sup>2</sup>, Vivien DARRAS<sup>1</sup>

**RÉSUMÉ** — Le 25/01/2013, un important glissement rocheux a bloqué les voies de la ligne Paris - Brest, à Morlaix. Après un nouvel éboulement lors du déblaiement et compte tenu des risques résiduels, une seule voie a été rendue à vitesse réduite au bout de 48 h. Une cellule de crise a permis de gérer les conséquences sur l'exploitation et, après deux mois d'études et de travaux (paroi clouée et grillage plaqué ancré), les circulations ont repris. L'ampleur et la soudaineté du phénomène (volume total 3000 m<sup>3</sup>) s'explique par la présence d'une zone très altérée et broyée, à 5 m de profondeur à l'arrière de la paroi, indécélable par l'observation. Ce cas illustre la complexité de la gestion du risque rocheux tant au niveau technique (limite de l'expertise, détection des discontinuités masquées, comportement intermédiaire entre mécaniques des sols et des roches) que socio-économique

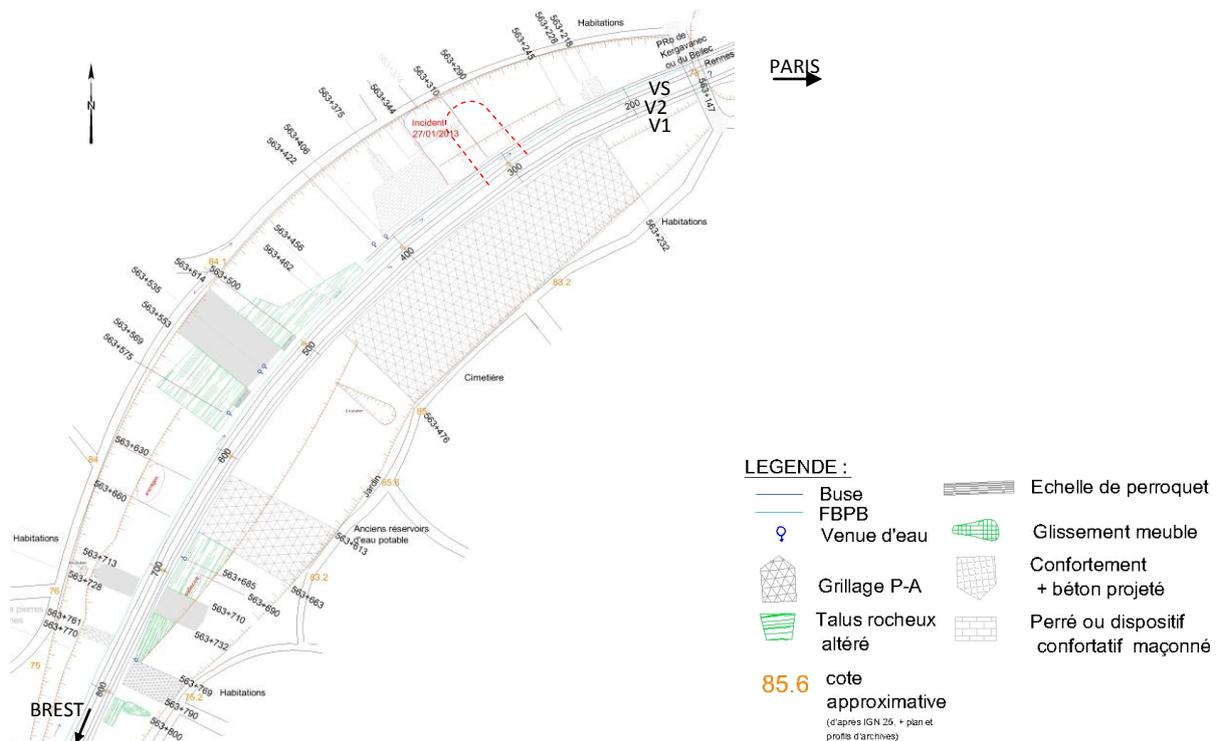
L'ouvrage présente (figure 1) de nombreux dispositifs de confortement anciens (type perrés, petits ouvrages maçonnés, mur de soutènement) et plus récents (années 1980 : grillages pendus ancrés en tête et en pied, ancrages ponctuels, paroi clouée).

Figure 1 . Vue en plan schématique de la tranchée de Morlaix avant l'incident

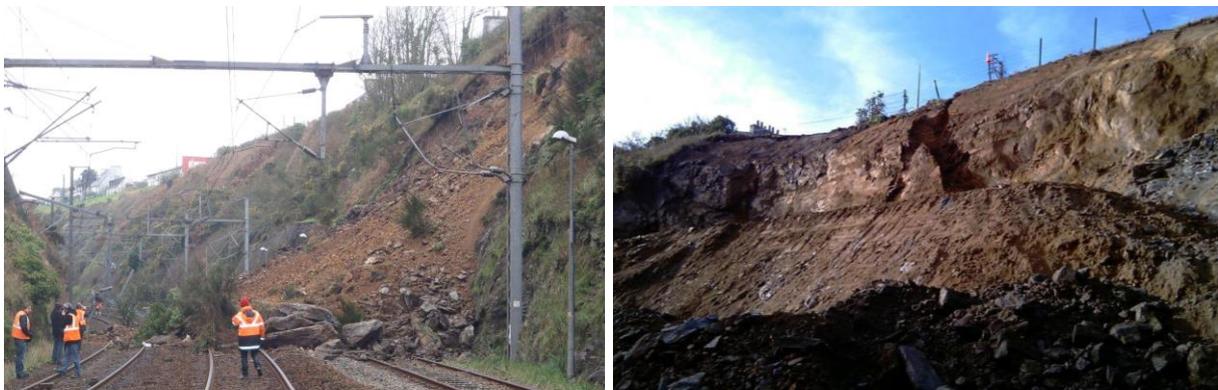
Le 25/01/2013 à 10h43, le conducteur du TER qui circule voie 1, indique que les voies sont coupées à la sortie de la gare de Morlaix par un éboulement important. Un volume de 1000 à 1500 m<sup>3</sup> est tombé depuis le côté droit (nord) de la tranchée (figure 3). Les caténaires n'ont pas été arrachées mais un portique est fortement endommagé. L'alimentation de la caténaire a alors été coupée. Les circulations sont totalement interrompues entre Brest et Plouaret et un service de substitution par cars est mis en place. La route départementale en crête a été fermée à la circulation par mesure de sécurité. Afin de rétablir le plus rapidement possible les circulations, le terrassement réalisé dans la nuit du 25 au 26/01/2013 a permis d'évacuer 1000 m<sup>3</sup> par train travaux. Mais le 26/01/2013 vers 17h30, un nouvel éboulement recouvre les voies qui étaient dégagées (volume estimé à près de 1000 m<sup>3</sup>).

Figure 3 . Éboulement du 25/01/2013 et évolution du 26/01/2013

La voie 1 est de nouveau dégagée et les matériaux restants mis en butée sur la partie inférieure de la tranchée. Le terrassement est suspendu, la voie 2 restant impraticable.

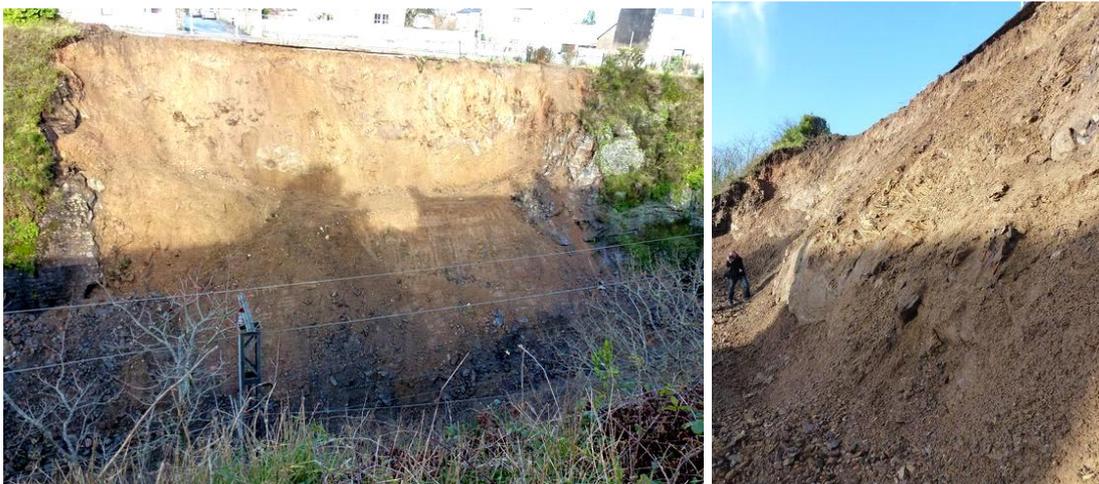
Le 27/01/2013, une première expertise est réalisée sur site par l'ingénierie SNCF. L'examen de la partie supérieure de la cicatrice de glissement montre qu'il existait, derrière la paroi rocheuse d'aspect extérieur sain, un plan altéré, argileux, très fracturé à environ 5 m de profondeur, indétectable par l'observation (figure 4). Ce plan correspond à une zone broyée qui s'explique par le contact discordant entre les deux unités structurales décrites au § 3.2, le glissement étant situé globalement dans les schistes et grès feldspathiques du bassin de Morlaix. La rupture est probablement due à la lente dégradation de la paroi depuis l'ouverture de la tranchée (altération / décompression). Aucune cause externe telle qu'une fuite d'un réseau en crête n'est identifiée, le plan de rupture était sec le jour de l'expertise. La stabilité des flancs de l'éboulement est incertaine (fractures ouvertes remplies d'argiles) et une incertitude demeure sur la limite inférieure de l'éboulement, masquée par les matériaux en pied.

Figure 4 . Vue de la cicatrice le 27/01/2013

La forte pluviométrie de novembre et décembre 2012 (environ 30% en plus) puis les amplitudes thermiques importantes de janvier (neige, gel, talus exposé côté sud) ont probablement été les facteurs déclenchants de cet événement, rare par son ampleur et sa soudaineté et l'absence de signes avant-coureurs (pas d'indices observés lors des tournées de surveillance réglementaires).

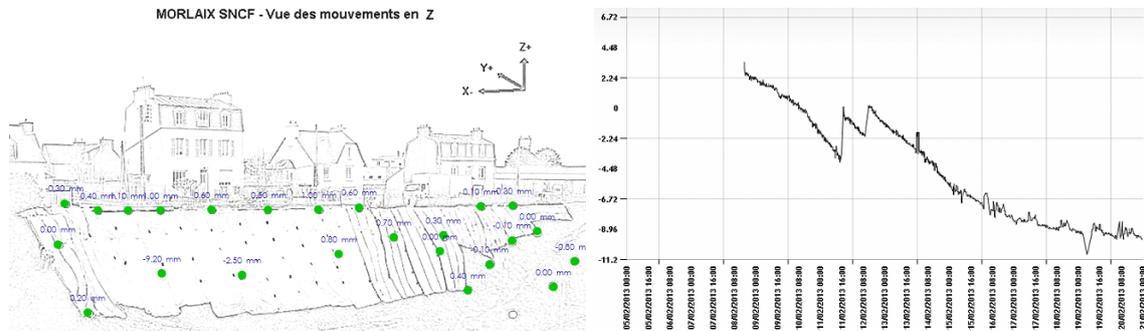
l'interdiction de poursuivre le terrassement tant que la paroi supérieure n'est pas stabilisée (risque pour le personnel et pour les circulations). Une surveillance est mise en place (suivi visuel associé à un suivi topographique télégéré de cibles, implantées sur la cicatrice et ses abords, avec alertes par SMS – réalisé par Terragone, système SolData©). Les suivis indiquent peu de mouvements, sauf sur une ou deux cibles, avec une tendance au ralentissement (figure 5).

Figure 5. Extrait du suivi télégéré (déplacement vertical, détail sur cible la plus active)

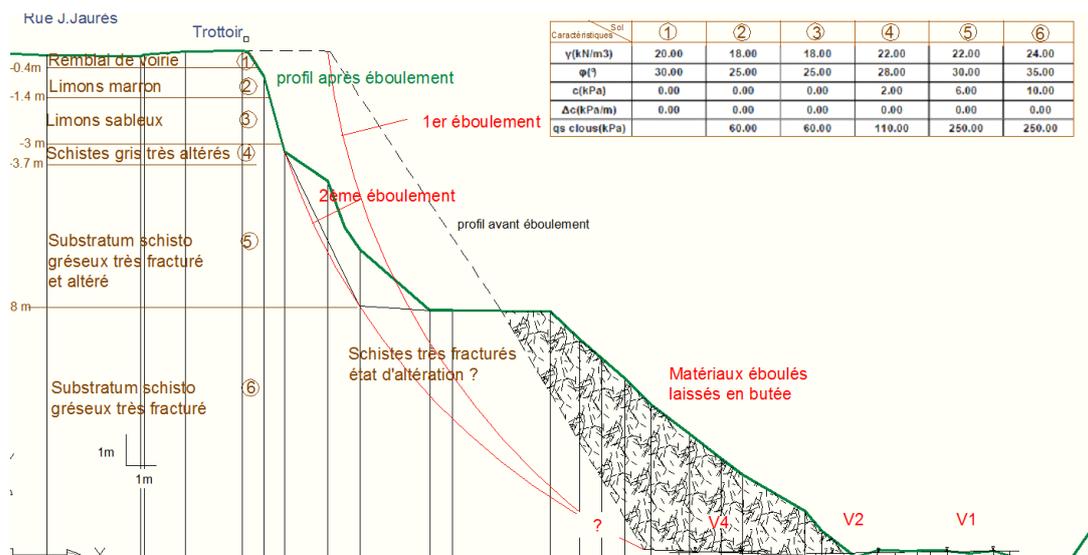
Un levé topographique a été réalisé ainsi que 3 sondages pressiométriques de 20 m de profondeur avec enregistrement de paramètres, au niveau de la route en crête. Compte tenu de l'aspect très altéré des matériaux (sablo argileux avec présence localement de kaolinite) et de la géométrie de la surface de rupture, il a été choisi de dimensionner le confortement en utilisant les règles de la mécanique des sols selon les règles de l'art (Philipponnat et al, 2008), à l'aide du logiciel TALREN 4©. En l'absence d'essais en laboratoire spécifiques (essais triaxiaux notamment), le profil géotechnique (figure 7) a été modélisé à partir des sondages, en calant les valeurs de  $c'$  et  $\phi'$ , par rétro-analyse, à partir de l'état initial non effondré et en adoptant pour l'état après éboulement un coefficient de sécurité légèrement supérieur à 1,00. Aucune nappe n'a été modélisée à ce stade (aspect du talus sec) malgré les niveaux d'eau (peu précis) détectés vers 10 m de profondeur. Cette hypothèse a été jugée acceptable, le dimensionnement étant basé sur un gain par rapport au calage initial. Les valeurs de frottement latéral  $q_s$  ont été déterminées à partir des essais pressiométriques (recommandations Clouterre, abaques p. 150-152).

Figure 7 . Profil géotechnique de la zone éboulée

Le dimensionnement a ensuite été vérifié conformément à l'Eurocode 7 (vérifications de la stabilité mixte et générale suivant l'approche de calcul 3 - norme NF P 94-270, annexe C, articles C.2, C.3, C4 et C.6 et article 12.5) sur la base d'une paroi clouée en partie supérieure puis, après dégagement des matériaux, en partie inférieure (maillage de 2x2m de clous ( $\varnothing$  forage 100mm + barre  $\varnothing$ 25mm) de longueur 9 ml, parement d'épaisseur 30 cm en béton projeté). Compte tenu des incertitudes sur le caractère altéré en partie inférieure (sondages réalisés à 5 m de la crête), une vérification a été faite avec des caractéristiques réduites (schistes très altérés sur toute la hauteur). Par analogie, il a été retenu sur les abords de la zone glissée le même dimensionnement (préventif) de clous, avec un parement de grillage et câbles.

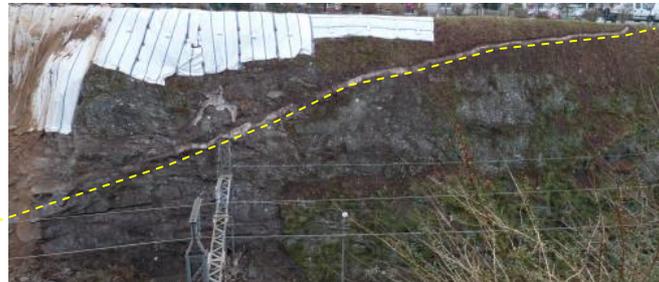
Les travaux, effectués par MARC SA sur la base des études techniques fournies par la SNCF, se sont déroulés du 25/02/2013 au 25/03/2013. Ils ont été réalisés en suivant un phasage adapté au risque identifié avec clouage de la partie supérieure et béton projeté, puis des parties encadrantes, déblaiement partiel des matériaux présents en pied pour expertise par l'Ingénierie SNCF et validation du phasage et du dimensionnement puis poursuite du clouage en partie inférieure. L'expertise a montré que le glissement avait concerné toute la hauteur de la tranchée (matériaux broyés, déplacés vers la voie de service). Après essartage de la paroi aux abords du glissement, la découverte d'une discontinuité cachetée de ciment, masquée jusqu'ici par la terre végétale (figure 7) a conduit à rallonger le confortement côté Paris.

Figure 7 . Discontinuité cachetée de ciment côté Paris

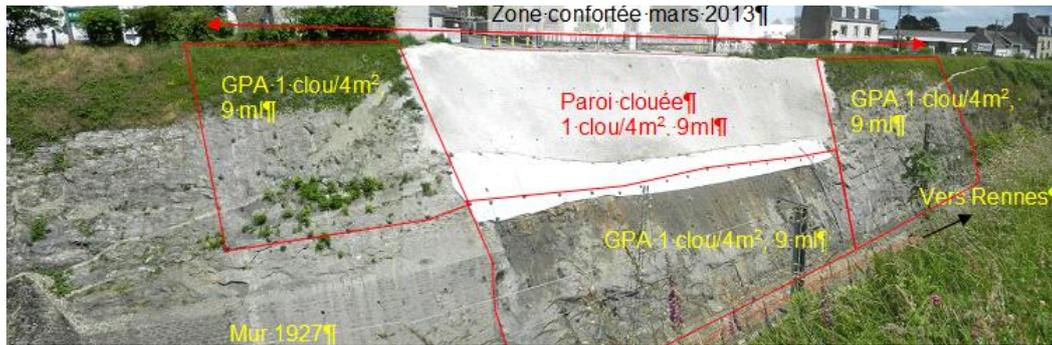
Figure 8 . Photo des travaux finis

Par ailleurs, afin de s'adapter aux contraintes d'exploitation, le béton projeté prévu initialement en partie inférieure a été remplacé par un confinement par grillage et câbles de placage, plus rapide à mettre en œuvre, plus facile à déposer pour le confortement définitif. Au final, 34 ml ont été confortés en paroi clouée et 20 ml côté Paris et 12 ml côté Brest par GPA avec clous de 9 m tous les 4 m<sup>2</sup> (figure 8).
