# BILAN DES TRAVAUX DU TUNNEL

## FRANCO-ESPAGNOL DU PERTHUS

**Marc LEGRAND**  
**Jean-Luc TROTTIN**  
**Michel DUCROT**

# Bilan des travaux du tunnel franco-espagnol du Perthus

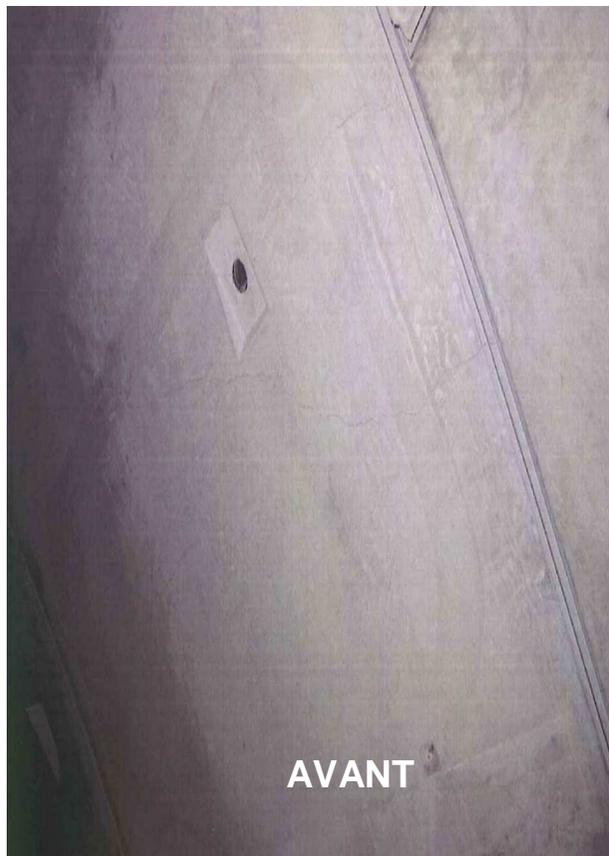
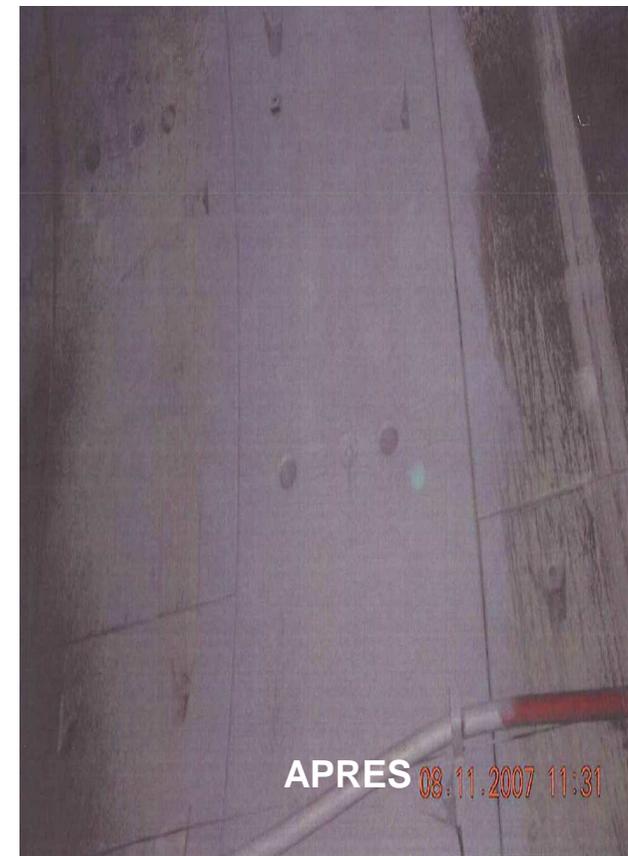
## Réparation des voussoirs : type A

- ◆ **Classification des désordres**
- ◆ **3 types de réparation**
- ◆ **Type A : fissures < 0.4 mm : peinture imperméable**
- ◆ **Type B : 0.4 mm < fissures < 2 mm : injection de ciment**
- ◆ **Type C : Hydro démolition UHP 2500 bar & béton projeté voie sèche (renforcement aciers)**
- ◆ **2,8 % des voussoirs repris (2.170 sur 76.500)**
- ◆ **63% type A, 27 % type B, 10 % type C**

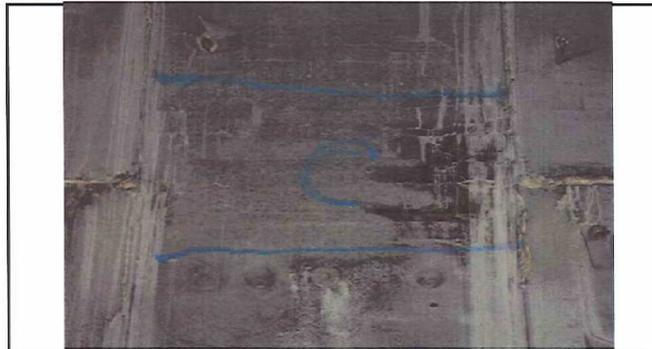
Tunnel : Tramontana    Anneau : 1829    Voussoir : G7    Type de fissure : C2a

Photo 1 : Avant hydrodémolition    Date : 14/12/2007

Réparation de voussoirs  
Hydrodémolition

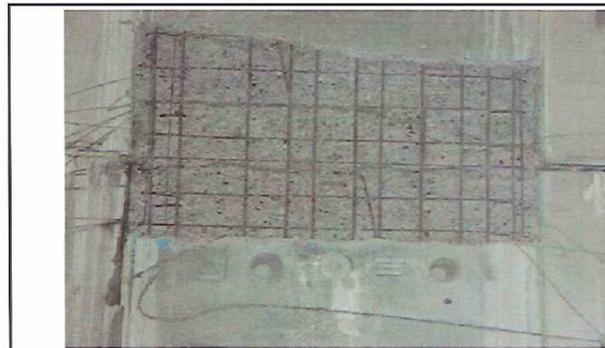
Photo 2 : Après hydrodémolition    Date : 31/03/2008

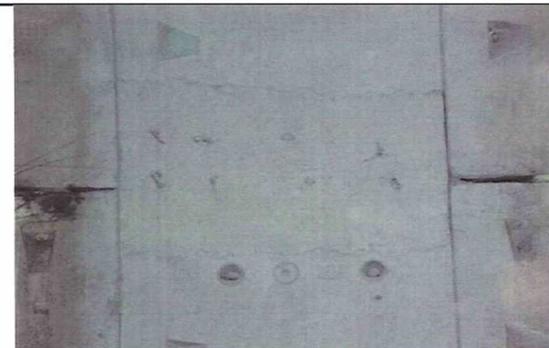
Photo 4 : Après réparation    Date : 03/04/2008

Produit : Mapegrout T60F

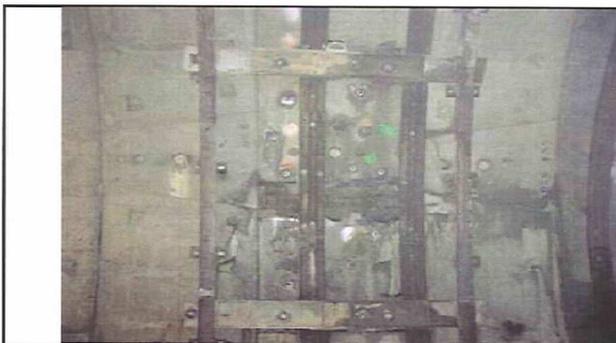
Tunnel : Mistral    Anneau : 2857    Voussoir : G2    Type de fissure : C3

Photo 1 : Avant hydrodémolition    Date : 18/02/2009

Réparation de voussoirs  
Hydrodémolition

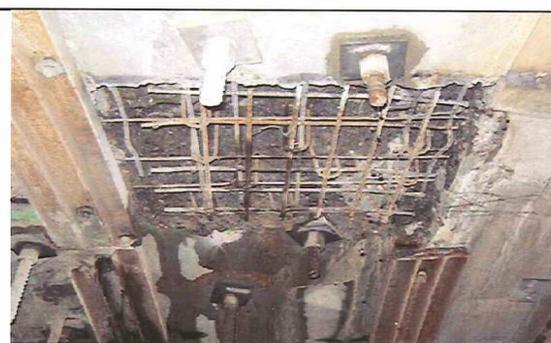
Photo 3 : Avant réparation    Date :

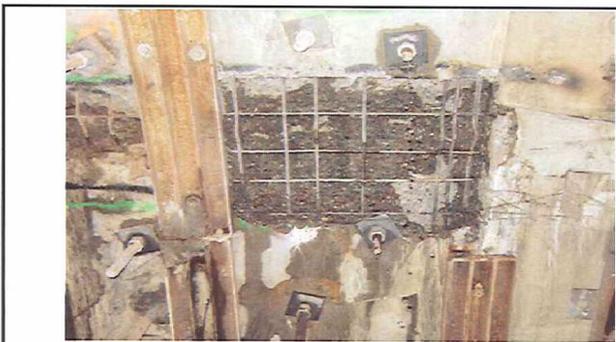
Photo 2 : Après hydrodémolition    Date : 03/03/2008

Entreprise hydrodémolition : LISAN

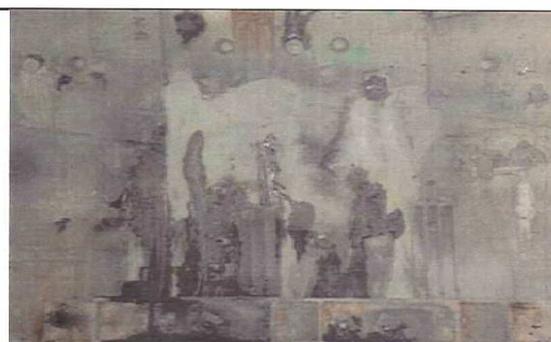
Photo 4 : Après réparation    Date : 05/03/2008

Produit : Mapegrout T60F
