Tempête XYNTHIA du 28 février 2010

Retour d'expérience sur les inspections
de digues maritimes post Xynthia
réalisées par hélicoptère

en CHARENTE MARITIME (17) et GIRONDE (33)

CETE

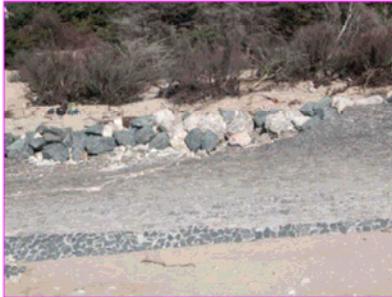
Station 36 - photo 88
Prise de vue à 10 m d'altitude de la brèche réparée de la digue du Petit Pré

Station 36	La prise de vue de la station 36 visualise une brèche large de 40 m colmatée par des enrochements. Le mécanisme de rupture est identique à celui décrit dans la station 35
Station 37	La prise de vue de la station 37 visualise la digue maçonnée Les Doraux, totalement disloquée (détruite). La prise de vue met aussi en évidence le recul (érosion) du pied de la dune. Cette protection doit faire l'objet de travaux de réparations
Station 38	La prise de vue de la station 38 visualise la digue en maçonnerie du Nouleau totalement détruite, en cours de réparations. Les travaux de réparations consistent, sur la digue détruite, à dresser une levée de terre protégée en son pied par des empilements d'enrochements calcaires. Cette digue réparée doit faire l'objet de travaux de confortement pour la phase 2

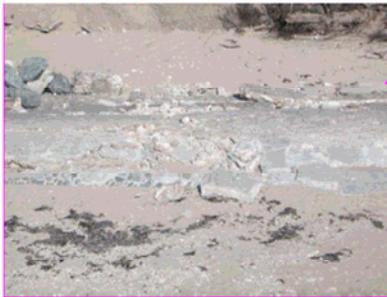
Station 37 - photo 93
Prise de vue à 10 m d'altitude de la digue maçonnée Les Doraux

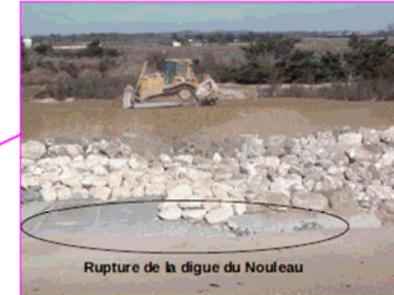
Rupture de la digue du Nouleau
Station 38 - photo 97
Prise de vue à 10 m d'altitude de la digue du Nouleau

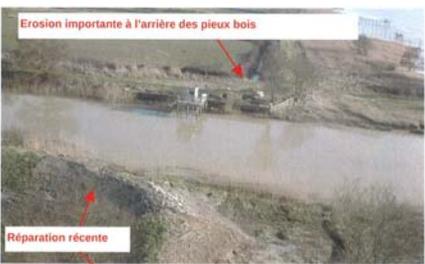
Digue en terre montrant une réparation récente au niveau de l'estey sur la rive Nord (rupture supposée d'environ 20 m de large). La rive Sud de l'estey est protégée par des pieux bois mais la digue est érodée en pied à l'arrière des pieux bois.

Érosion en pied de digue sur les rives de l'estey + réparation indiquant une rupture récente
 Mouvement de terrain (glissement, affaissement, indice d'instabilité)
 Fissuration
 Mouvement de blocs, déstructuration du perré
 Trace de surverse érosion à l'arrière de la digue rive Sud (à vérifier)
 Flottants charriés (laisse de crue) - risque de chocs
 Arbres arrachés, déracinés

Erosion importante à l'arrière des pieux bois
Réparation récente

État de la digue bon
 moyen
 mauvais réparation à contrôler + digue rive Sud à conforter

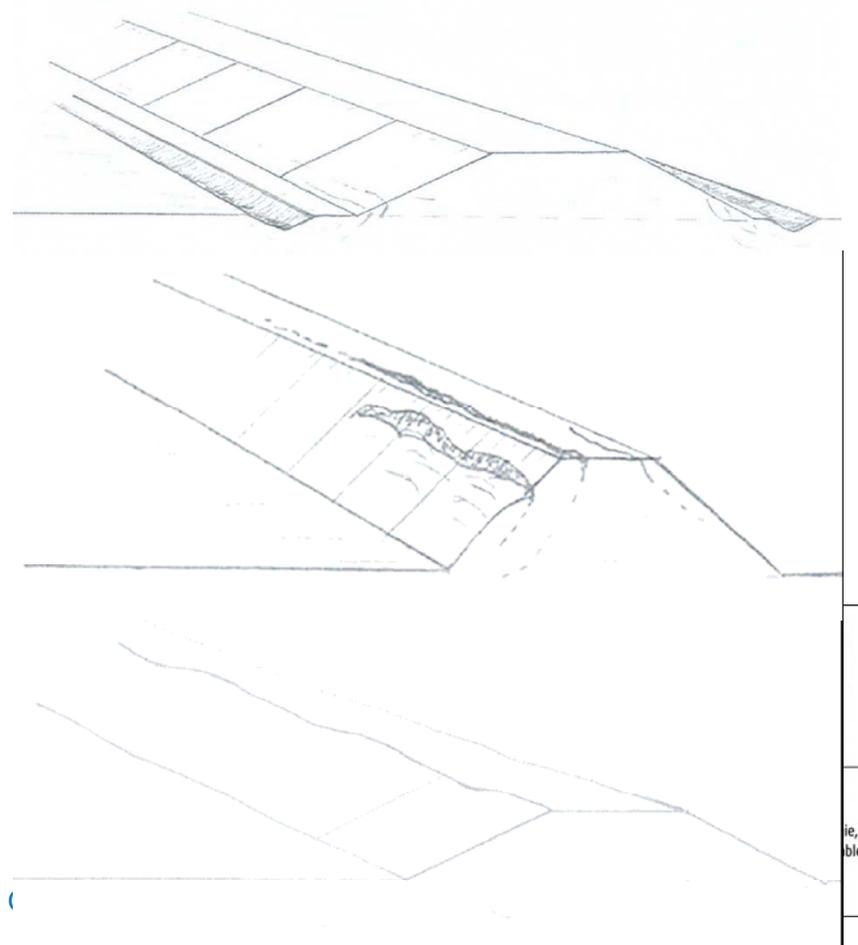
Déformations lentes de la digue:

- affaissements en pied de digue
- affaissements ponctuels liés au corps de digue
- fissures longitudinales en crête de digue
- affaissements liés aux sols supports

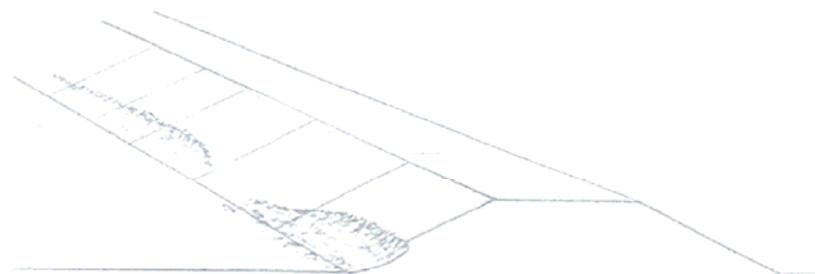
Déformations **rapides** de la digue (érosion, affouillement)
Jusqu'à la rupture:

- l'érosion externe côté mer
- l'érosion externe côté terre
- les terriers d'animaux fouisseur
