Méthodologie d'évaluation des
instabilités dans le bassin ferrifère
lorrain
Cas de l'affaissement d'Angevillers
(57)

CFMR – Réunion technique du 08/12/11

Cas de la commune d'Angevillers

L'affaissement d'Angevillers – Rappel des faits

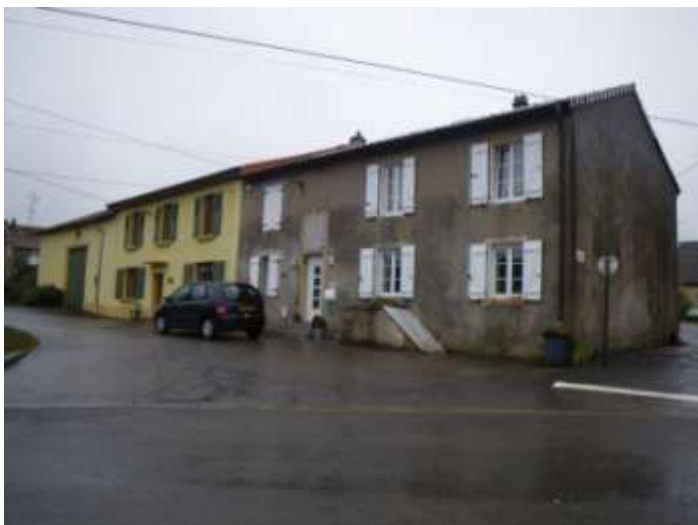
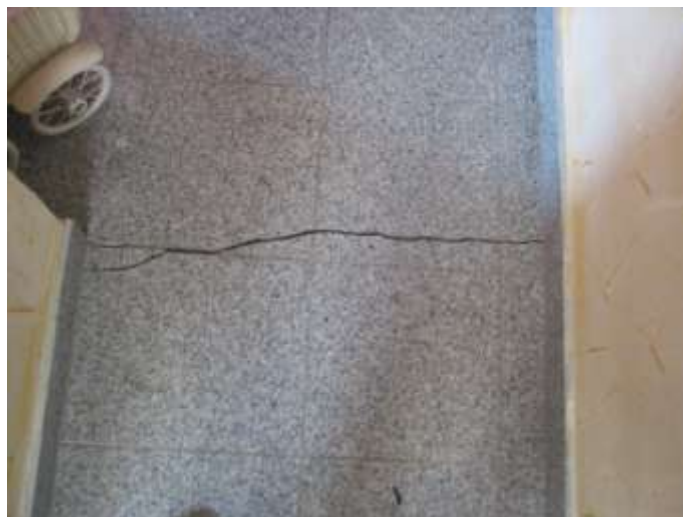
- Fissures millimétriques à centimétriques sur la façade
- Fissures du carrelage et dans certains cloisons ou au plafond dans les habitations

← Désordres au 429 rue de Fontoy

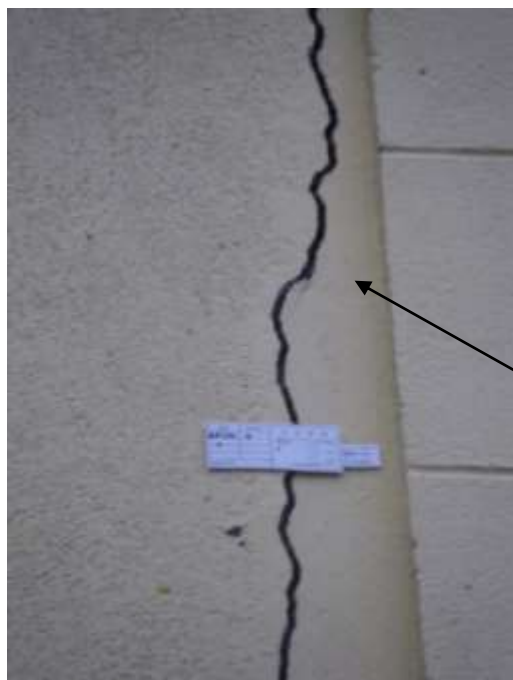
↓ Désordres au Clos des Groseilliers

→ Désordres au 73 Clos des Groseilliers

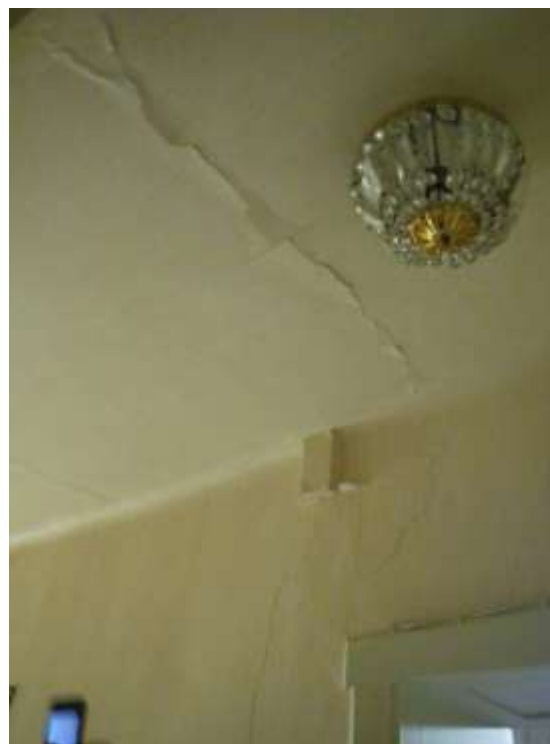
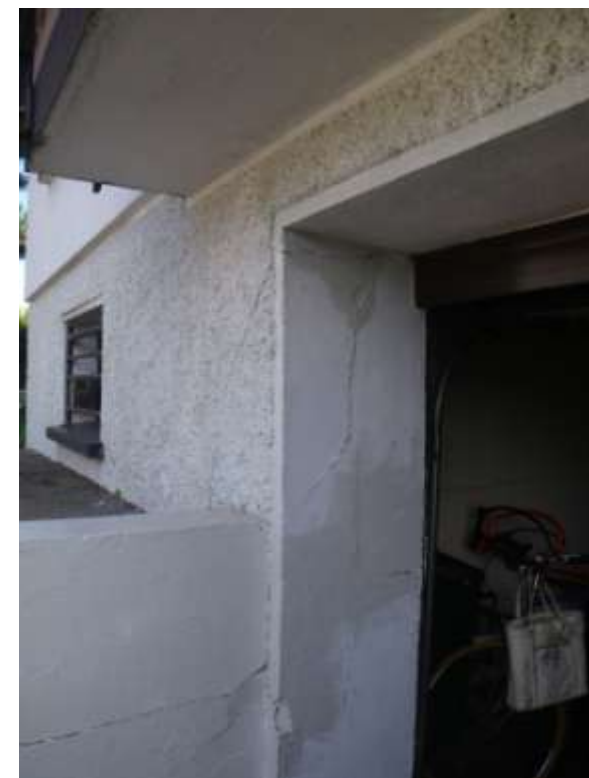
← Désordres au 435 rue de Fontoy

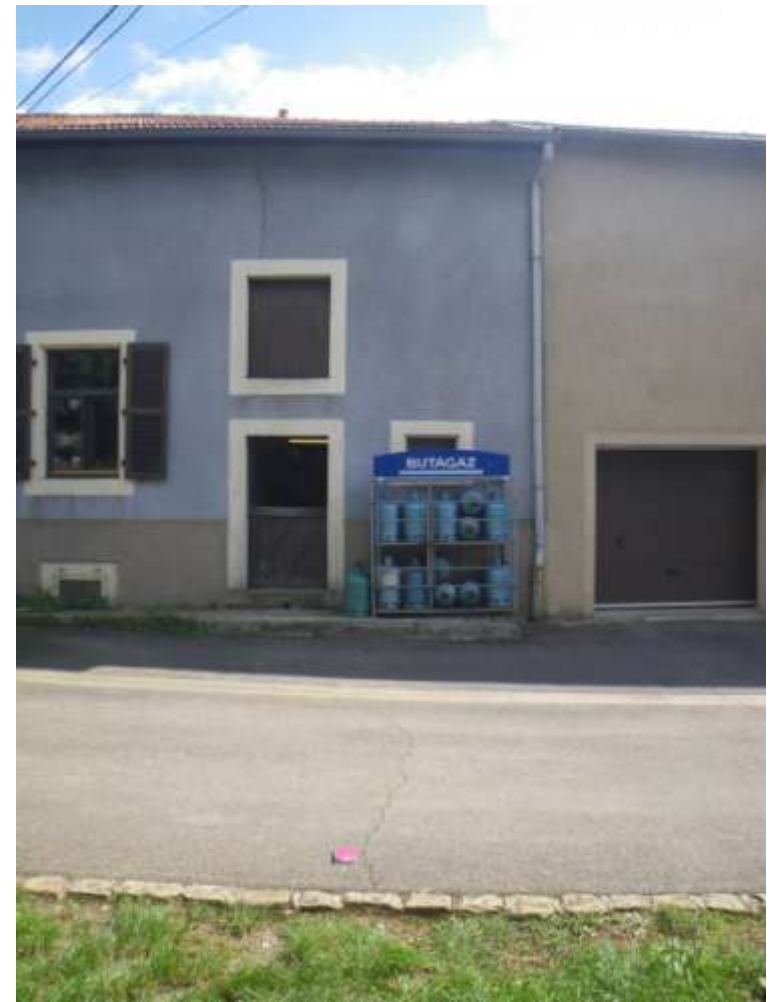
Bourrelet rue de Fontoy

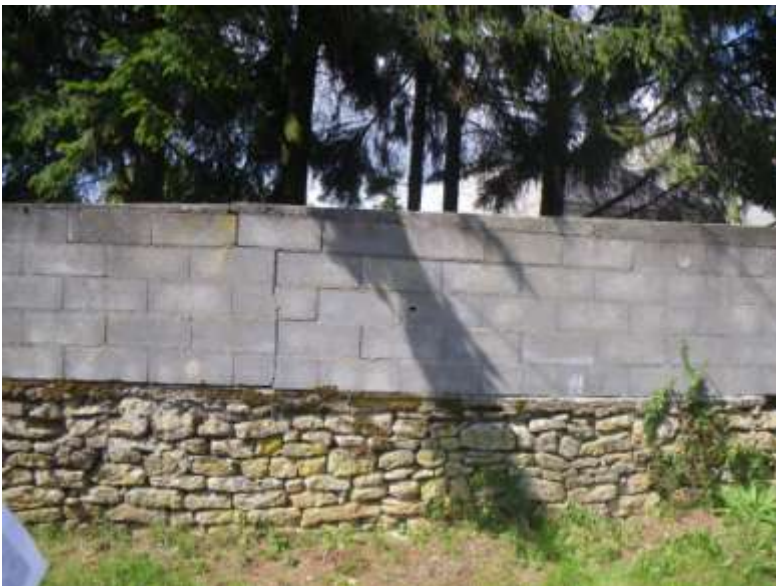
Désordres devant le 381 rue de Fontoy : fissure en façade qui se prolonge sur la chaussée et au mur en face de l'habitation

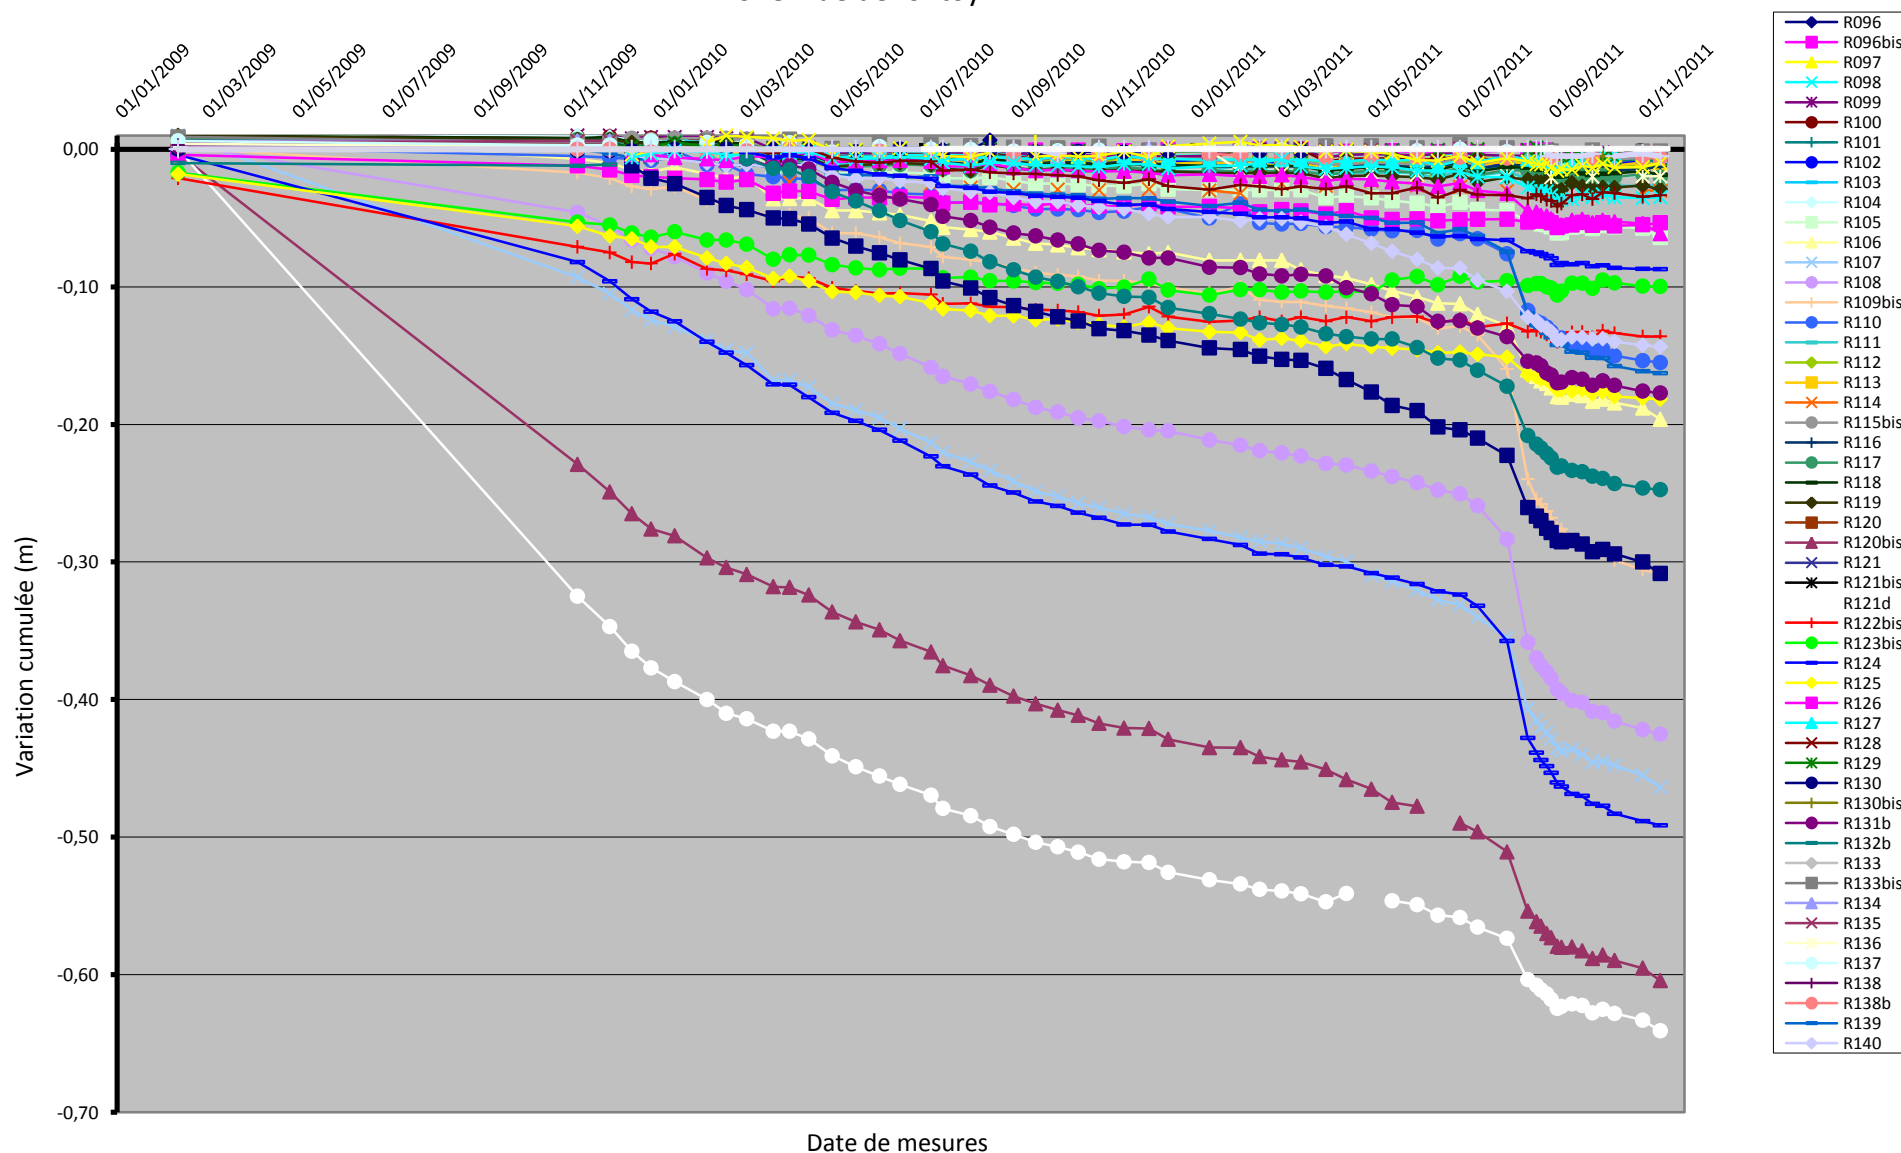
Mouvements cumulés des points de nivellement du réseau de Angevillers depuis 2009
Zone "rue de fontoy"

- Suivi de l'évolution du phénomène par nivellements, lesquels seront poursuivis jusqu'à la stabilisation du mouvement
- Synthèse des levés topographiques et analyse géotechnique intermédiaire par GEODERIS après un an de suivi
- Synthèse finale après stabilisation

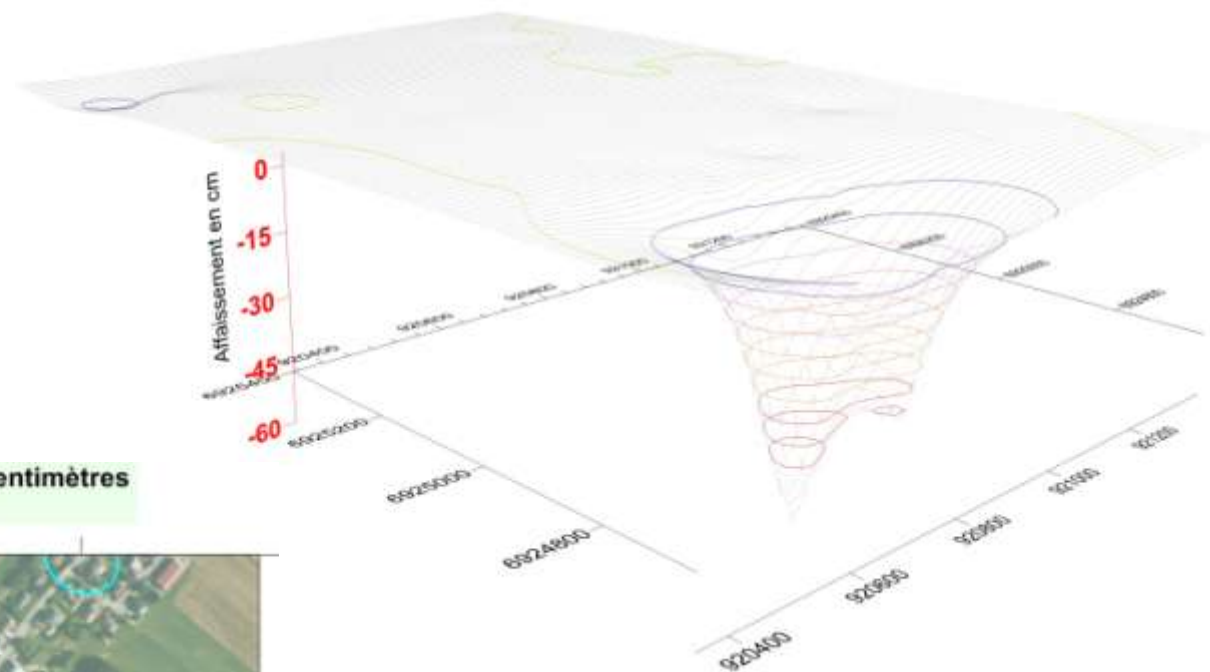
ANGEVILLERS - Valeurs d'iso-affaissement en centimètres entre août 2007 et novembre 2011

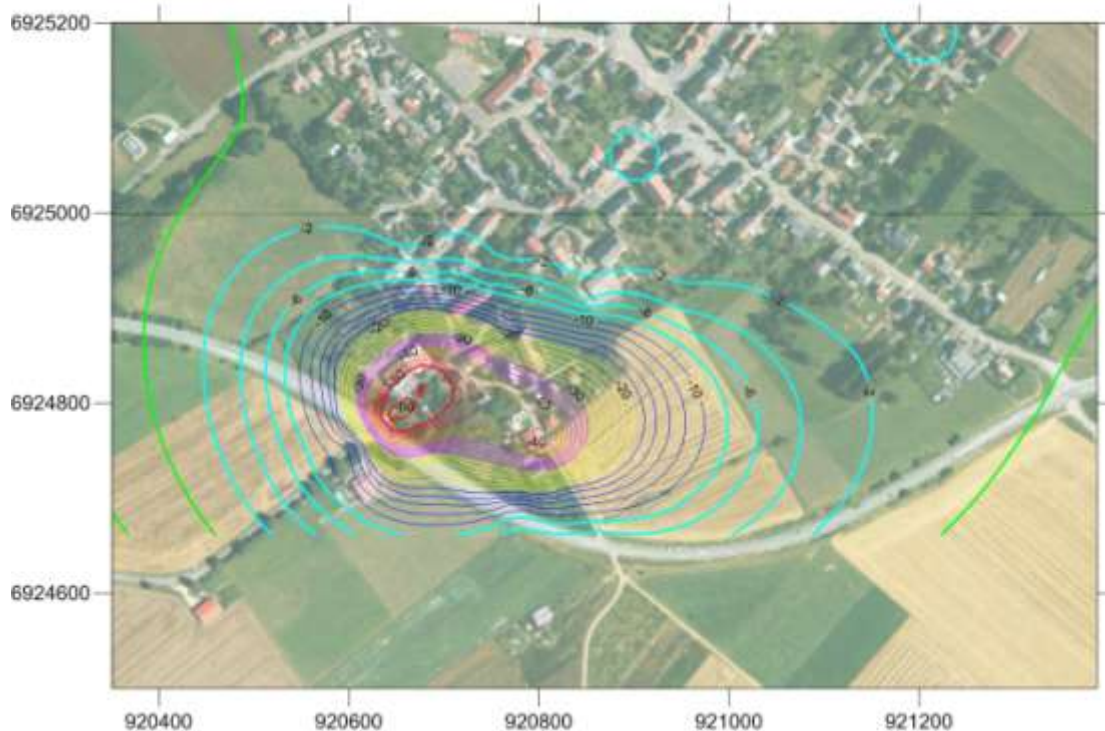
ANGEVILLERS - Valeurs d'iso-affaissement en centimètres entre août 2007 et novembre 2011

Pas d'extension géographique du phénomène

Ralentissement du phénomène depuis fin 2010 avec une reprise en août 2011 (accélération marquée, surtout côté Est de la cuvette)

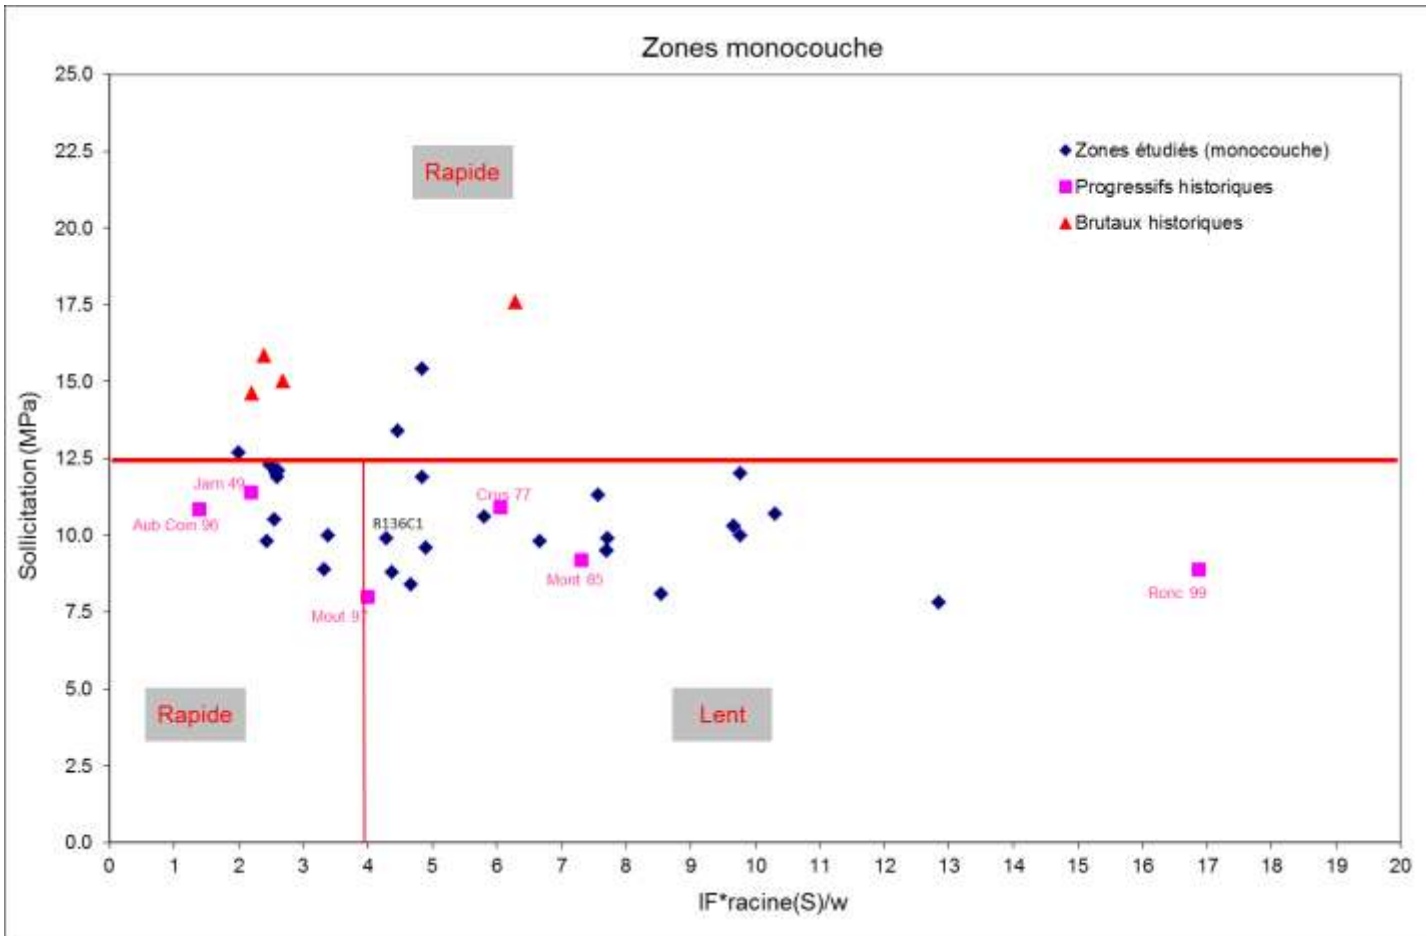
Critère retenu : produit entre un indice de forme (IF) et la massivité du pilier

Cinétique du phénomène très lente :
 1 à 2 cm / mois
