LIEN ENTRE L'ETANCHEITE DES GALERIES EN CHARGE ET LES CONTRAINTES TECTONIQUES

Gilbert CASTANIER - EDF

Journée CFMR-AFTES du 20 mars 2014 PHOTOS Copyright EDF

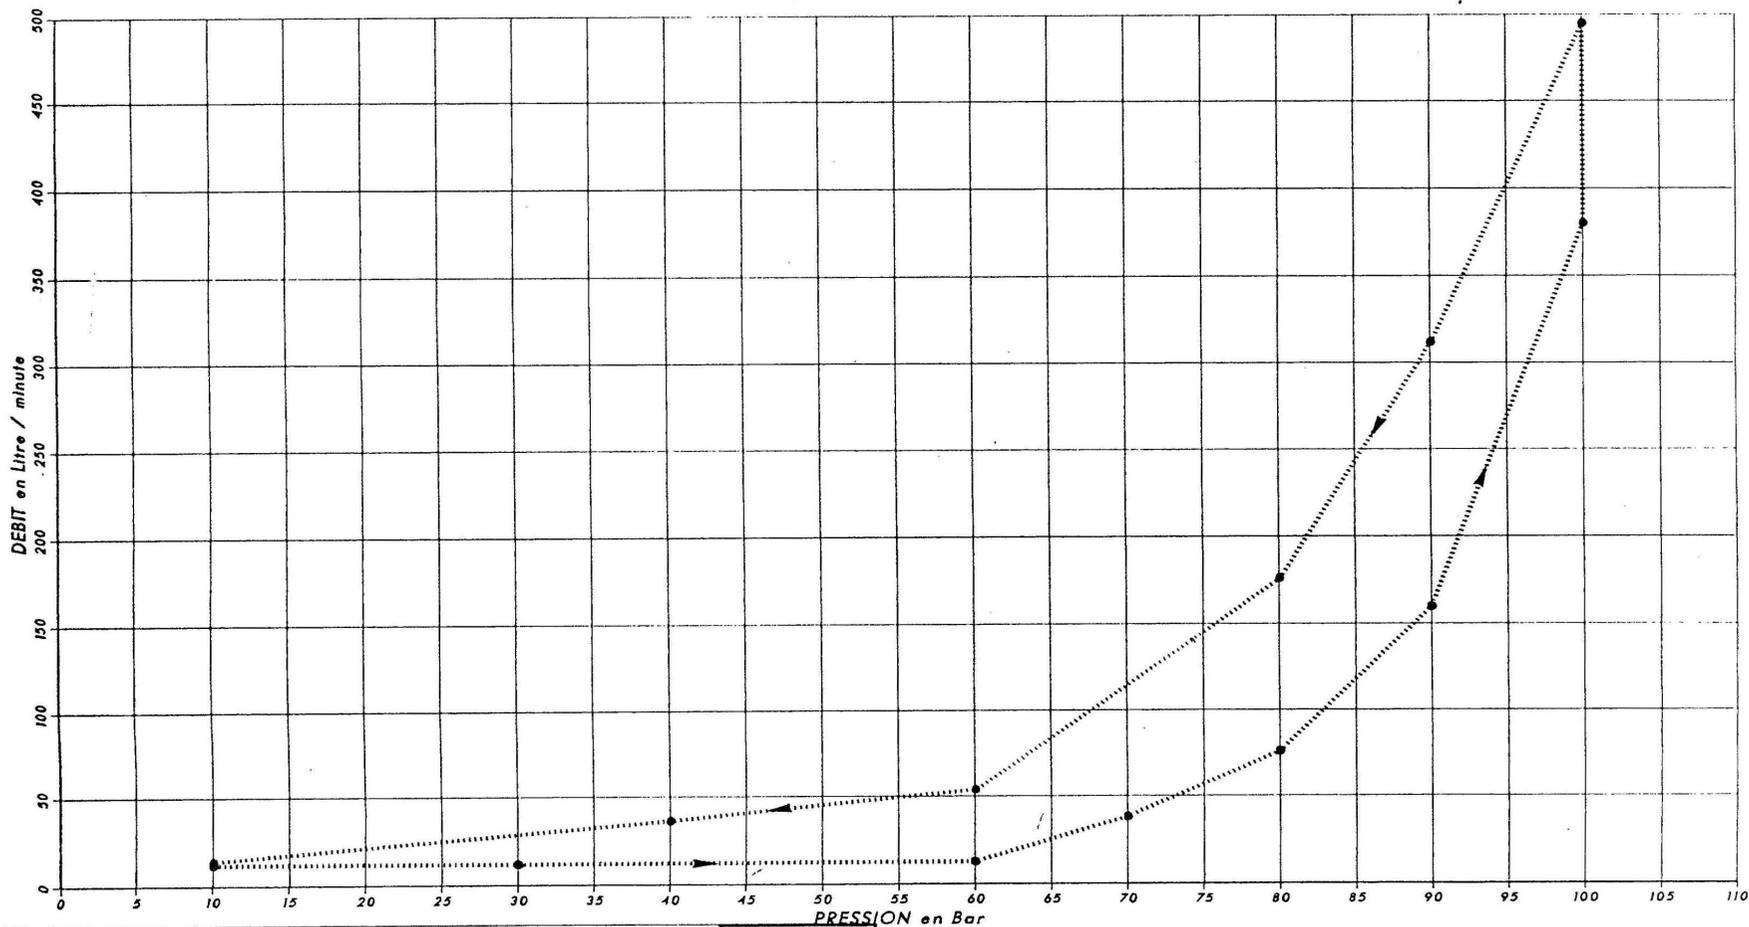
ORLU ESSAI HP TRANCHE 95m-125 m

AMENAGEMENT D'ORLU - ESSAI H. P.
 PALIER a 100 Bar - TRANCHE 95 a 125 m
 Cycle 3 (apres Injection)

ESSAI HP → $Q = 100$ l/min au-delà d'une pression d'injection de 6 MPa et augmente de façon exponentielle au-delà.

Le confinement tectonique du massif est donc insuffisant.

Si le projet est un jour réalisé, un blindage sera nécessaire dans le puits incliné dès que la pression de l'eau dans la galerie atteindra environ 5 MPa.

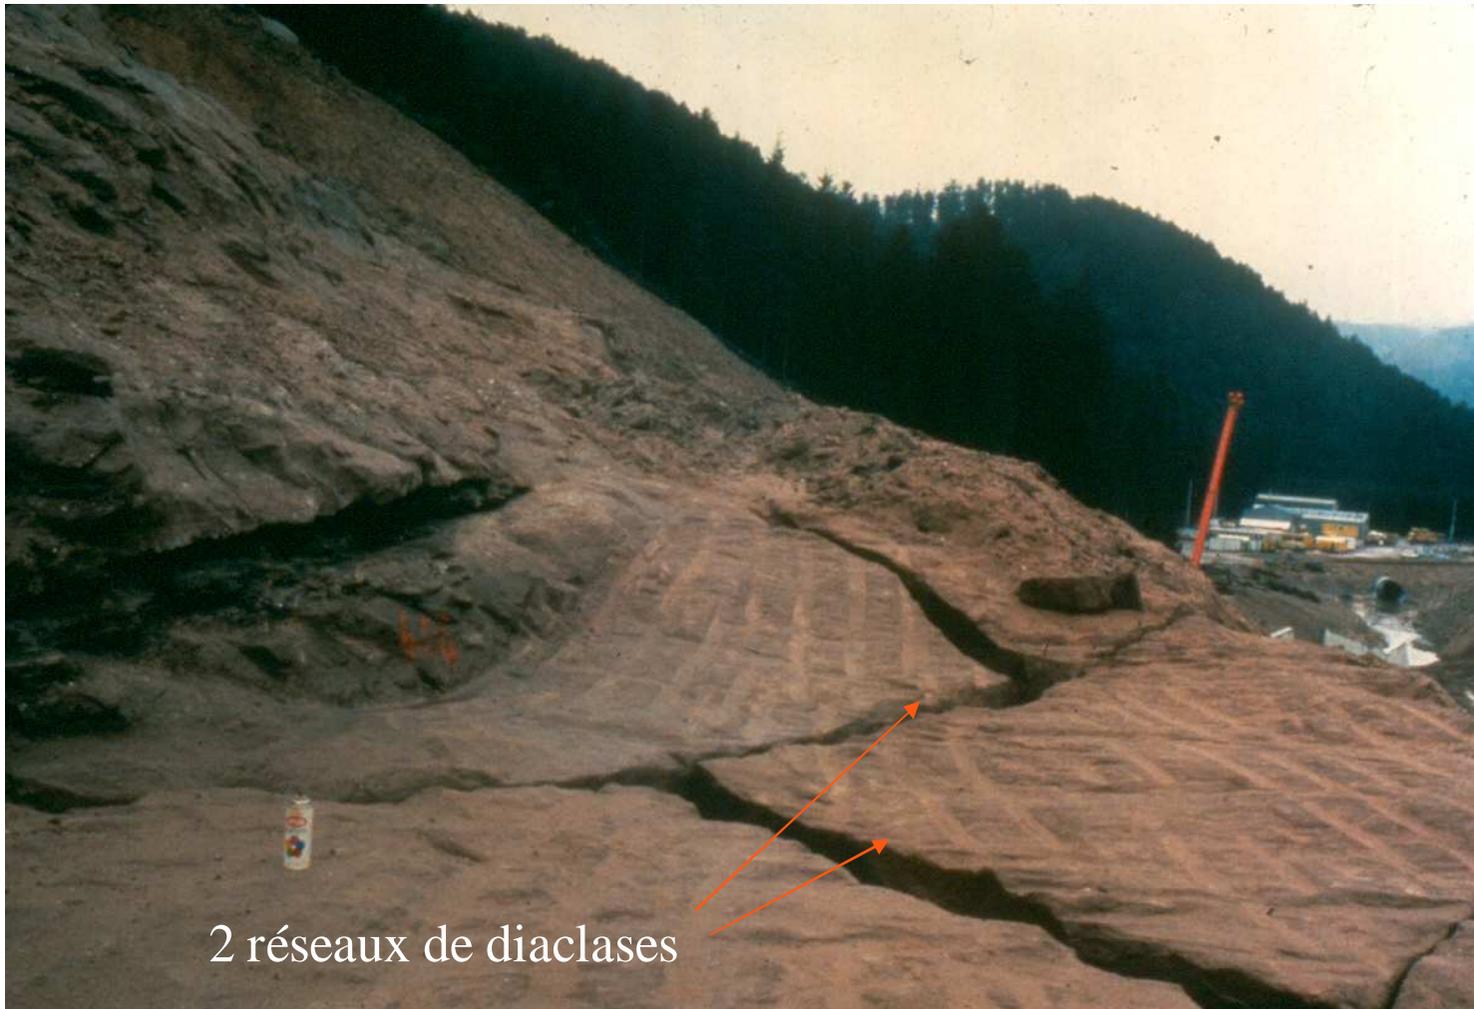
VIEUX- PRE PRESENCE DE CREVASSES EN SURFACE

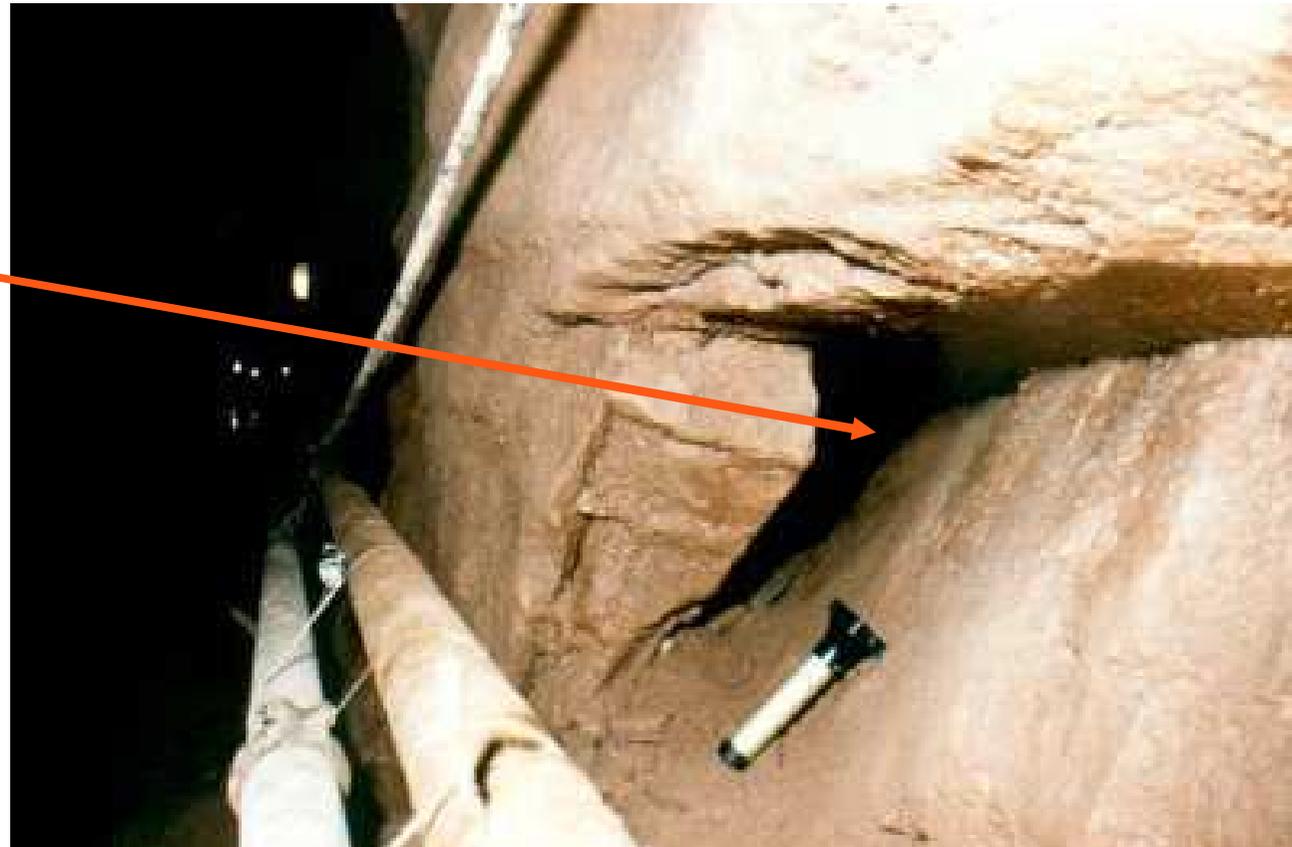
ET EN PROFONDEUR CREVASSE DE LA GALERIE DE DRAINAGE RG2

CREVASSE
DANS LE
GRES
A 350 m
DE
L'ENTREE
DE
GALERIE

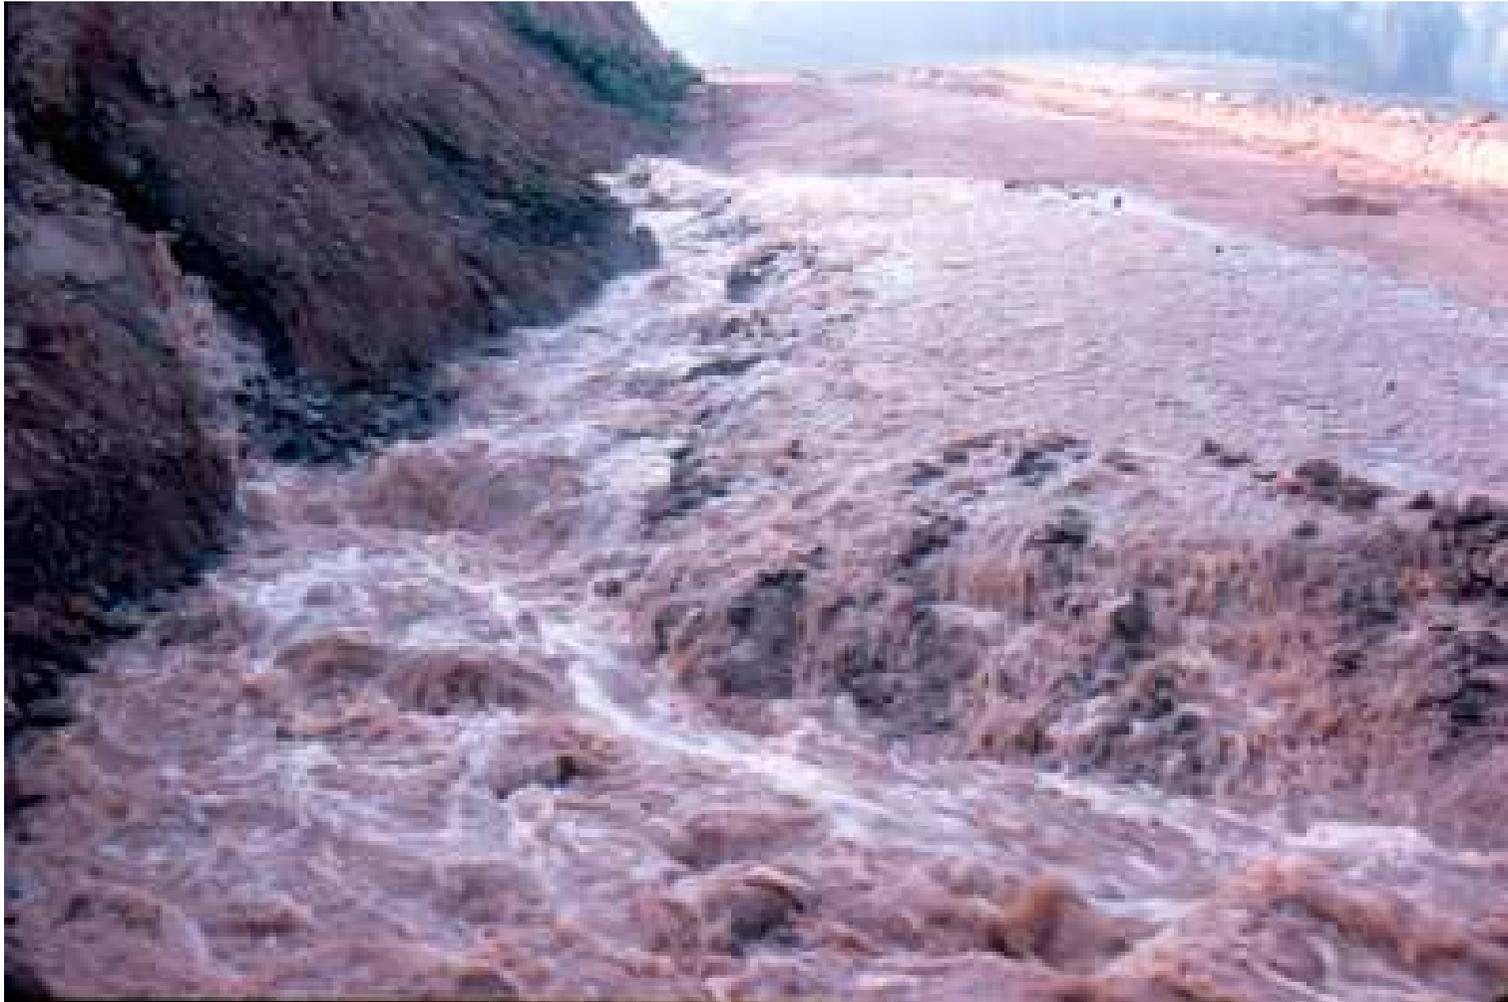
MISE EN EAU DE LA GALERIE EN CHARGE (0,8 MPa)

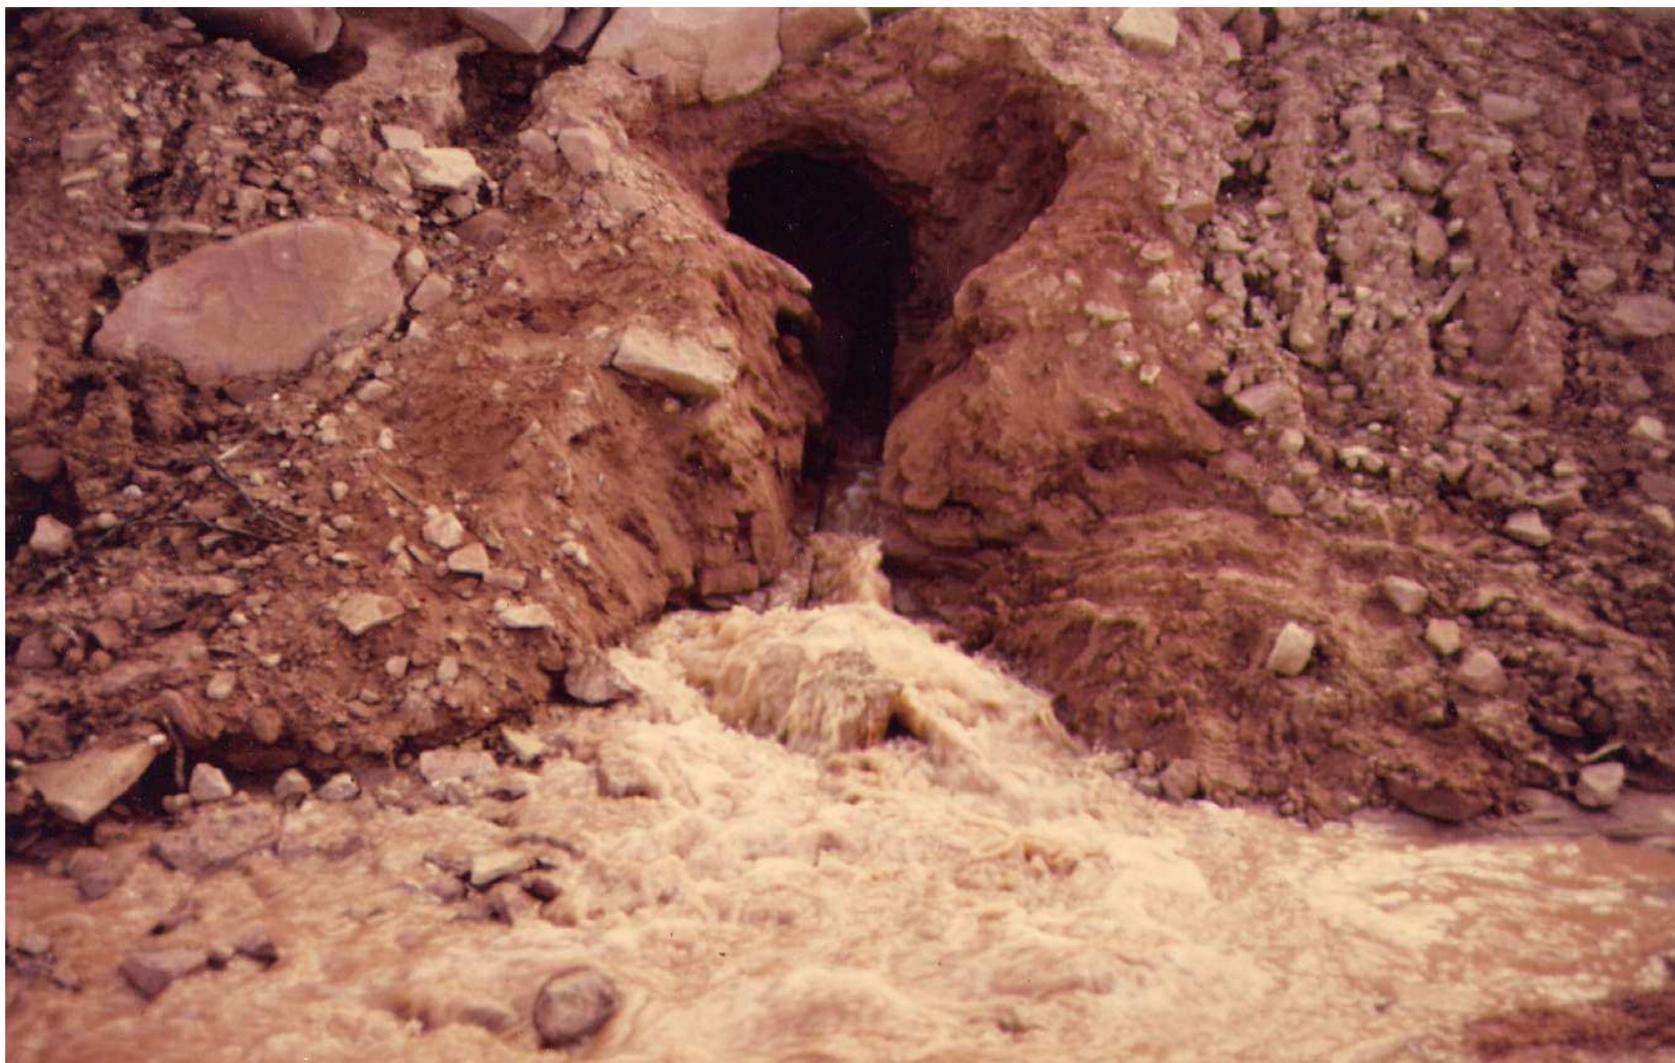
DEBUT D'EROSION DU VERSANT

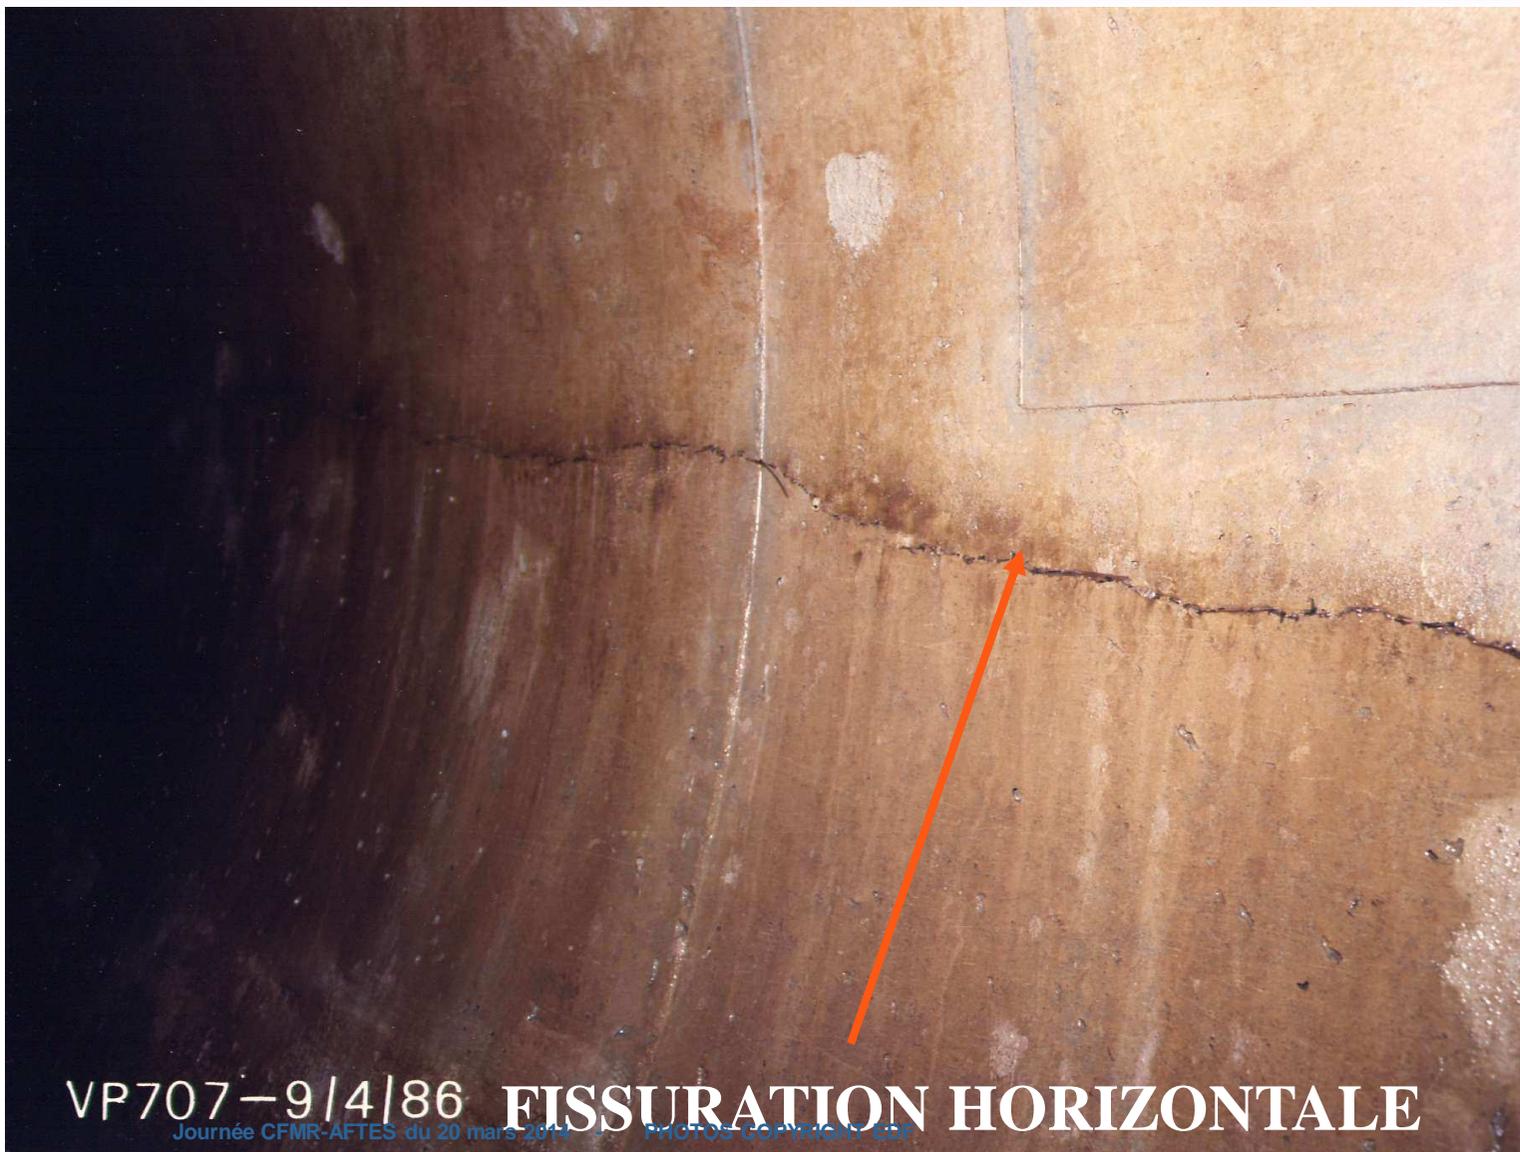
FISSURATION DU REVETEMENT DE LA GALERIE

VP707-9/4/86 FISSURATION HORIZONTALE

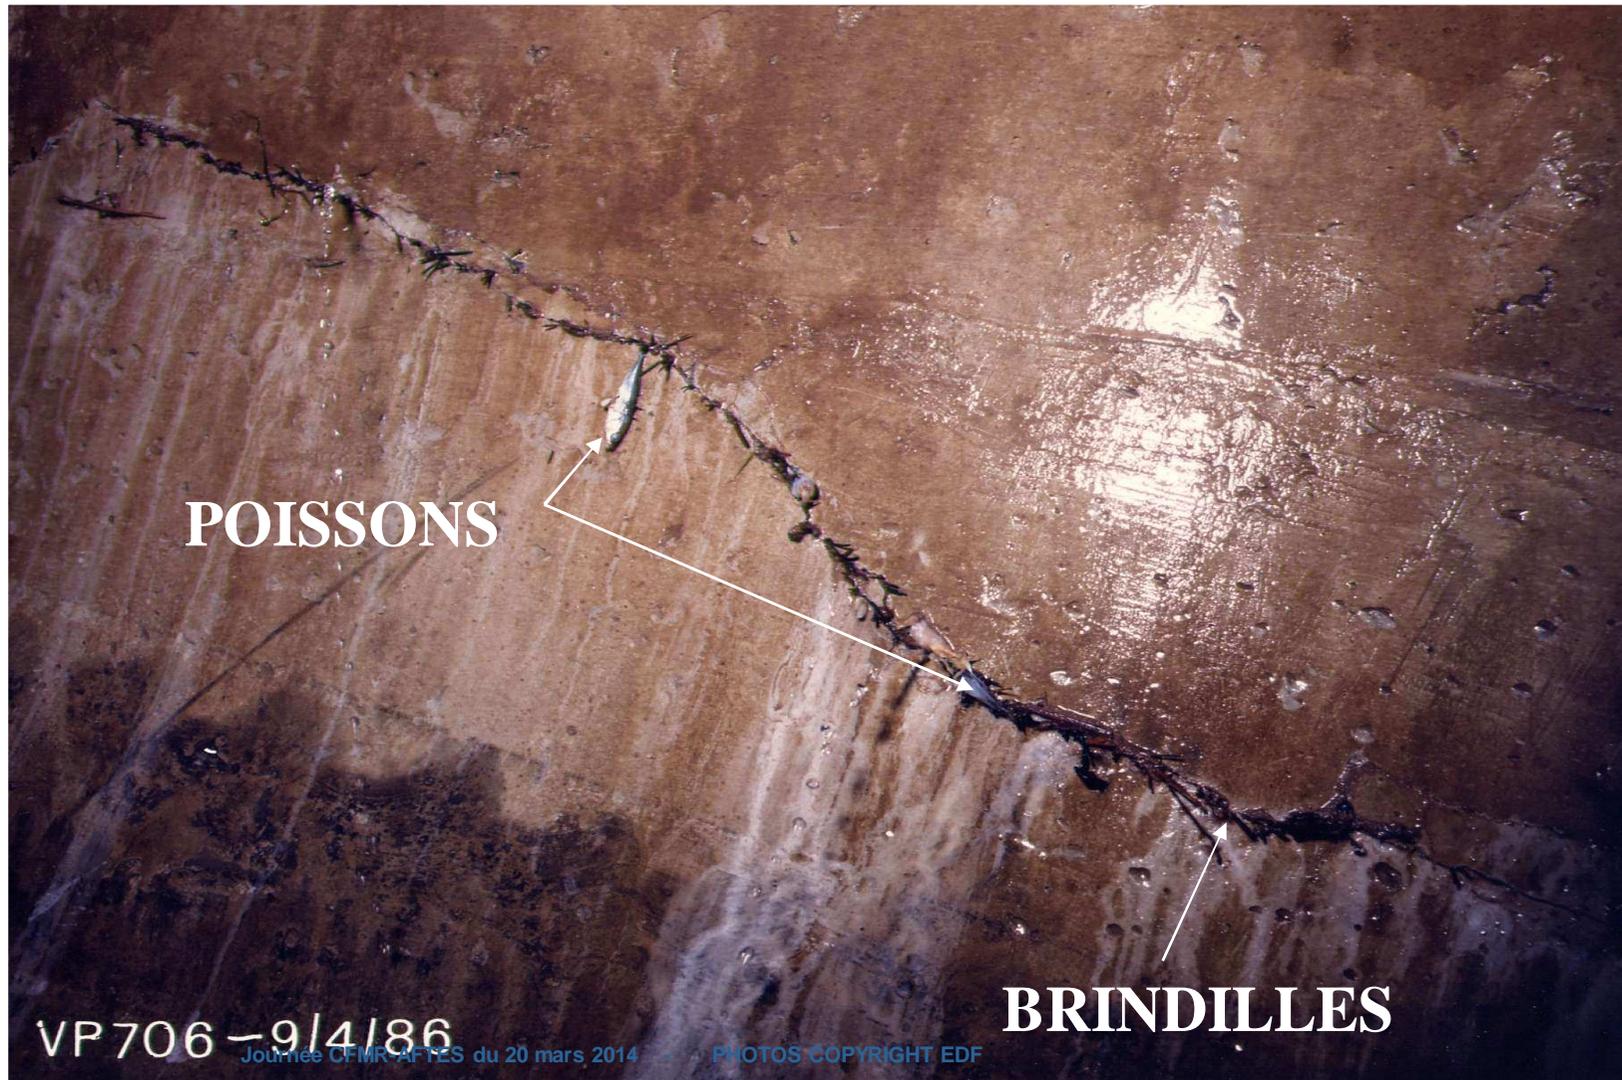
INJECTION DES POISSONS ET BRINDILLES DANS LE TERRAIN « DISTENDU »

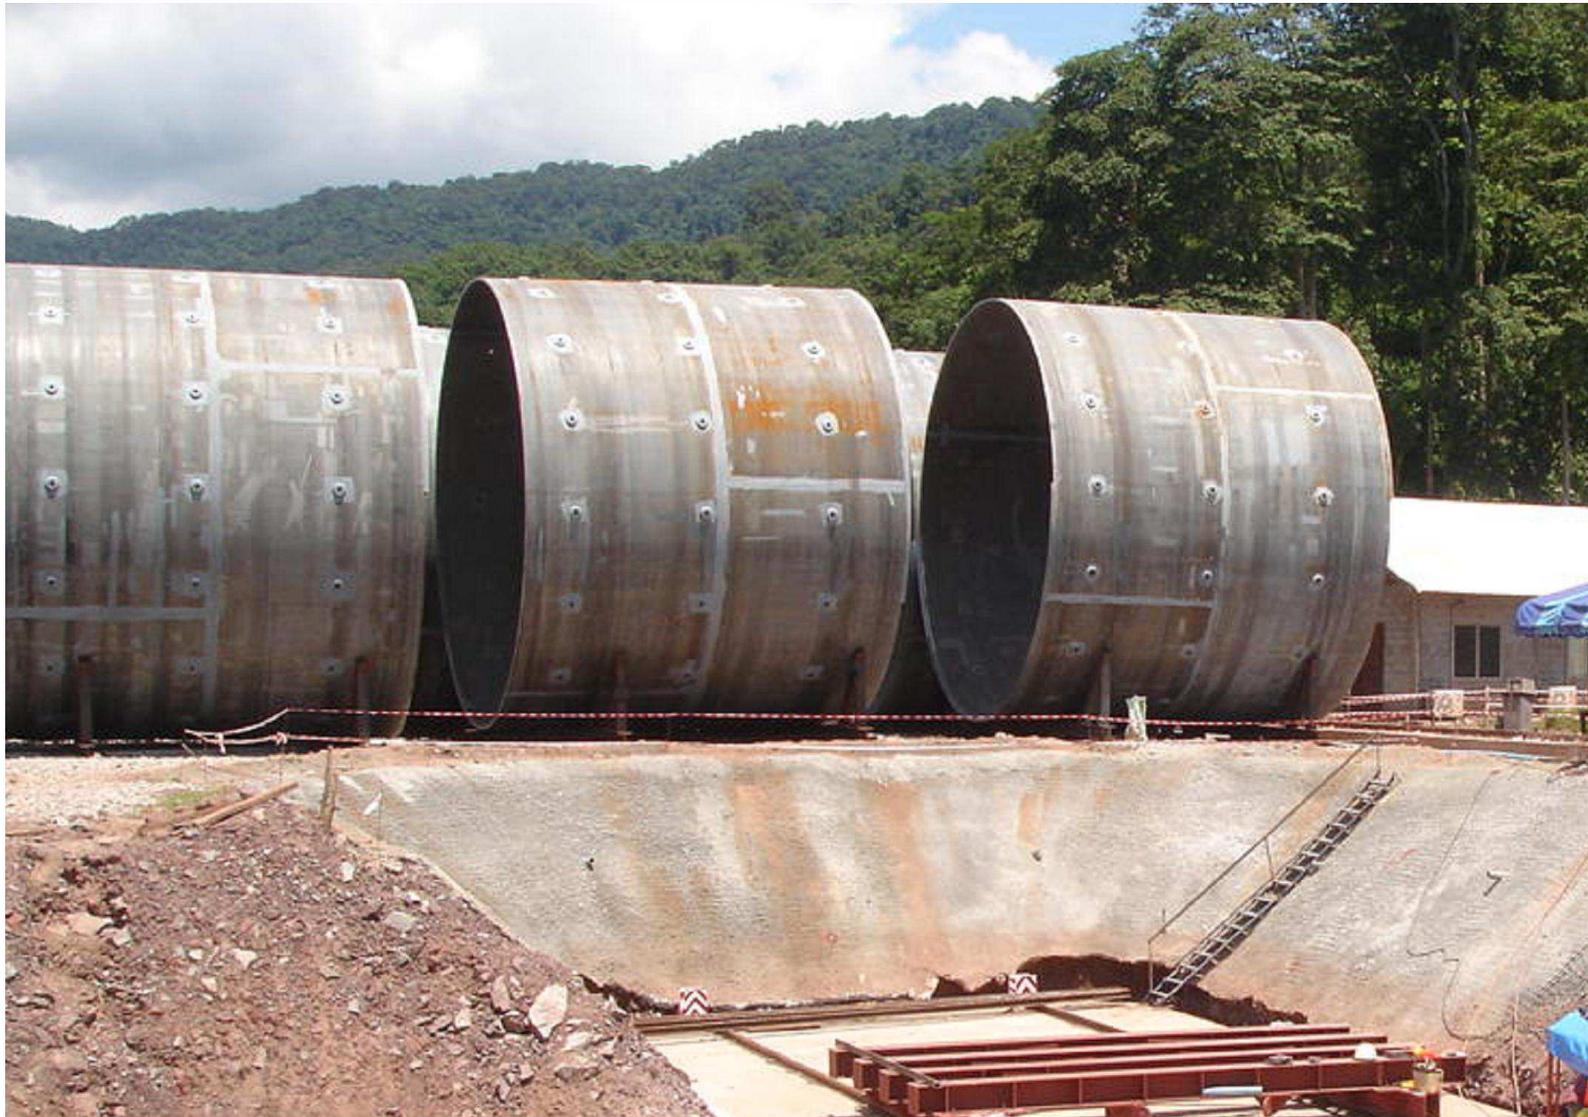
LA GALERIE DE VIEUX PRE N'A PU ECHAPPER AU BLINDAGE DE TOUTE SA LONGUEUR !
