**RUPTURE ET REPARATION  
DE LA  
CONDUITE EN CHARGE  
DE  
CLEUSON-DIXENCE**

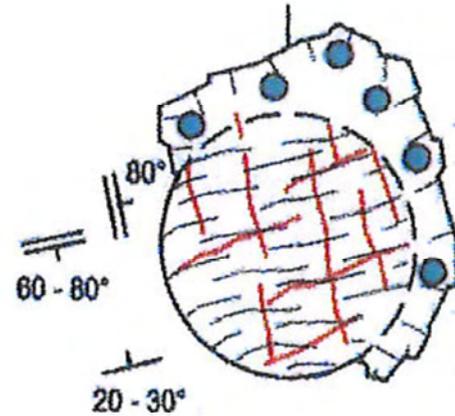
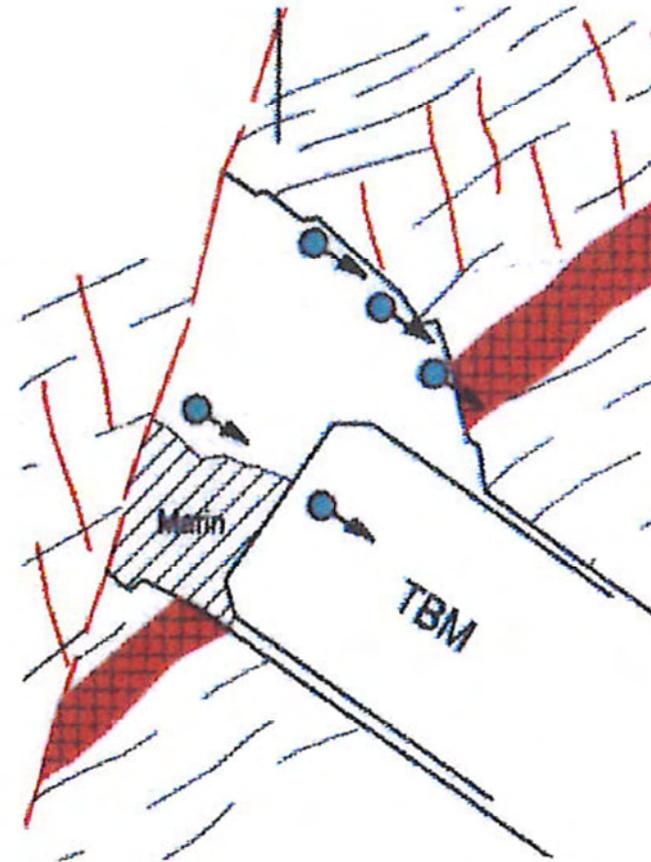
# INSTABILITE DU FRONT

*Type de rupture observée dans le Carbonifère Inférieur dans le rocher aquifère très fracturé*

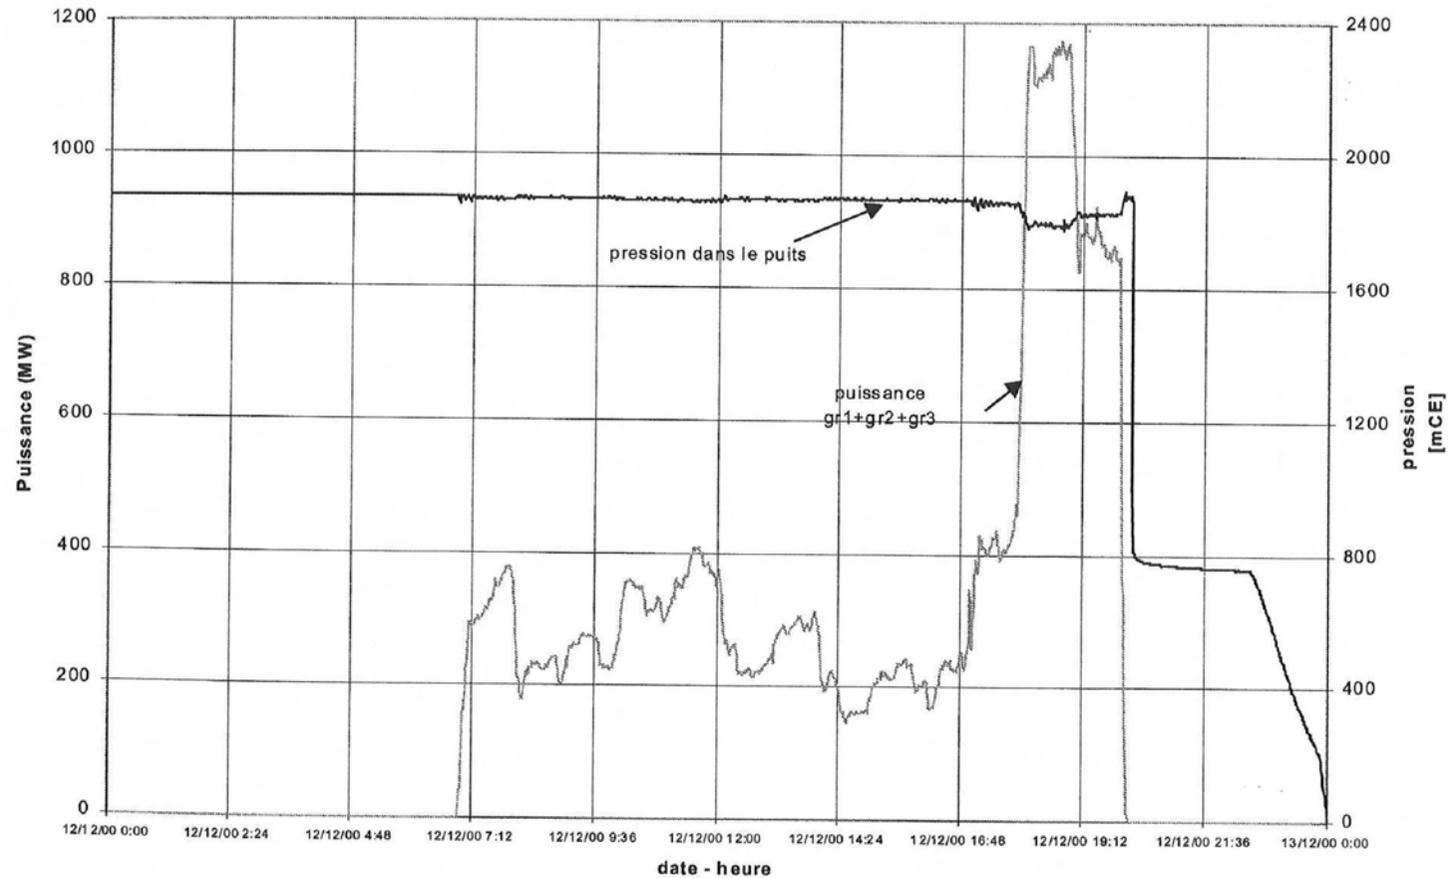
# RUPTURE LE 12 DECEMBRE 2000 à 20H09

- L'accident a été causée par rupture d'une soudure longitudinale s'étant propagée dans les deux viroles adjacentes.
- Rupture de 9.0m de longueur
- Rupture due à une fissuration à froid d'une soudure de fabrication.

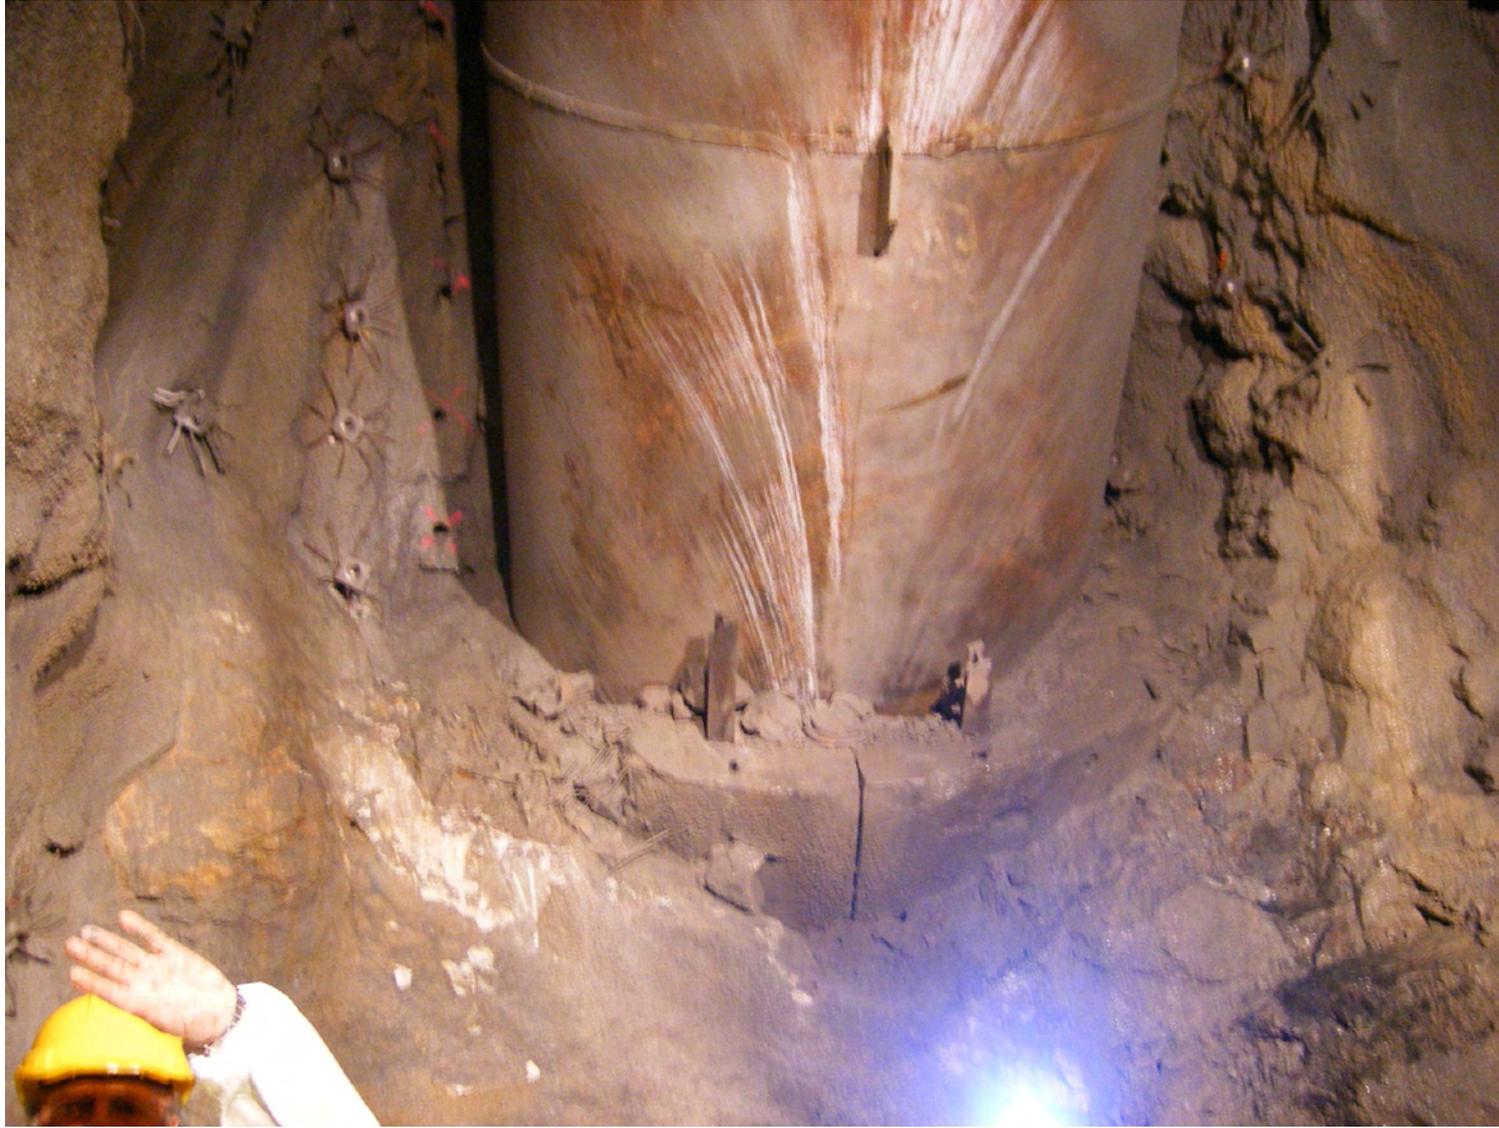
Figure 4.2 Conditions géologiques et géomécaniques rencontrées au voisinage de l'emplacement de la rupture de la conduite (élévation 1234 m), basées sur les profils relevés par Norbert (04/1998) et l'interprétation des carottes de test lors de la construction (Norbert, 01/1996)
