## **DIAGNOSTIC D'UNE CARRIERE SOUTERRAINE PAR METHODE OBSERVATIONNELLE - VILLENEUVE D'ASCQ (59)**

### **UNDERGROUND CAVITY DIAGNOSTIC WITH OBSERVATIONAL METHOD - VILLENEUVE D'ASCQ (59)**

Adrien PLUQUET<sup>1</sup>, Jean-Michel VAILLANT<sup>2</sup>

*1 Fondasol, Agence de Lille, France*

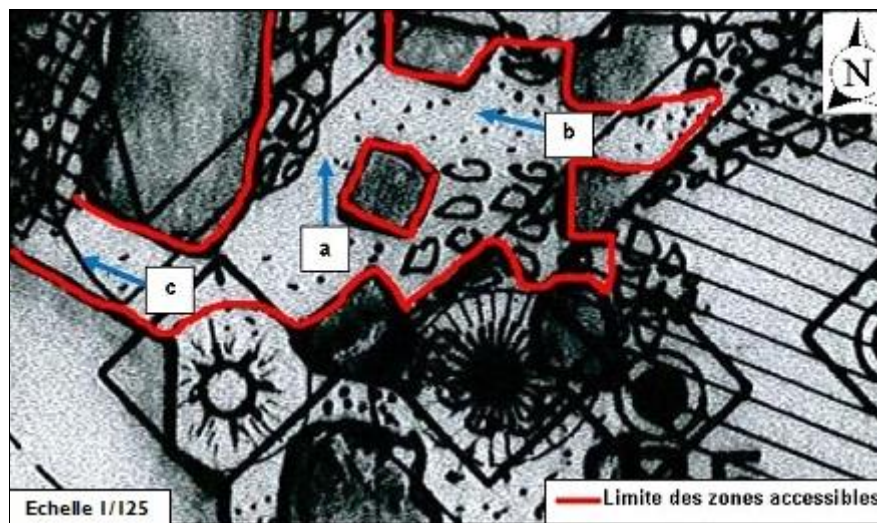
Figure 4 . Détail de la zone 1 du plan de la carrière (source SEISM)

Cette zone (figure 4) est marquée par la présence d'une catiche complètement remblayée par un matériau limoneux. A l'Ouest, un couloir menant vers d'autres salles a été remblayé par un matériau sablo-graveleux rendant l'inspection inaccessible (figure 5c).

A l'Est, on notera la présence de deux couloirs exigus (environ 1,50m de large). Au niveau de ces couloirs, le toit de la carrière présentent des blocs fragiles, érodés venant alimenter régulièrement des chutes de pierre (figures 5a et 5b). Des marqueurs au niveau de ces blocs ont été repérés afin de suivre périodiquement leur évolution. Hormis les blocs fragilisés au niveau du toit d'un des couloirs, aucun indice d'évolution récente (aucun bloc au sol) n'a été mis en évidence dans cette zone. De même, on notera qu'aucune venue d'eau, ni suintement n'ont également été observés.

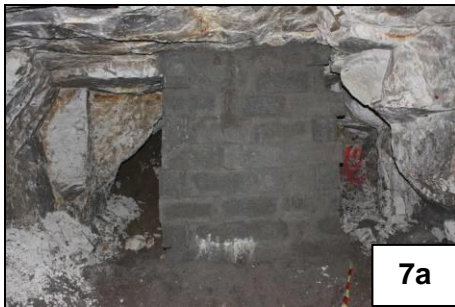
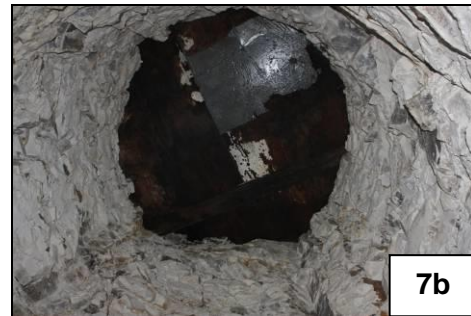
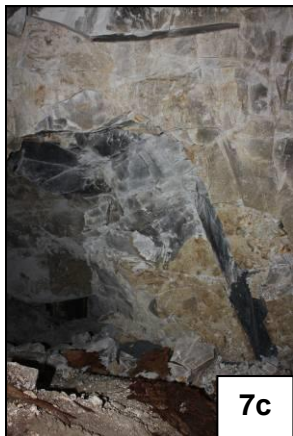
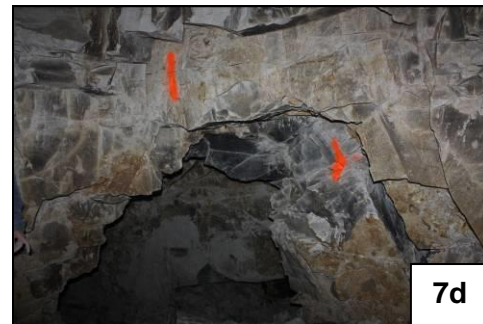
Figure 7 . Photographies de la zone 3 de la carrière souterraine

Cette zone (figure 6) est marquée par la présence d'un pilier artificiel en parpaing cimenté sur un diamètre de 1,50 m (figure 7a). D'après les informations dont nous disposons (document des sapeurs pompiers de la Communauté Urbaine de Lille concernant un diagnostic des carrières souterraines), ce pilier aurait été construit lors de la construction pour renforcer la stabilité d'un pilier de soutien à la catiche voisine. Nous avons pu observer le pilier de soutien et avons constaté que celui-ci était fortement endommagé (figures 7c et 7d) comme en témoigne la présence importante de blocs au sol ainsi que de nombreuses cassures fraîches (écaillage). Compte tenu

du fort endommagement du pilier de soutien, des marqueurs ont été placés au niveau des fractures importantes et une bâche a été posée afin de suivre l'évolution du phénomène. Des visites périodiques sont ainsi prévues. On retiendra également que ce pilier est un pilier de catiche, catiche partiellement comblée et dont la tête est condamnée par une dalle de confortation en béton (figure 7b). Cette dalle a été coulée dans un coffrage perdu en bois comme en témoigne les poutres visibles au sol et en surface (figures 7b et 7c).

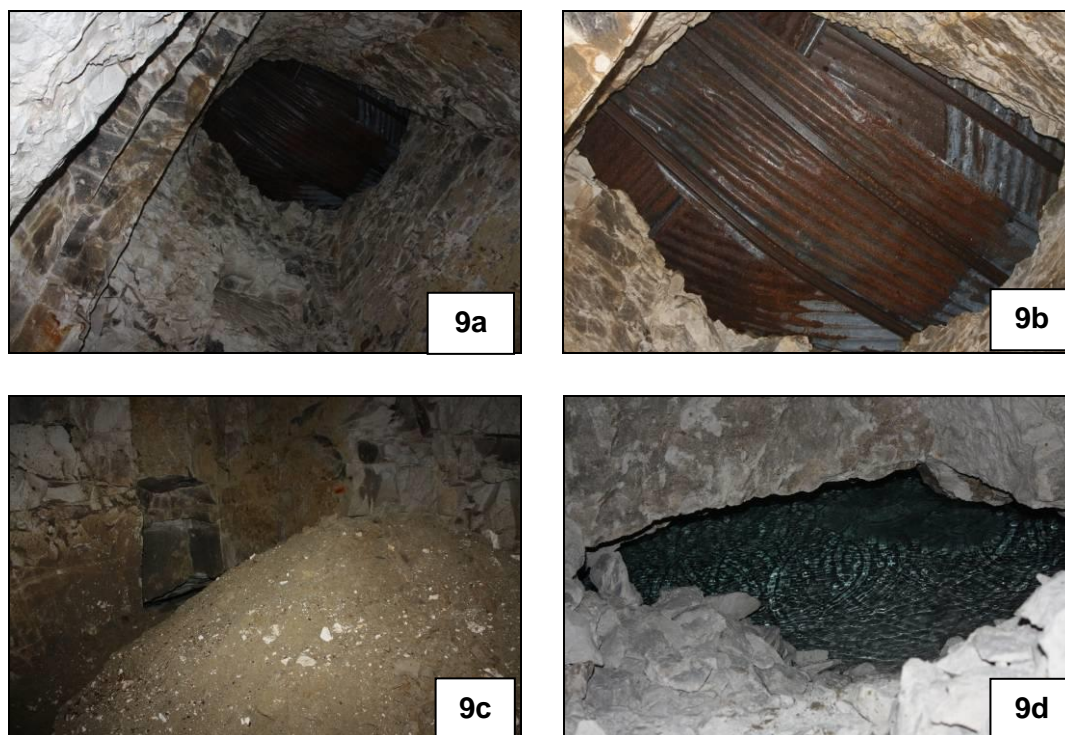
Figure 9 . Photographies de la zone 4 de la carrière souterraine

Cette zone (figure 8) a permis de mettre en évidence une catiche remblayée partiellement par un matériau limoneux (figures 9a et 9c). On retiendra que la catiche est située sous le parking de l'existant et que sa tête est condamnée par des tôles métalliques. D'après les observations faites sur place, on constate que ces tôles fléchissent sous le poids propre des remblais (figure 9b) et/ou des limons en place. Ce phénomène est directement visible en surface, où des affaissements apparaissent sur le parking.

Hormis le bouchon de tête, la catiche apparaît saine et ne montre aucun indice d'évolution.

Plus au Sud, la nappe phréatique est visible (figure 9d). Ceci est directement à mettre en relation avec le fait que la galerie a été surcreusée à cet endroit laissant ainsi la nappe recouvrir les parties les plus basses de la galerie. Aucun signe d'instabilité n'a été mis en évidence à cet endroit, la galerie taillée dans la craie massive apparaissant saine.
