## **GESTION DES RISQUES CAVITES SUR LA LGV EST EUROPEENNE 2EME PHASE.**

### **RISK MANAGEMENT OF CAVITIES ON THE EAST EUROPEAN LGV 2ND PHASE**

Pascale MASSAAD<sup>1</sup>, Alain CUCCARONI<sup>2</sup>, Didier THOMAS<sup>2</sup>, Dominique BOULANGEOT<sup>2</sup>, Olivier LORIO<sup>3</sup>

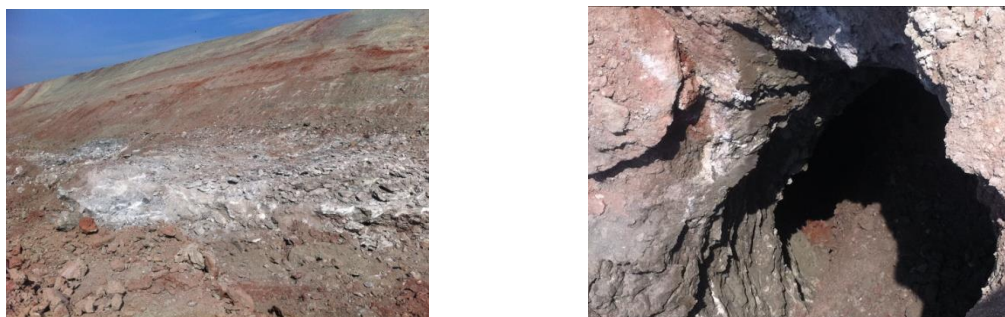
Figure 4: Présence du gypse sur le talus et cavité repérée sur le lot 35.

Une partie importante des terrains traversés par le lot 35 s'inscrit dans les formations géologiques des Marnes Irisées Supérieures et des argiles de Chanville.

Les argiles de Chanville du Keuper supérieur, correspondent à une formation marno-argileuse contenant du gypse et de l'anhydrite, constituant ainsi la formation la plus critique. Au toit de cette formation, le gypse peut se présenter sous forme de bancs pluri-décimétriques, de lentilles ou d'amas diffus.

La découverte d'anomalies en forages et de cavités lors du terrassement, a conduit le concepteur/réalisateur à l'ouverture de fiche cavité et à déclencher la mise en application de la procédure MOA sur le suivi et sur le traitement des cavités mises en évidence au droit du lot 35. Au total une douzaine d'ouvrage en terre sont concernés.

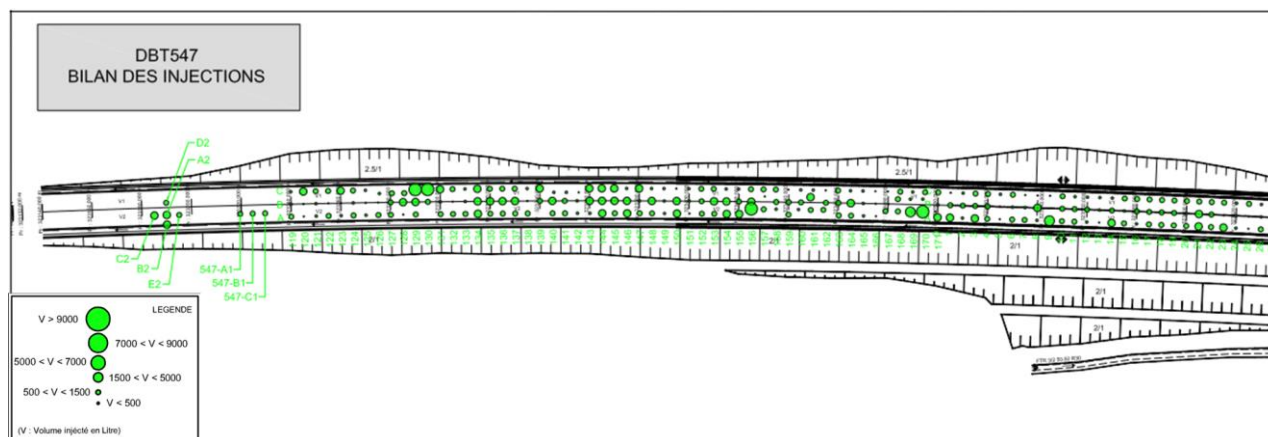
Figure 5: Extrait du bilan des injections du DBT 547

Elles ont mis en évidence des vides pluridécimétriques à métriques à des faibles profondeurs et en profondeur, avec des alternances de terrains durs et mous.

Compte tenu de la nature aléatoire des anomalies rencontrées sur la majorité de ce déblai, cet ouvrage a fait l'objet d'un traitement systématique sur environ 90% de son linéaire. Le reste du linéaire est concerné par 2 zones de traitements ponctuels au droit des anomalies.

Le traitement a consisté à combler sous pression par injection les terrains suivant une maille de 5m x 5m de manière à traiter les vides francs.

Les injections ont été conduites selon les critères d'arrêt à savoir résurgence terrain ou atteinte d'un palier pression de 4 bars.

Le coulis de traitement injecté est un coulis composé de ciment (15%) et de cendres volantes, nommé Complex 85.

Le volume total de coulis injectés dans l'ensemble des 524 forages de traitement du déblai DBT547 est de 1 352 m<sup>3</sup>, ce qui représente en moyenne 2,6 m<sup>3</sup> de coulis par forage.

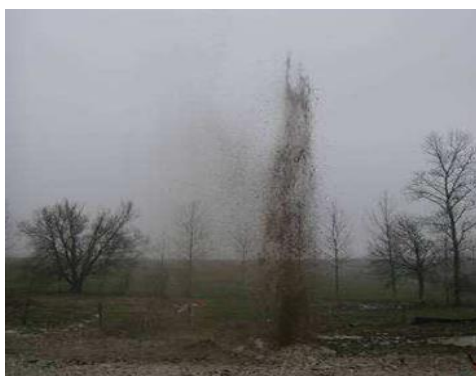
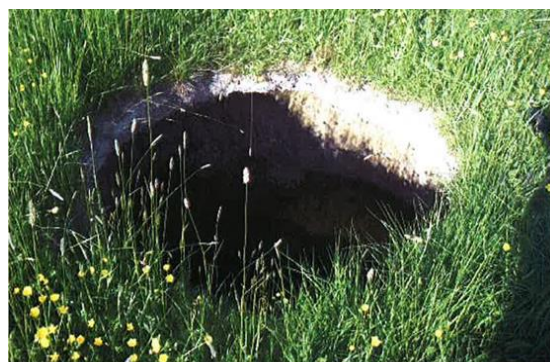
Figure 6: Photos d'un geyser et d'une cavité mis en évidence sur lot 42.

Au cours des travaux, des cavités ont été rencontrées dans les marnes bariolées avec des remontées de «fontis».

Les gypses présents dans les Marnes Bariolées font apparaître par endroit des zones décomprimées mais aussi des vides francs et/ou des cavités parfois effondrées ou partiellement remplies.

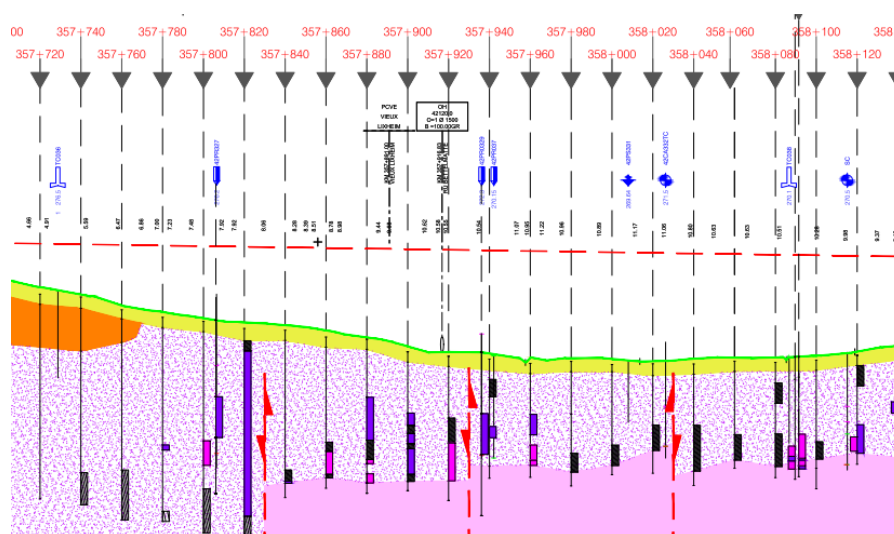
Figure 7: Extrait de l'implantation des sondages destructifs du RBT 506

Sur la figure 7 sont répertoriés en violet les zones décomprimées et en rose les vides francs.

Ces reconnaissances complémentaires ont montré qu'il existe un véritable réseau «karstique» à la base des Marnes Bariolées, les cavités étant reliées entre elles par des conduits.

- par le comblement des vides par injection systématique de remplissage dans les zones à forte concentration de vides;
- en dehors des zones faisant l'objet d'un traitement systématique, et faisant apparaître quelques vides francs et des zones décomprimées: par le comblement des vides « isolés » par un maillage d'injections « ponctuelles » et la mise en place d'un géosynthétique de renforcement (type Goelon PET 800) à la base du remblai au sein d'une couche de matériau dilatant afin de traiter le risque d'affaissement (le rôle du géosynthétique est de ponter les éventuels affaissements et de diminuer et d'étaler les déformations).

-Pour la phase de comblement systématique par injection des vides francs, le maillage primaire systématique mis en œuvre est de 7m x 7m. Le maillage secondaire 5m x 5m puis tertiaire 3,5m x 3,5m sont déclenchés autour de chaque forage lorsque le critère d'arrêt est atteint (volume injecté supérieur à 10 m<sup>3</sup>).
