RISQUES GEOTECHNIQUES LIES A DES AMENAGEMENTS EXISTANTS OU FUTURS – LES BALMES DE SAINT-CLAIR A LYON

Joëlle CHAUBEAU, Jean-Louis FALCETTA, Bruno MASMEJEAN
ARCADIS Lyon, France

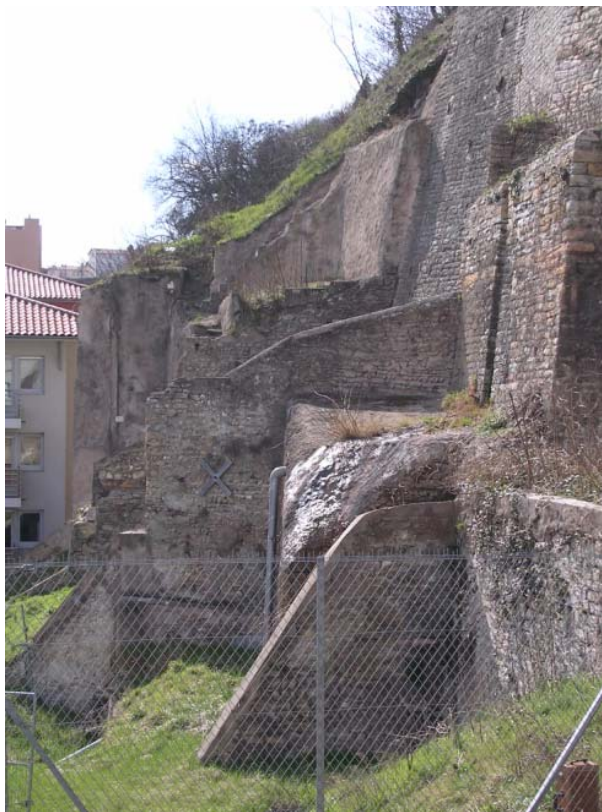
Figure 1. Vue des balmes de St Clair

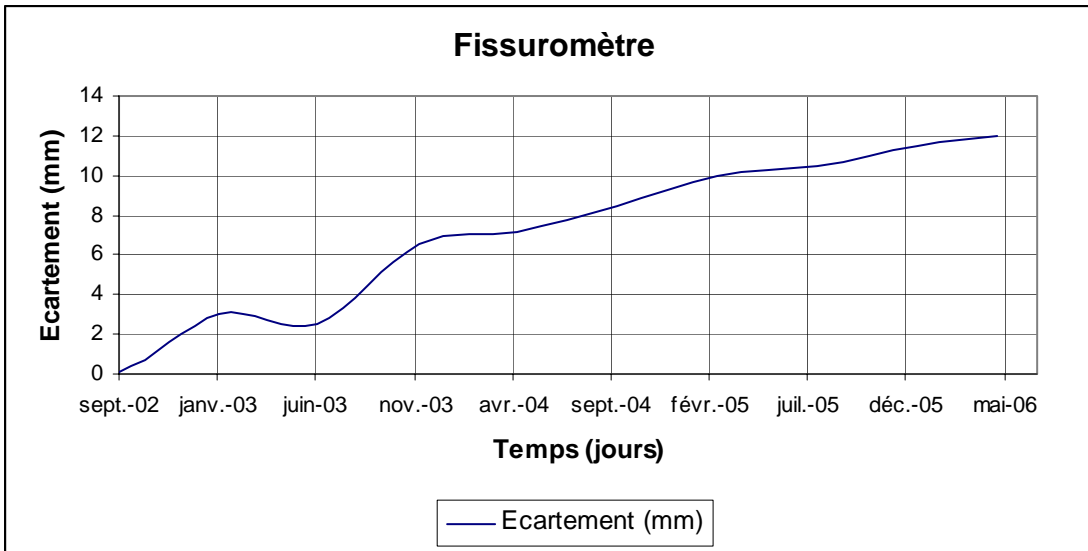
Ce dispositif de surveillance permet de contrôler notamment l'évolution des désordres reconnus sur des ouvrages de soutènement et un escalier. La figure 2 illustre l'ouverture progressive d'une fissure depuis 1992 (27mm) mesuré par un fissuromètre à 4 billes. Au niveau du glissement et du rejet, les mesures ne sont plus réalisables compte tenu du décalage trop important des billes. De même, certaines mesures de nivelles, comme illustrées sur la figure 3, permettent de mettre en évidence un basculement de mur vers l'aval.

Les observations des désordres indiquent, d'une part, le basculement sous la poussée des terres d'un mur de soutènement en béton, mal fondé et, d'autre part, la dislocation d'un escalier dû à l'instabilité des terrains sous jacents, vraisemblablement des remblais emportés par les infiltrations. L'absence de désordres de grande amplitude sur ces balmes et les observations effectuées indiquent qu'il s'agit d'un phénomène d'instabilité locale derrière le mur de soutènement (coin de terre) correspondant aux aménagements du jardin.

Figure 2. Exemple de lecture au fissuromètre à bille

Notre analyse a permis de préconiser les travaux à engager afin de stabiliser le mur avant que les mouvements ne prennent trop d'ampleur et provoquent une rupture et la ruine du mur. Compte tenu du contexte, une solution de confortement adaptée consiste à réaliser un clouage du mur en béton, un renforcement et un clouage du mur en maçonnerie de galets adjacent dont la pérennité n'est plus assurée.

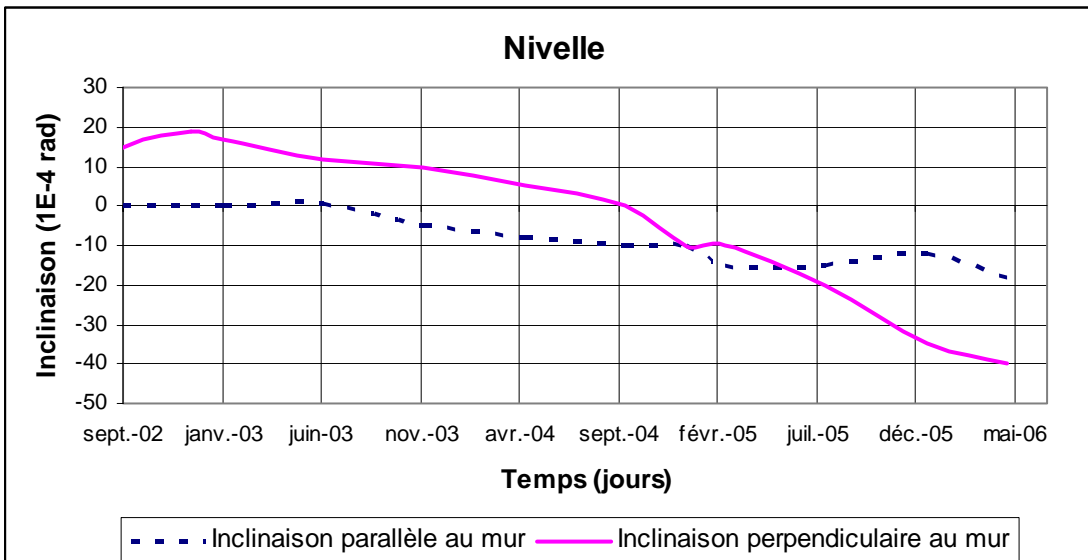
Figure 3. Exemple de lecture de nivelles
