ANALYSE DES FACTEURS D'INSTABILITÉ D'UN VERSANT URBANISÉ

ANALYZES FACTORS OF INSTABILITY OF AN URBANIZED SLOPE

Mohamed KHEMISSE, Ahmed SEDDIKI

Laboratoire de Développement des Géomatériaux, Université de M'sila, Algérie

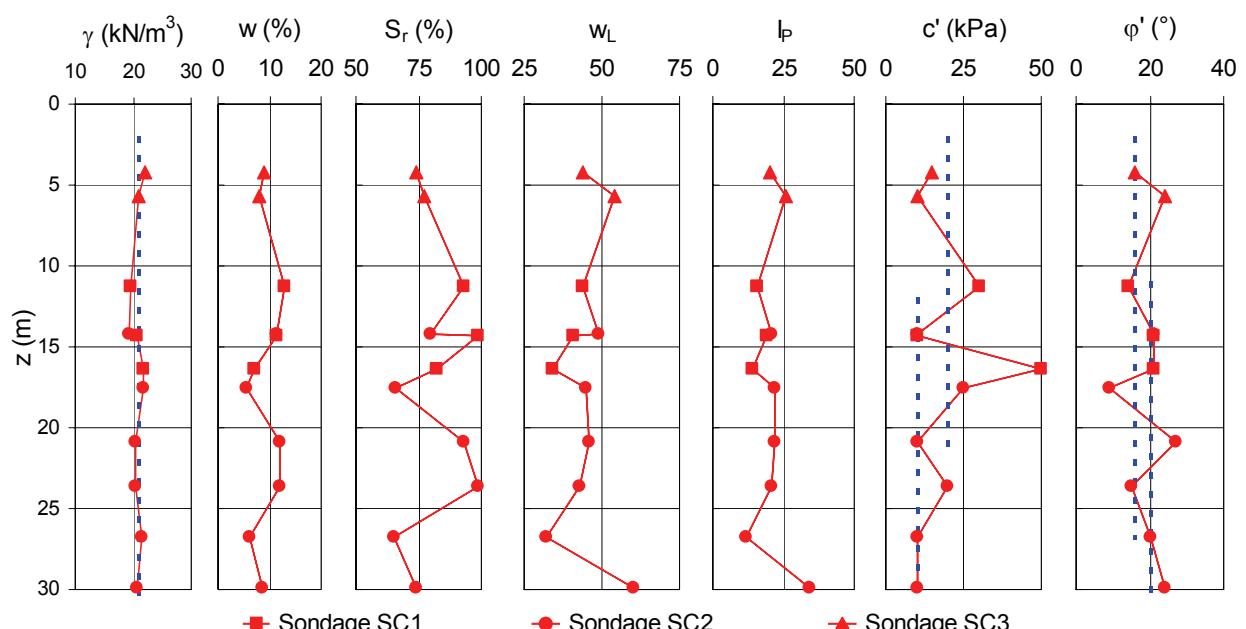
La figure 3 présente l'évolution des caractéristiques géotechniques des sols en fonction de la profondeur. Le tableau I donne les valeurs des paramètres mécaniques considérées dans les calculs de stabilité du versant.

Figure 3. Evolution des caractéristiques géotechniques des sols en fonction de la profondeur.

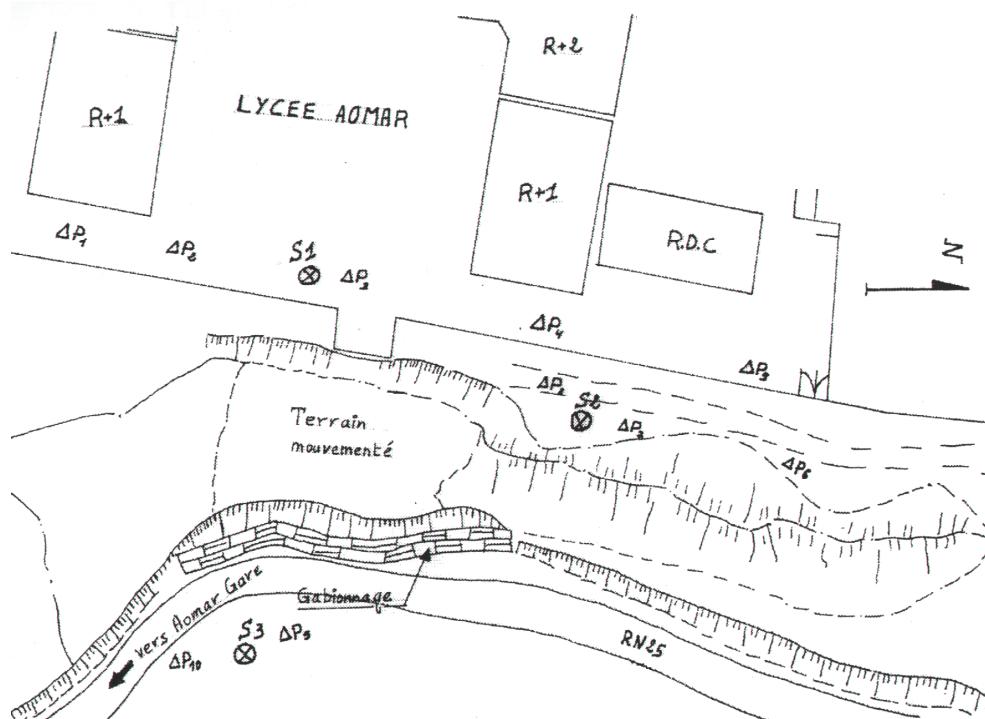
Le versant d'Aomar est situé au milieu d'une cuvette formée d'un ensemble de reliefs élevés de la chaîne du Mont Djurdjura au nord et du massif tellien au sud. La campagne de reconnaissance effectuée par le LNHC révèle l'existence de trois couches de sols d'épaisseurs variables d'un sondage à l'autre. La figure 1 présente une vue en plan du site et l'implantation des sondages de reconnaissance géotechnique exécutés.

Figure 1. Vue en plan du site et implantation des sondages de reconnaissance géotechnique effectués.

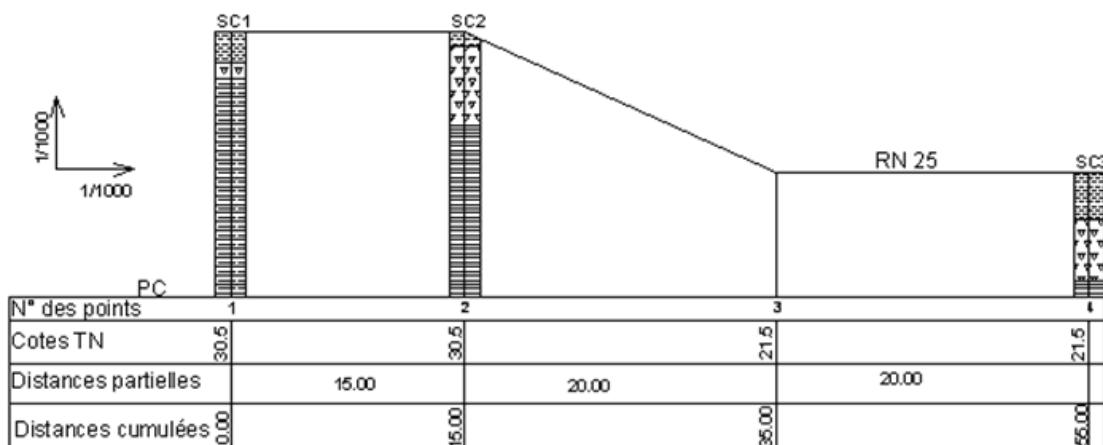
A l'emplacement des sondages, on rencontre de haut en bas (figure 2) :

- une couche d'argile limoneuse entre 0 et 3 m de profondeur ;
- une couche d'argile marneuse altérée entre 3 et 7 m de profondeur ;
- une couche de marne compacte à partir de 7 m de profondeur.

On notera, par ailleurs, que les observations faites sur le terrain semblent situer la ligne de rupture dans la couche de marne altérée.

Figure 2. Profil en travers du versant dans l'axe du glissement – position des trois sondages effectués (SC1, SC2 et SC3).

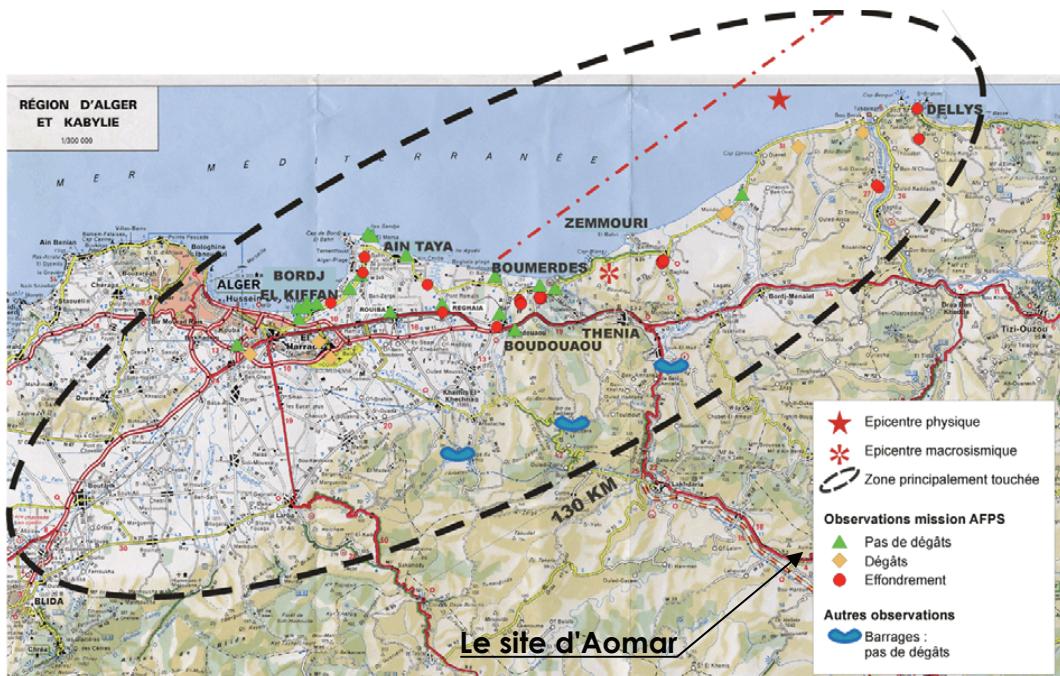
La ville d'Aomar est classée par le règlement parasismique algérien (RPA 99 – version 2003) comme une zone de sismicité moyenne (zone IIa). Toutefois, la position géographique de cette ville laisse craindre une activité sismique comparable à celle des villes limitrophes (figure 4). Le tableau II donne les valeurs des coefficients pseudo-statiques horizontal k_h et vertical k_v pris en compte dans les calculs de stabilité sismique du versant.

Figure 4. Localisation du séisme du 21 mai 2003 en Algérie (AFPS, 2003).

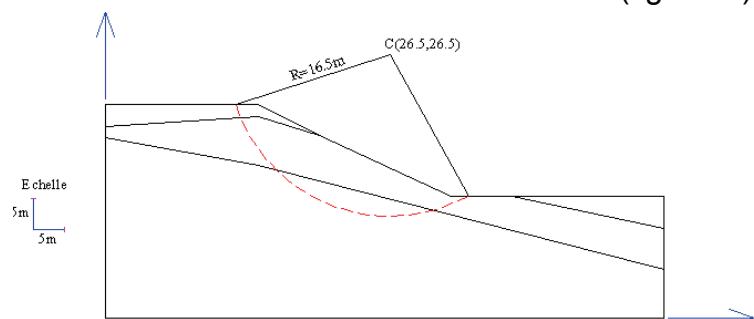
Les calculs effectués en équilibre limite à l'aide du programme PETAL-LCPC montrent que la rupture est localisée dans la couche de marne altérée (figure 5). Pour une cohésion quasi nulle, la valeur de l'angle de frottement interne effectif serait de l'ordre de $\phi'=10^\circ$ correspondant à un coefficient de sécurité critique $F=1$.

Figure 5. Localisation de la ligne de rupture potentielle du talus à l'aide du programme PETAL-LCPC.

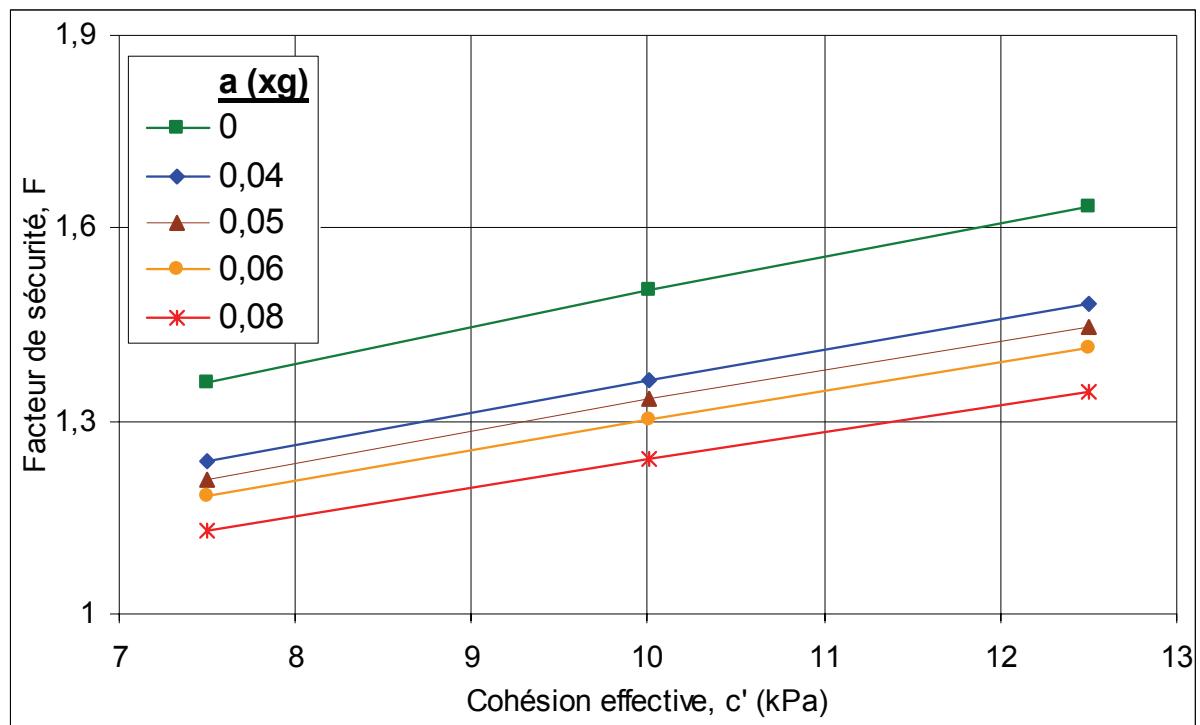
La variation de la cohésion effective d'une valeur de plus ou moins 25 %, fait varier le facteur de sécurité d'une valeur de 8 à 10 % (figure 6). La variation de l'angle de frottement interne effectif d'une valeur de plus ou moins 25 %, fait varier le facteur de sécurité d'une valeur de 15 à 18 % (figure 7). Le versant reste stable ou à la limite de la stabilité, même pour une valeur maximale de l'accélération horizontale du séisme caractérisant le site.

Figure 6. Influence de la cohésion effective sur le facteur de sécurité.

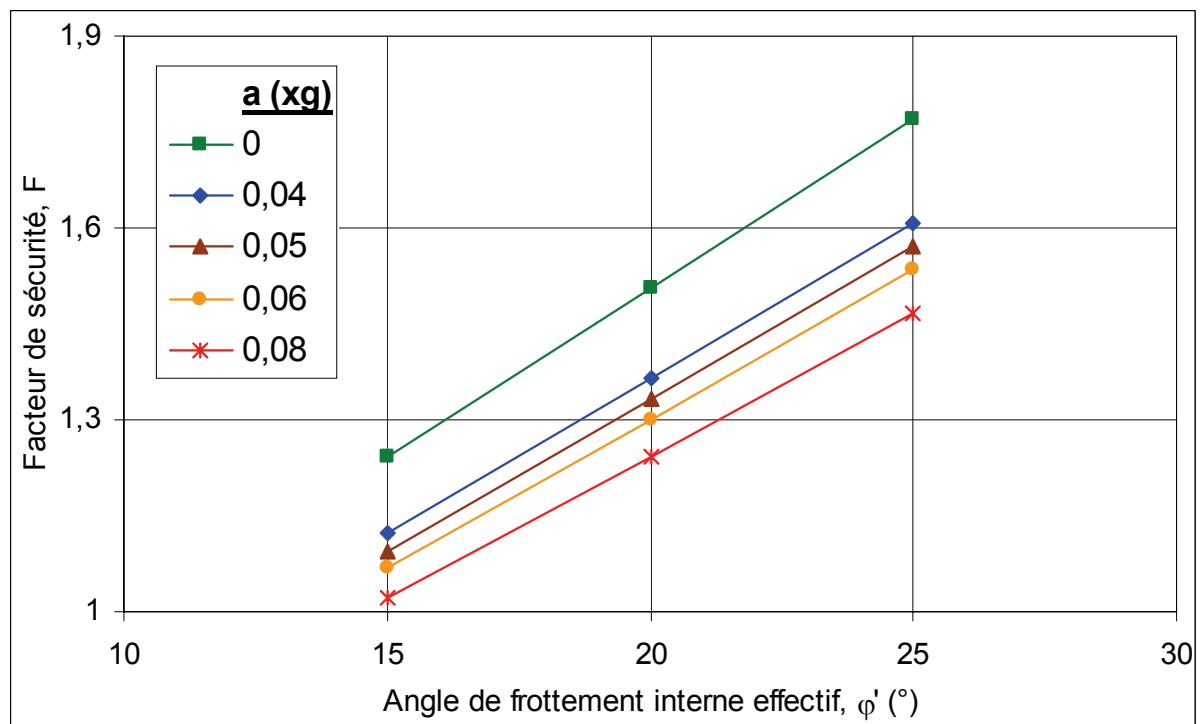
Figure 7. Influence de l'angle de frottement interne effectif sur le facteur de sécurité.

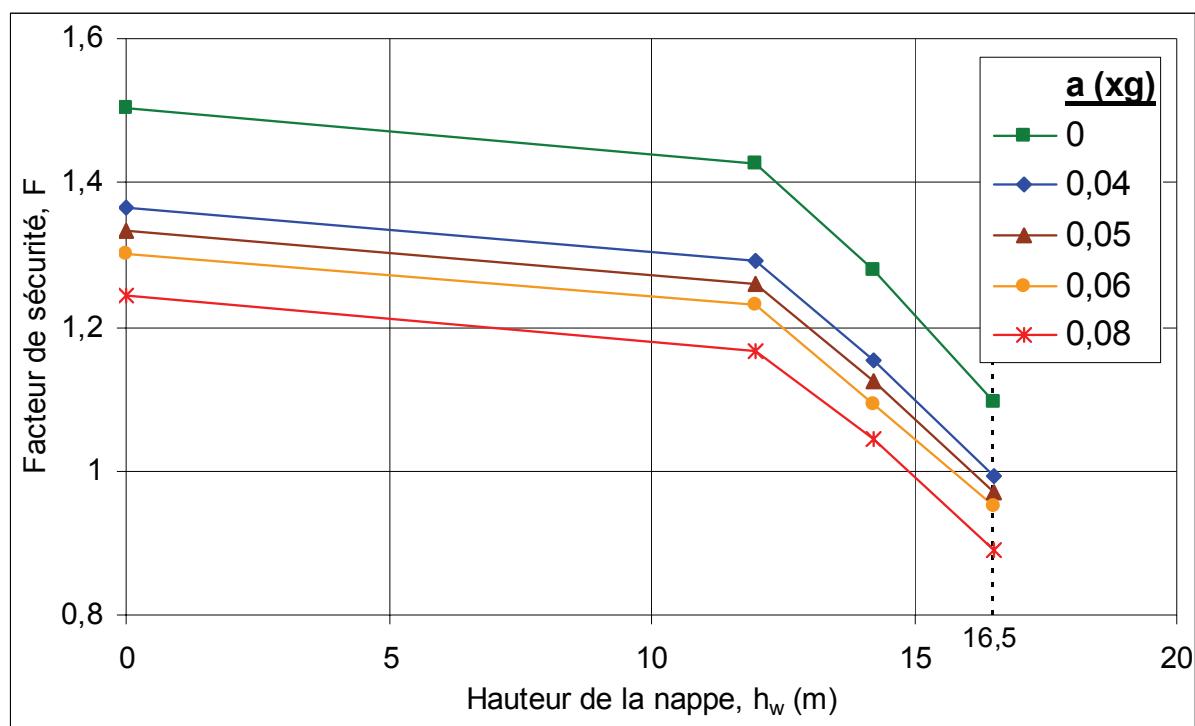
L'enquête effectuée sur le terrain juste après le glissement du versant indique que les sols étaient saturés d'eau. Cependant, aucune mesure piézométrique n'a été réalisée pour situer le niveau de la nappe. Toutefois, en raison des variations saisonnières dues à des phénomènes superficiels d'évapotranspiration et à un drainage par infiltration vers le contrebas du talus, les calculs ont été effectués dans l'hypothèse de fluctuations de la nappe entre l'état sec et l'état saturé parallèlement à la pente du talus. A sec, le versant est stable même en cas de séisme. En présence de nappe, il devient instable et s'effondre sous l'action d'une faible secousse sismique lorsque le niveau de l'eau atteint 16,5 m de hauteur (figure 8).

Figure 8. Influence des fluctuations de la nappe sur le facteur de sécurité.

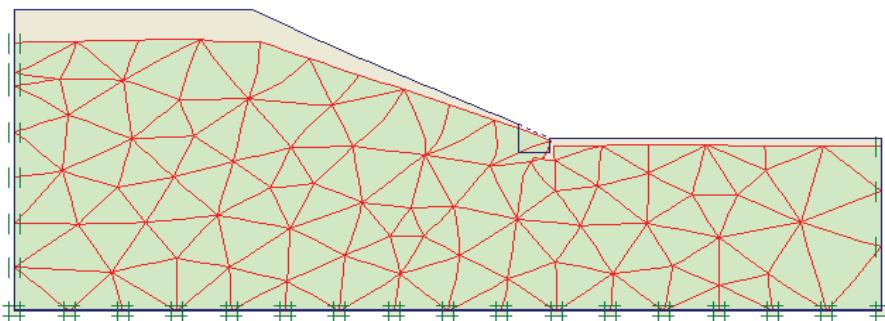
Côté aval, le versant d'Aomar est situé à proximité d'une route. Le creusement possible d'un fossé, ou d'une quelconque excavation à cet endroit, constitue un déchargement suffisant pour déstabiliser le versant. On a modélisé plusieurs cas de

déchargement, dont on ne retient ici que le cas du creusement d'un fossé ayant rendu le versant instable en présence d'une légère secousse sismique d'accélération horizontale $a_h=0,04g$. La figure 9 présente le maillage déformé du talus déchargé en aval auquel correspond un facteur de sécurité égal à $F=0,97$.

Figure 9. Maillage déformé du talus déchargé en aval.
