EFFONDREMENT SUR LE CHANTIER METEOR

M. RAT IGPC honoraire

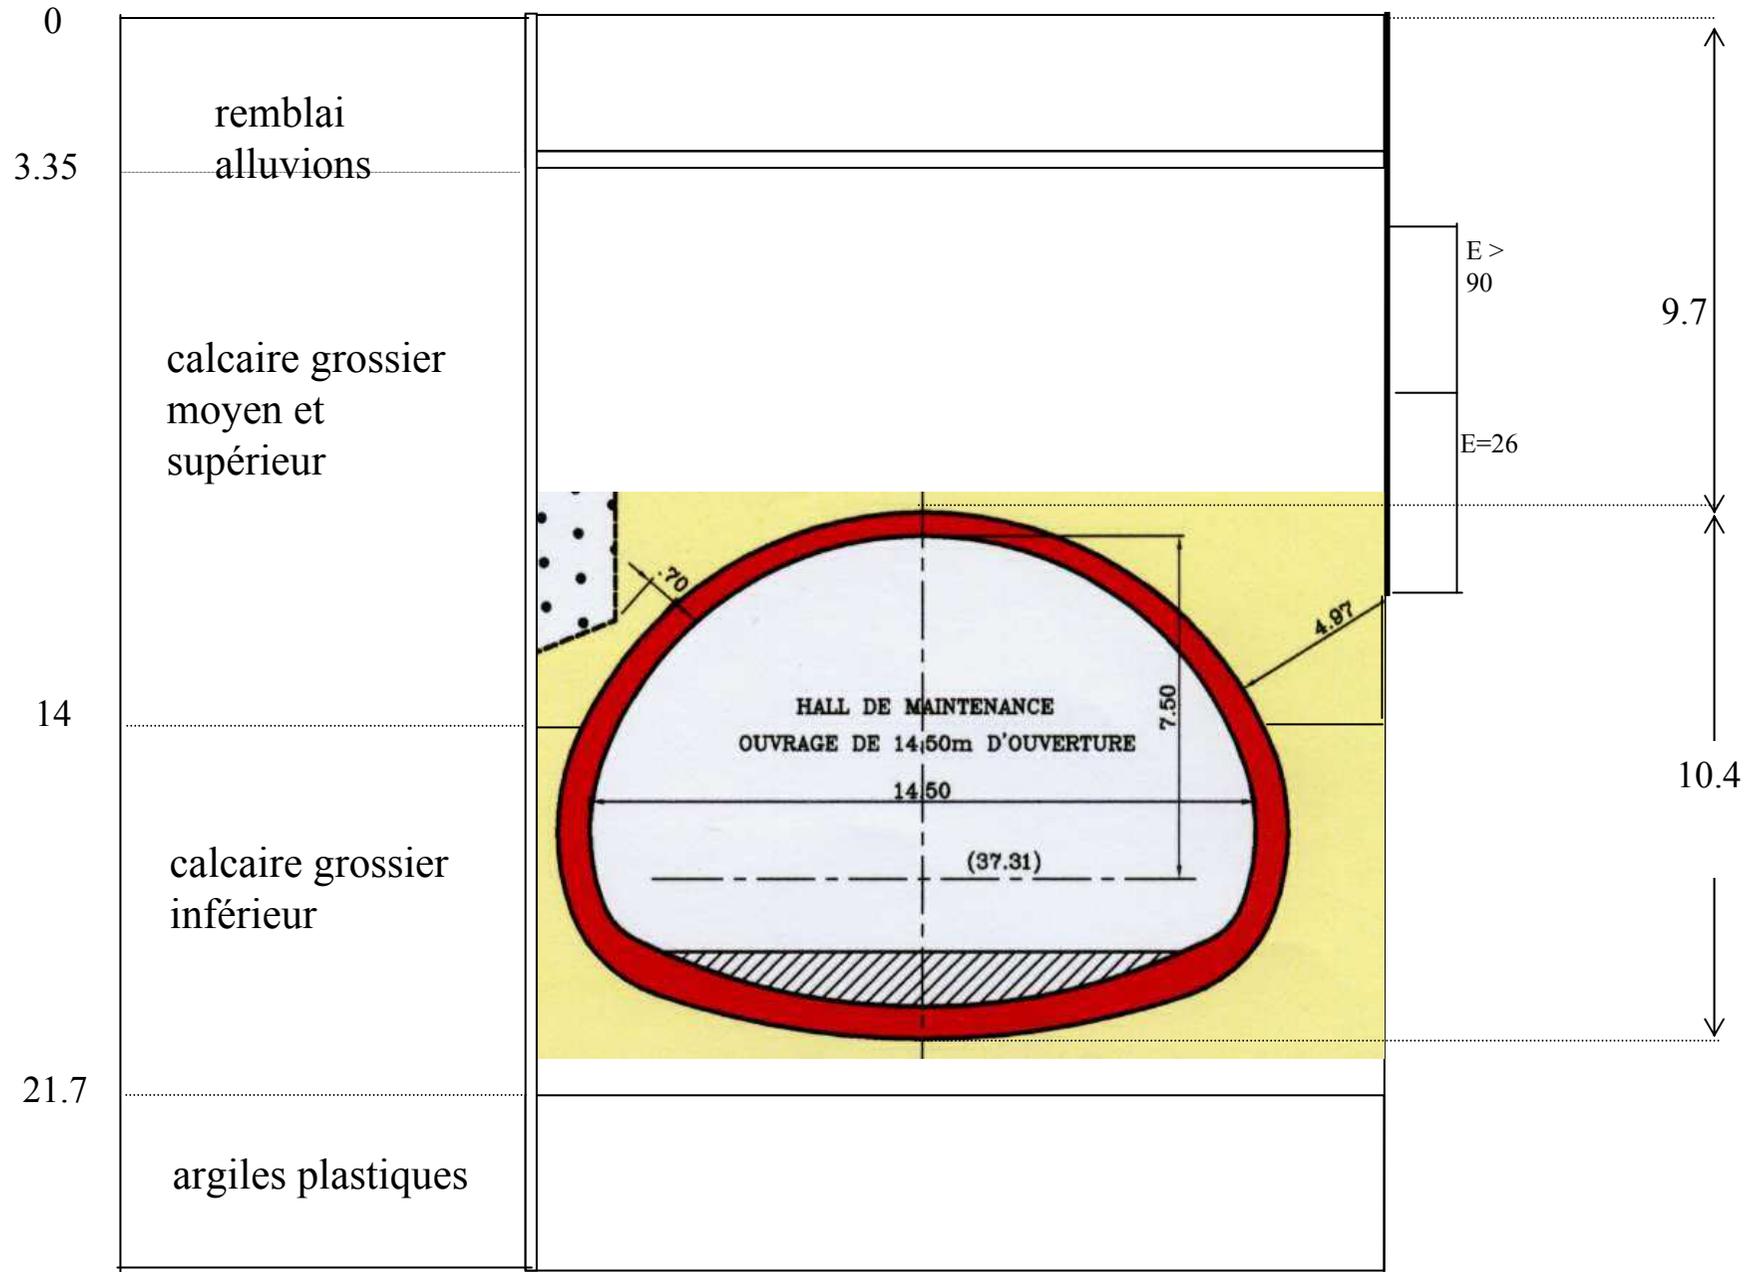
Echelle 1/2000
Plan n° 003 3

METEOR PHAS
PROLONGEMENT
"OLYMPIADES"
Définition du périmètre
de sécurité

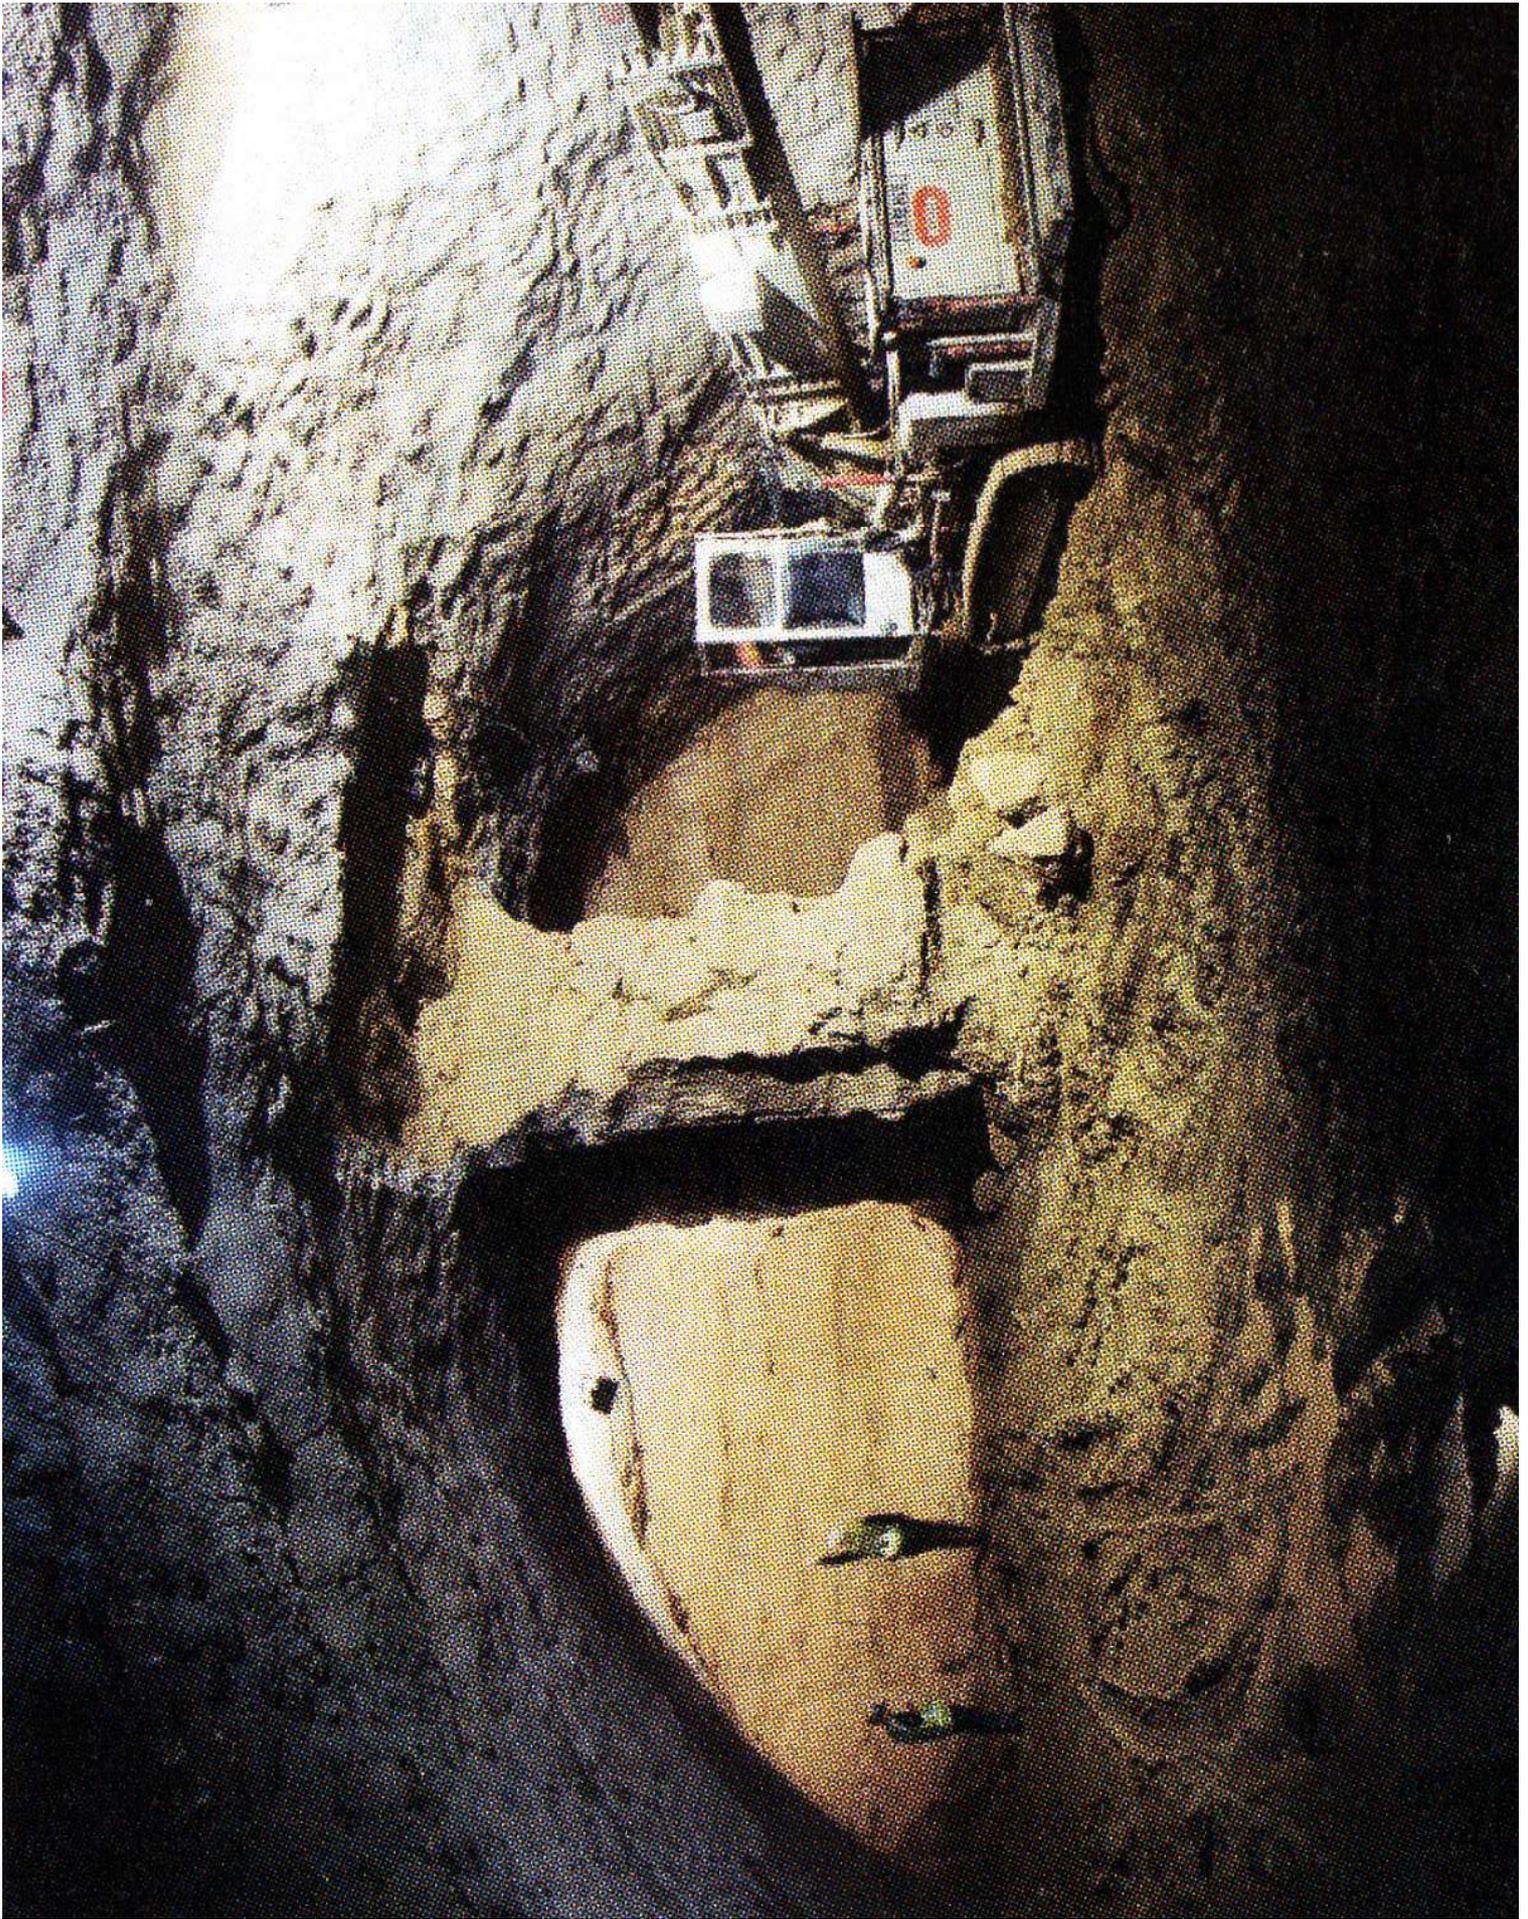
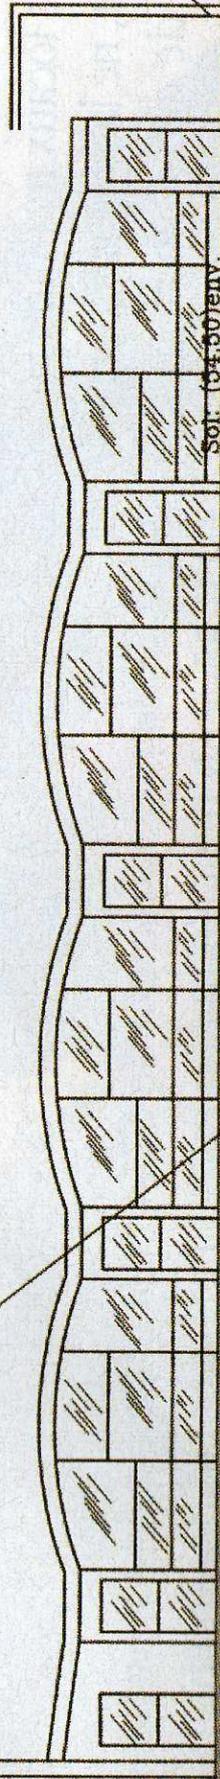
COUPE

ZONE DE L'EFFONDREMENT

environ 9 m

14.50

SECTION COURANTE DU TUNNEL

CALCAIRE GROSSIER

HALL DE MAINTENANCE

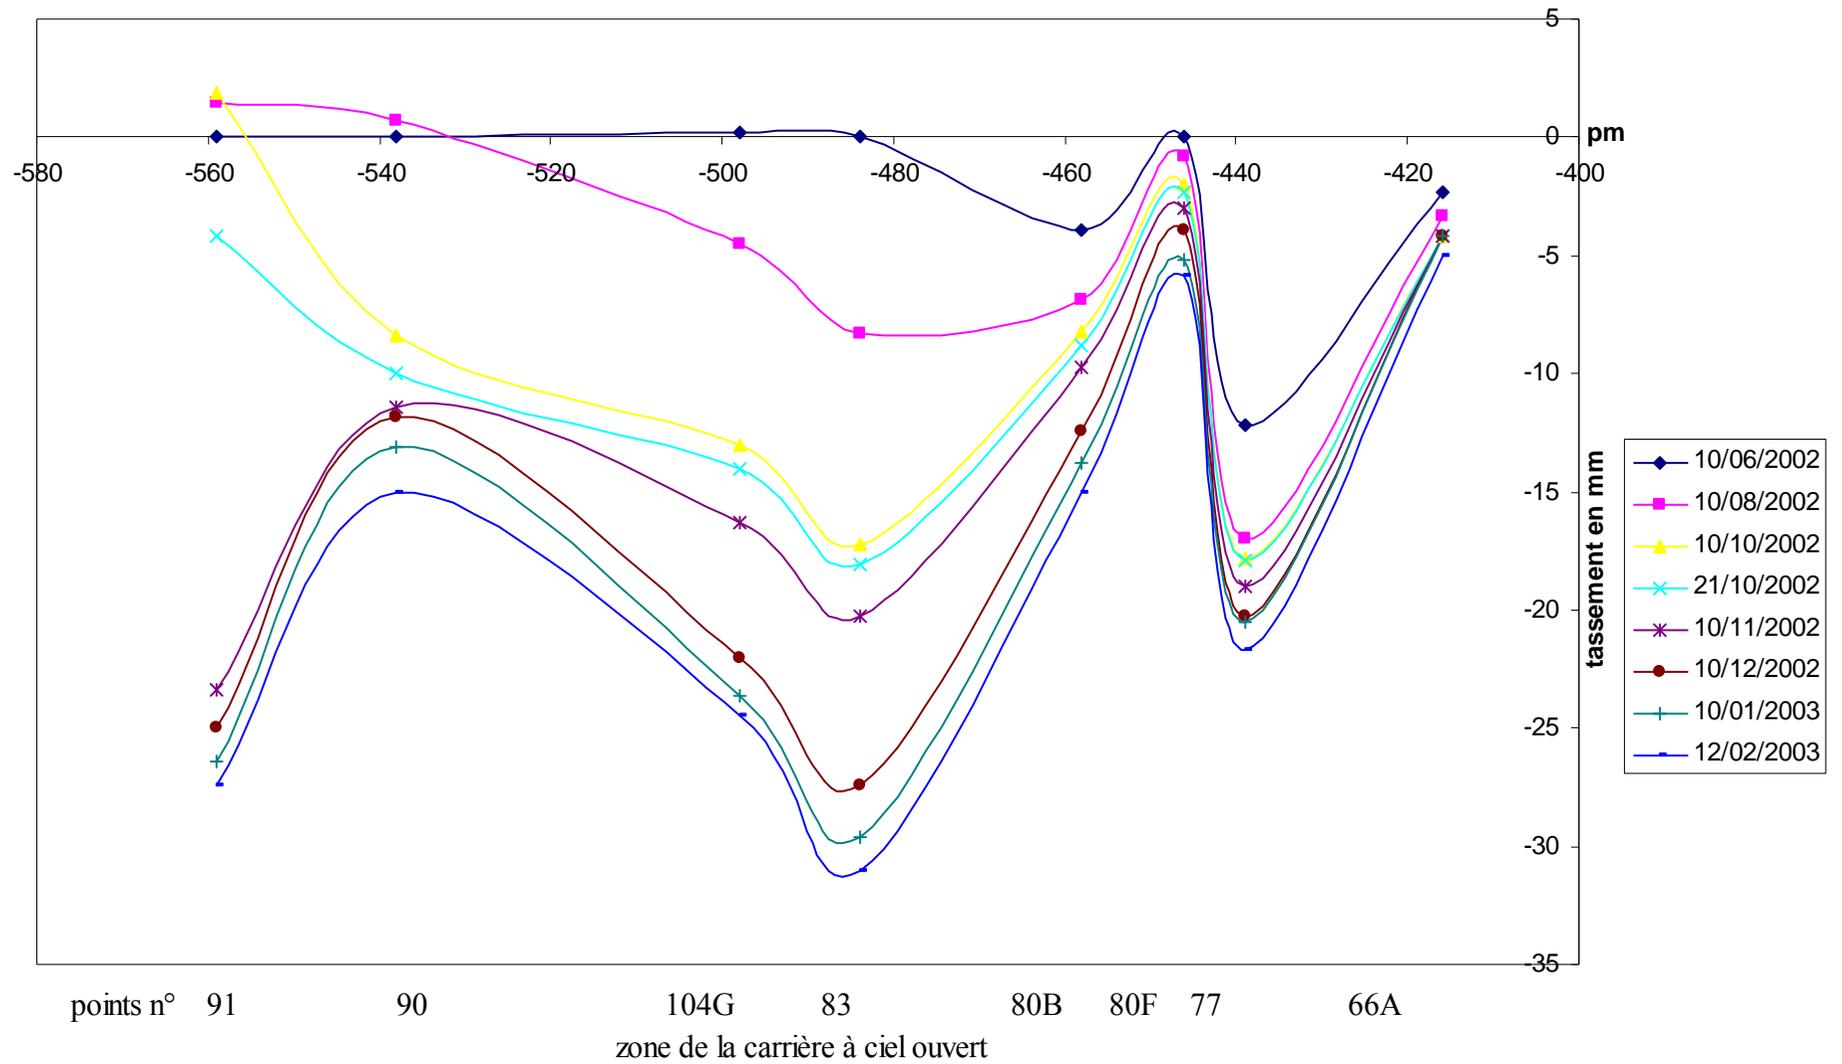
tassement dans l'axe du hall

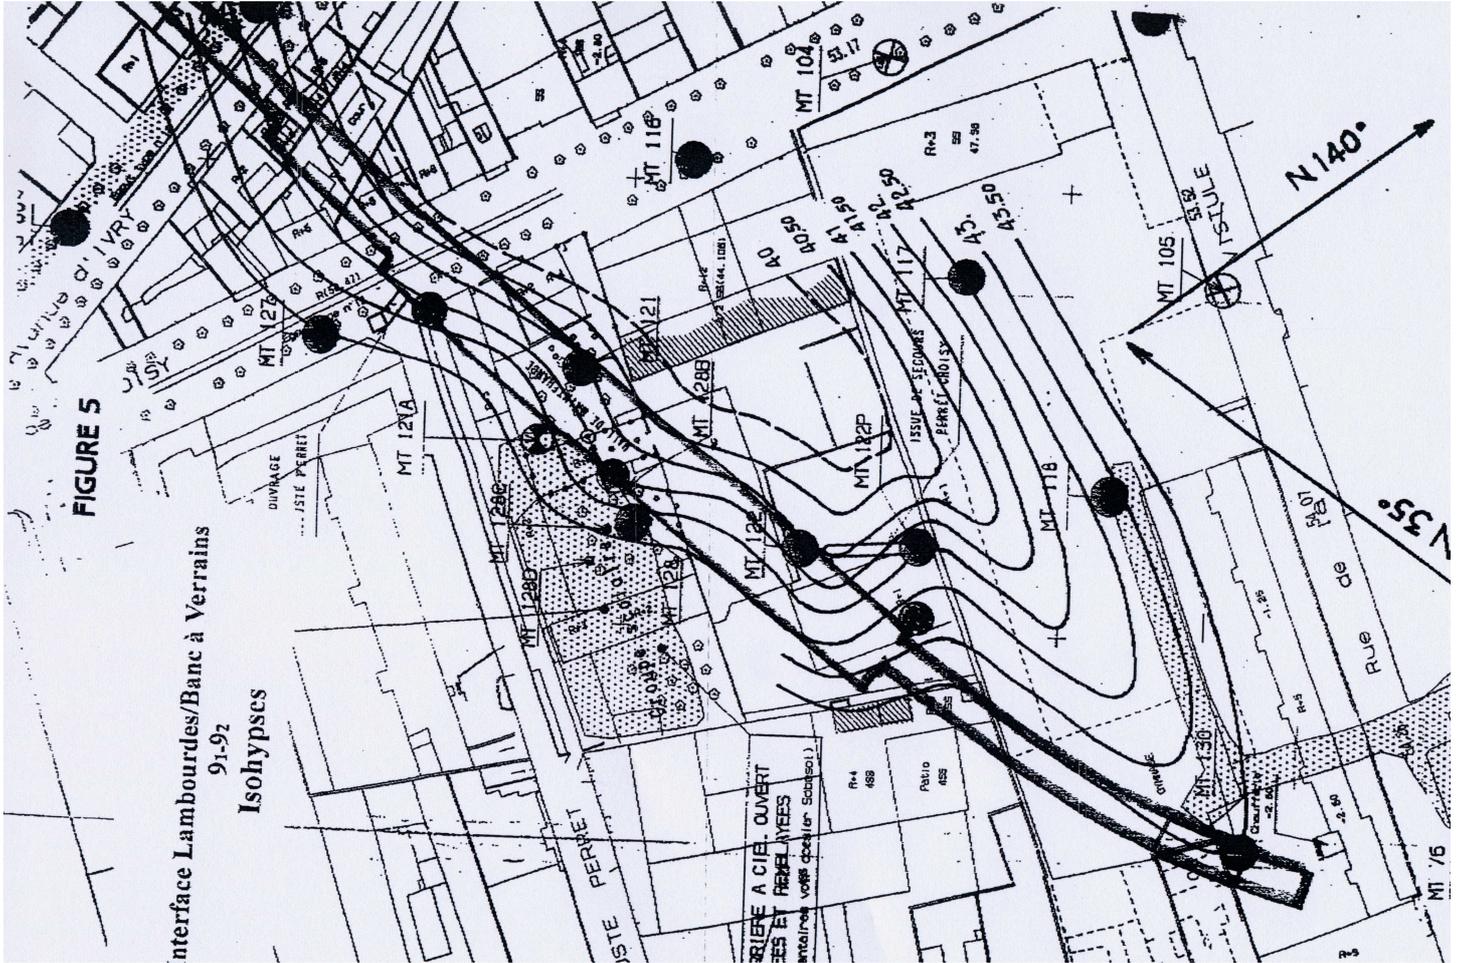
FIGURE 5

Interface Lambourdes/Banc à Verrains
91-92
Isohypses
