**« Signes précurseurs d'effondrement de cavités souterraines :
expérimentation sur la cavité de Cerville Buissoncourt »**

***Apports des mesures topographiques pour le suivi et la
compréhension de l'effondrement d'une cavité saline.***

***Régine FLEURY, Denis FABRE
(Conservatoire National des Arts et Métiers
Chaire de géotechnique)***

Ce travail a fait l'objet d'un mémoire d'ingénieur CNAM, soutenu le 28 janvier 2010.

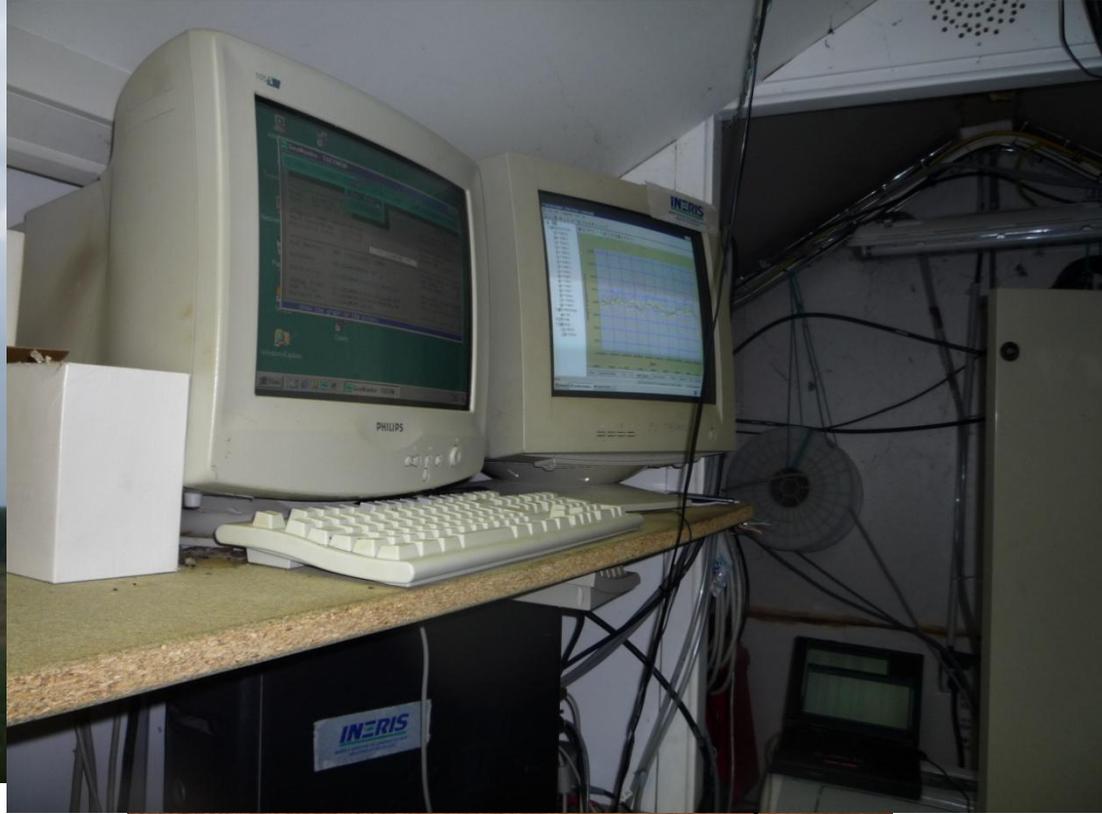
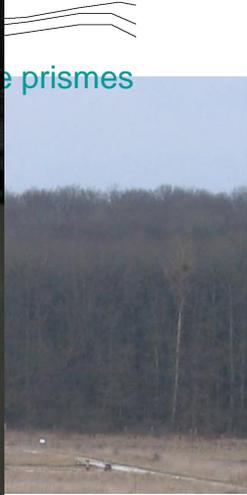
prismes

Tachéomètre dans caisson métallique

Local technique d'acquisition

Rep 3

Rep 4

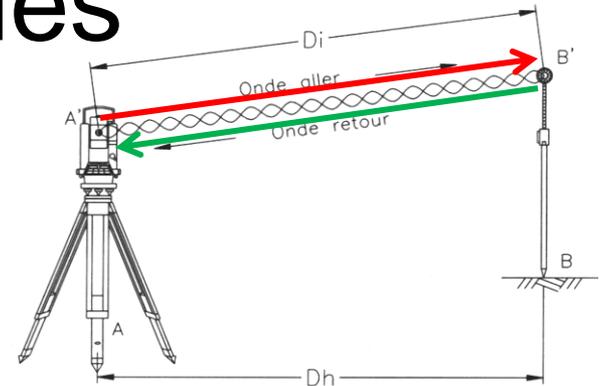
- Mesure de distance

(température, pression, humidité)

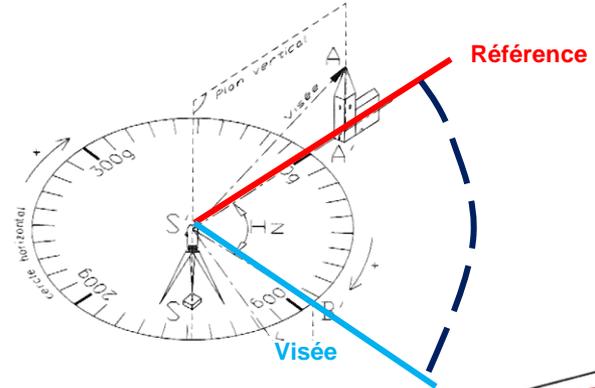
- Mesure d'angle horizontal

(référence, double retournement)

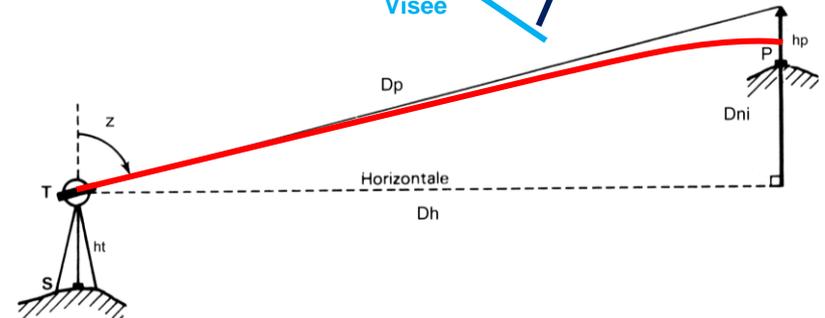
- Mesure d'angle vertical

(réfraction)

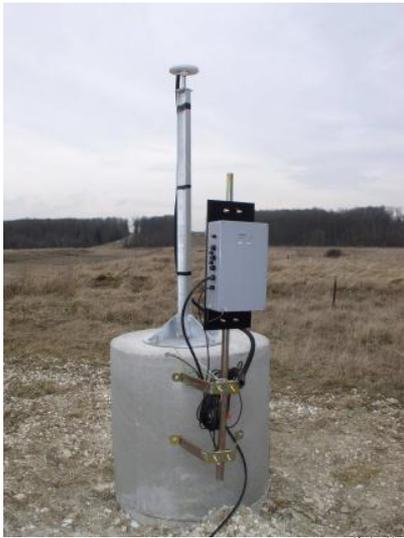
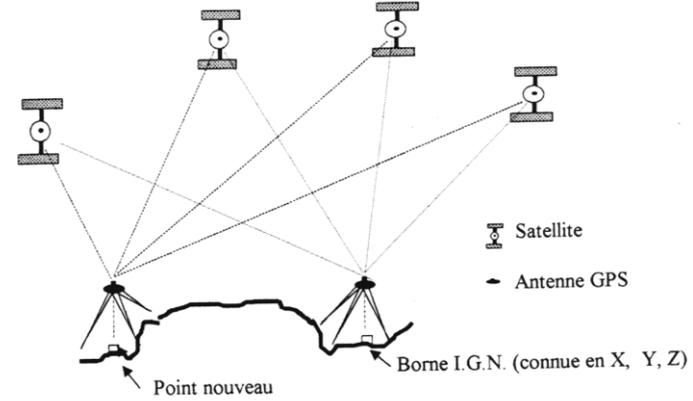
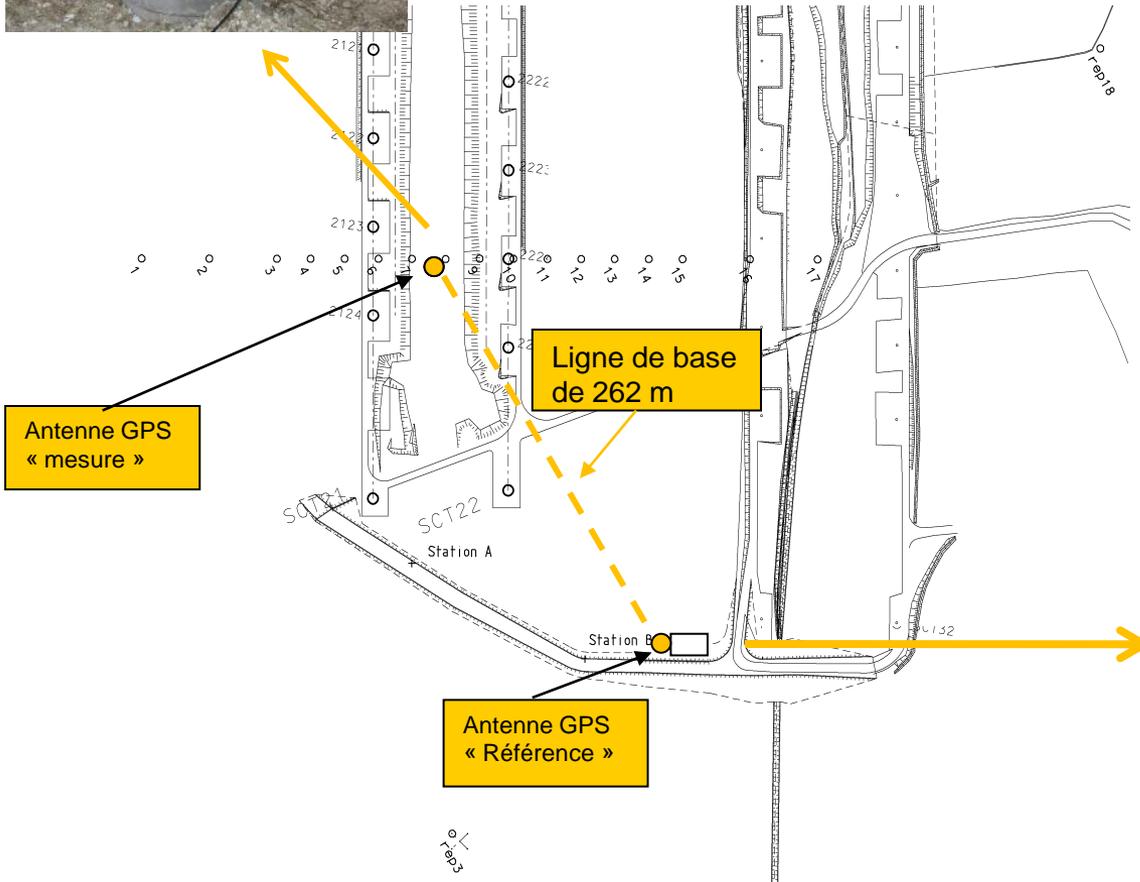
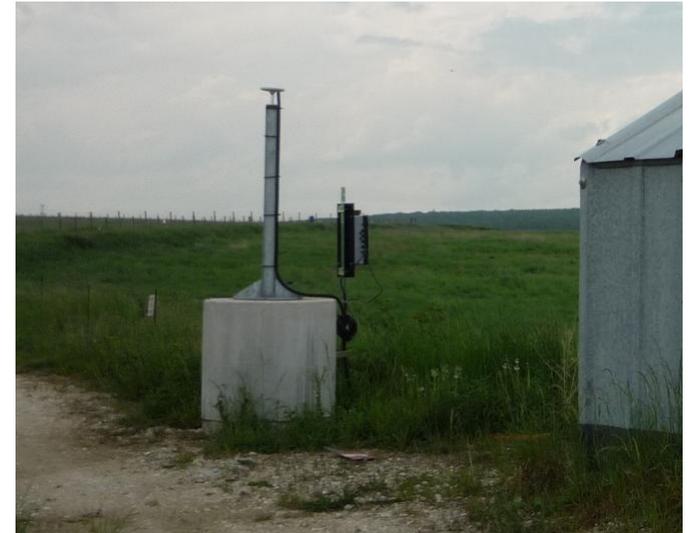
Les mesures GPS

Précision planimétrique : $\pm 1\text{ cm}$
Précision altimétrique : $\pm 2\text{ cm}$

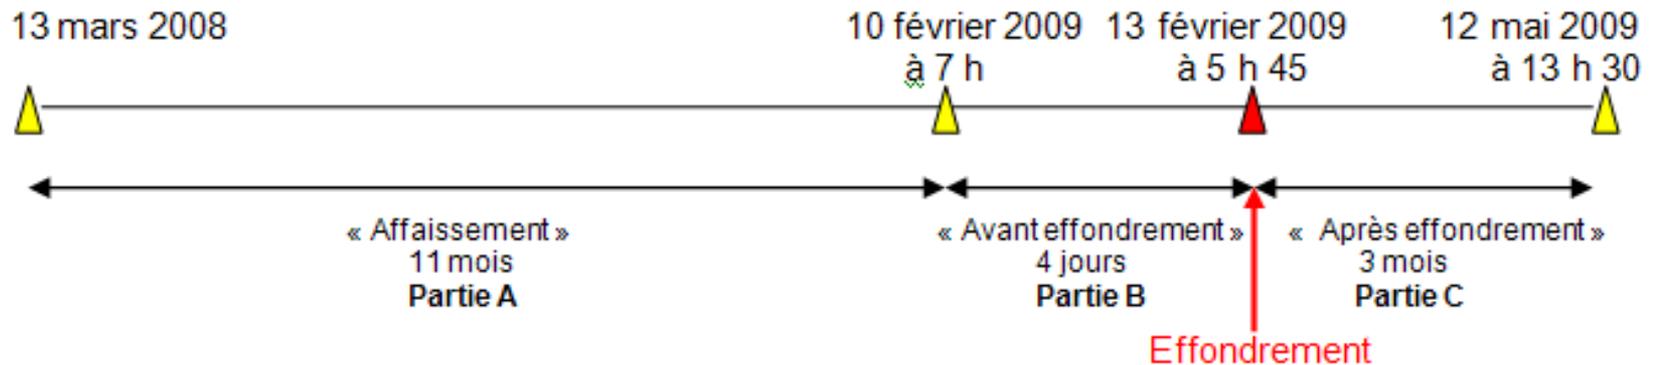
- 1^{ère} partie A : arrêt de la dissolution directe dans cette partie - début des mesures en double retournement le 13 mars 2008 - évolution de la cavité
- 2^{ème} partie B : période de pompage - maîtrise de l'effondrement
- 3^{ème} partie C: évolution de la cavité et des berges – arrêt des mesures le 12 mai 2009

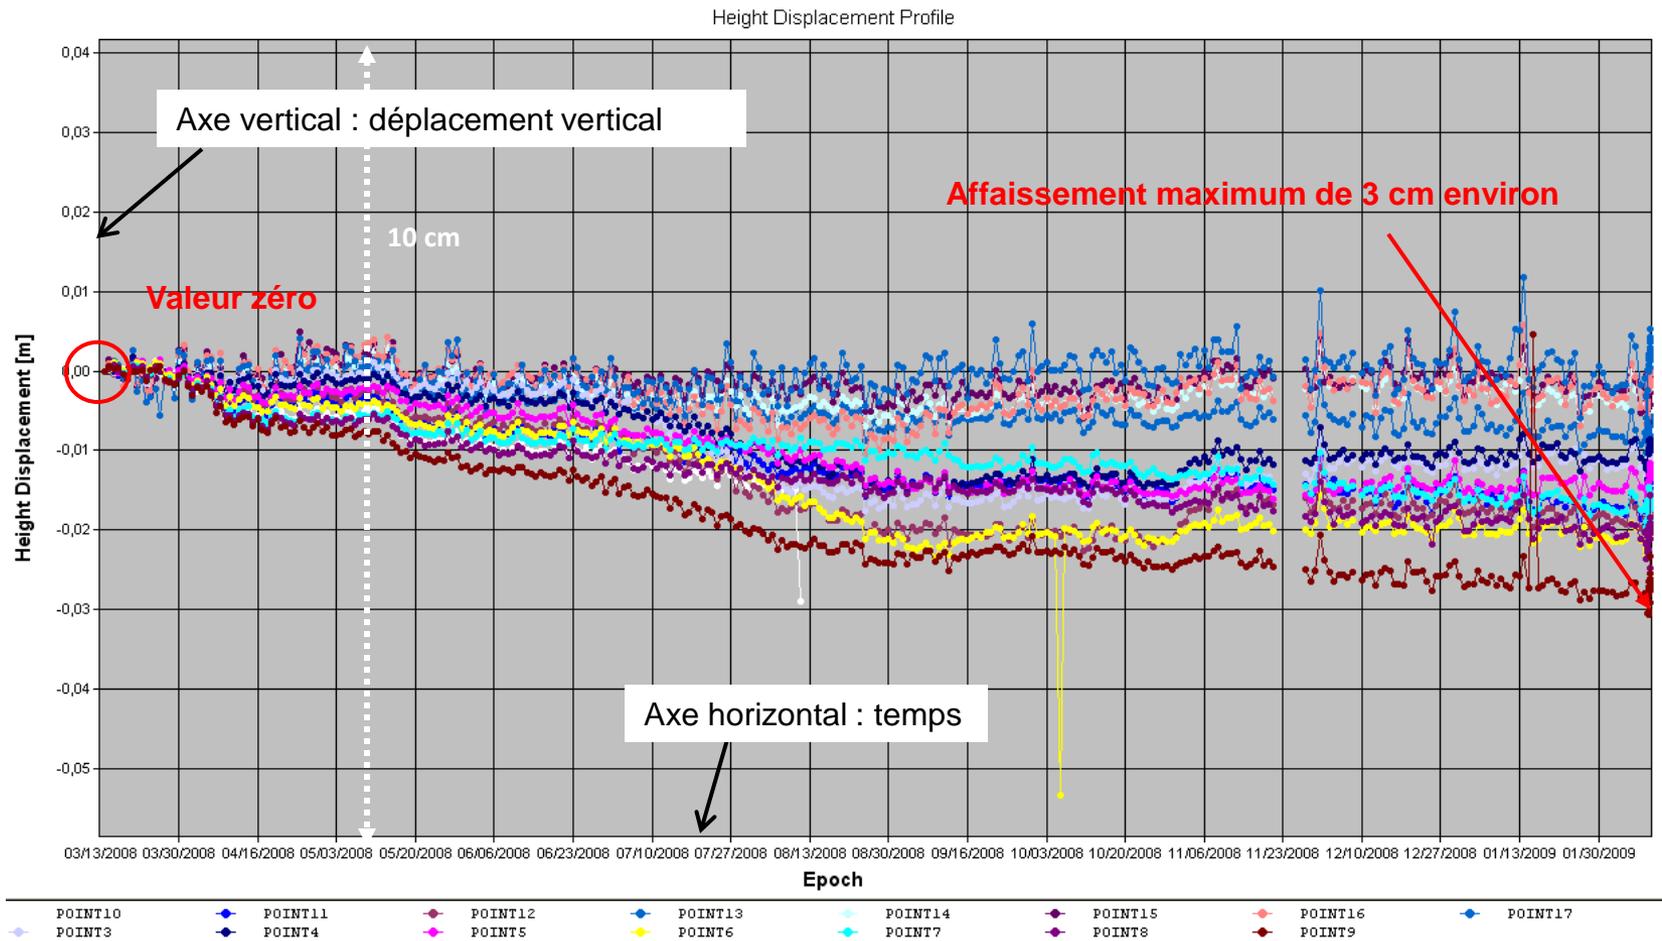
Période A : 11 mois d'affaissement

Points aux extrémités

(3 à 6 et 13 à 17)
