## **PYRITE, MATIERE ORGANIQUE ET TRAITEMENT DE SOL FONT MAUVAIS MENAGE SUR L'A28**

### ***PYRITE, AND ORGANIC MATTER DO NOT FIT WITH SOIL TREATMENT ON HIGHWAY A28***

Yasmina BOUSSAFIR<sup>1</sup>, Mohammed BOUSSAFIR<sup>2</sup>

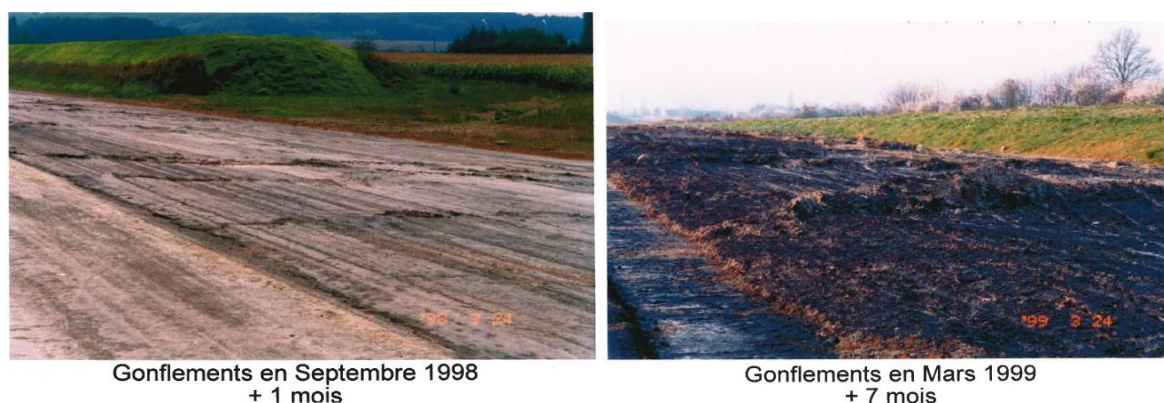
Entre juin et août 1998, les travaux de la couche de forme proprement dite se sont bien déroulés, mais dès septembre 1998 des désordres importants se manifestent à la surface de certaines sections (entre Le Mans et Maresche) quelque fois quinze jours à peine après leur mise en œuvre, d'autres fois plusieurs mois plus tard, déclenchant dans la foulée des investigations complémentaires et des expertises. Les gonflements, fissurations, perte de prise ont totalement détérioré cette couche entrant dans le dimensionnement de la chaussée (voir figure 1).

Figure 1 : manifestation des désordres (Source : Laboratoire Central de Morangis, Vinci Construction)

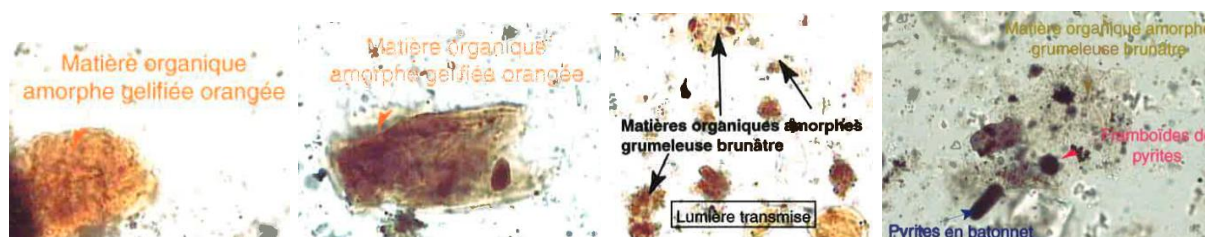
Figure 6 : exemple de matière organique amorphe gélifiée (orangée) et grumeleuse (brune). Largeur de la photo = 100µm

La matière organique sensu stricto préservée dans le sédiment après diagenèse se retrouve dans le palynociès sous la forme de fractions figurées. Elle représente des formes héritées d'organismes ou d'une partie d'organisme connu et des fractions organiques dites amorphes (Figure 6), fruit de la diagenèse sédimentaire comprenant : une matière organique amorphe orangée gélifiée bien préservée de l'oxydation et de la biodégradation, et une matière organique amorphe brunâtre avec une texture plus hétérogène d'aspect grumeleux.
