TRAVAUX D'ASSAINISSEMENT AU DROIT DE CAVES TROGLODYTIQUES (FERRIERE LARÇON, 37) – ANALYSE DU RISQUE D'EFFONDREMENT DU TOIT

Yasmina BOUSSAFIR¹

¹ Laboratoire Régional des Ponts et Chaussées, Blois, France

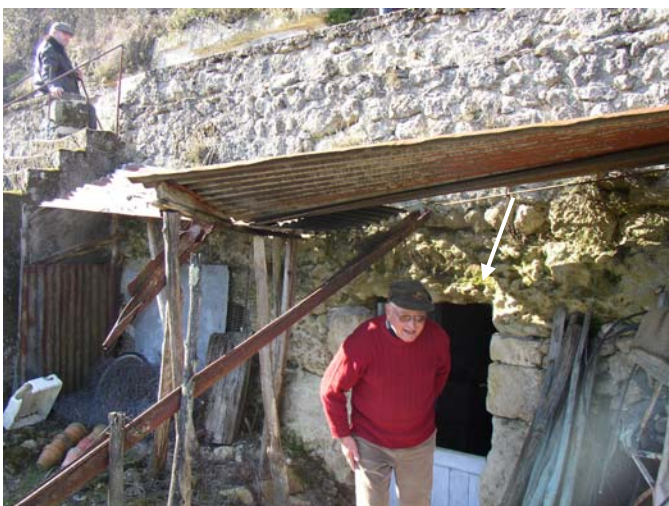
Figure 1 et 2 : la rue des Caves à Ferrière-Larçon (les flèches indiquent les entrées de caves)

Aujourd'hui, Ferrière-Larçon est une petite commune paisible et touristique, confrontée au problème de son aménagement : un projet classique de pose de réseaux enterrés doit être réalisé sous les principales ruelles. Or certaines de ces ruelles, à flanc de coteau surplombent franchement certaines caves troglodytiques (figure 1 et 2).

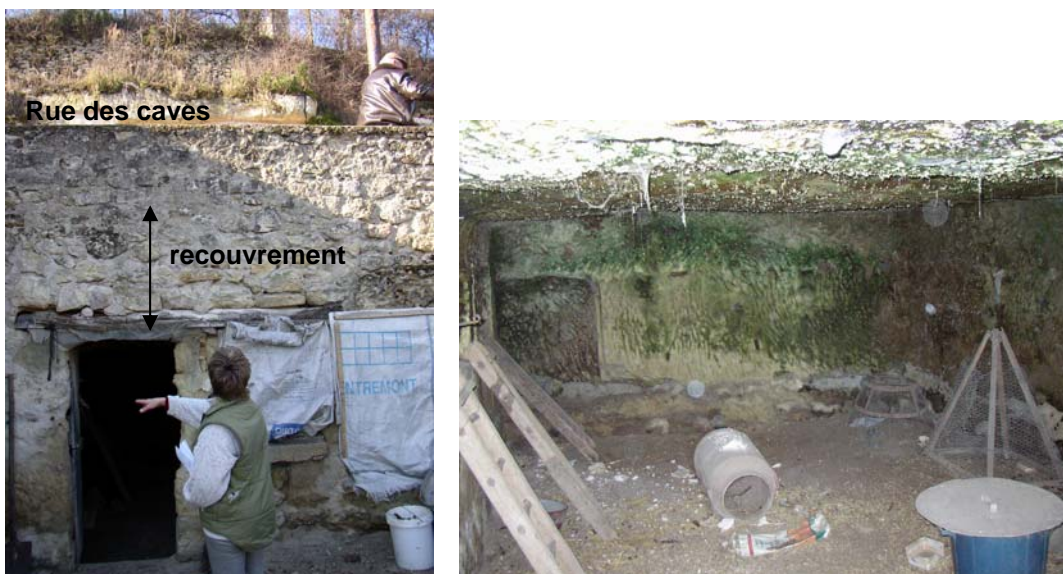
Figure 3 et 4 : vue de l'entrée et de l'intérieur de la cave n°5 (stable) à Ferrière-Larçon

Ces caves ont fait l'objet d'un consensus entre les différents bureaux d'étude, concernant leur relative stabilité (voir figure 3 et 4).

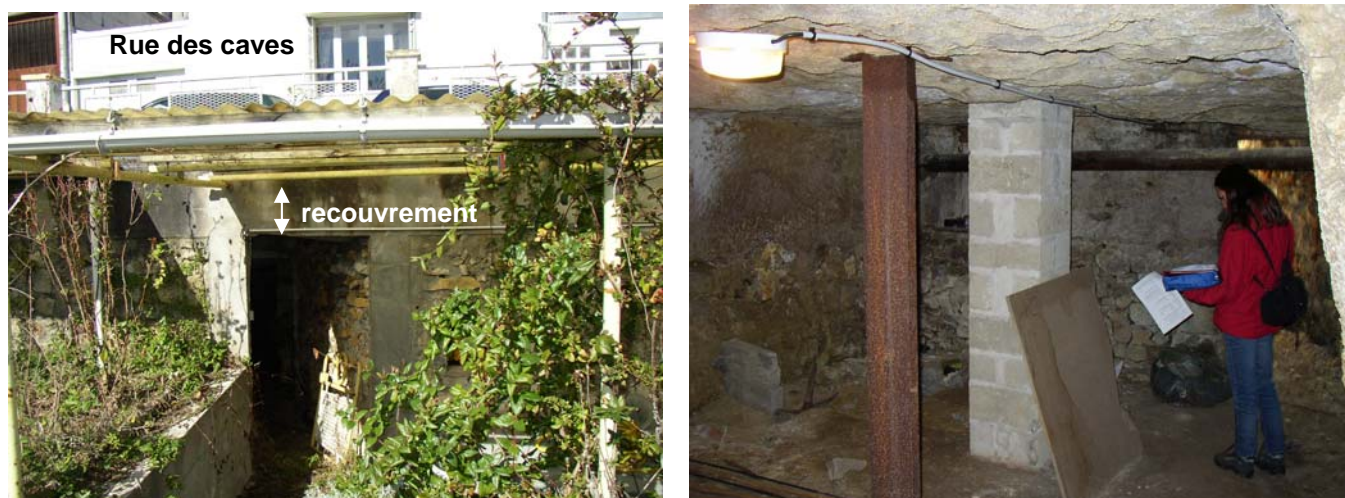
Figure 5 et 6 : vue de l'entrée et de l'intérieur de la cave n°15 (instable) à Ferrière-Larçon et faisant déjà l'objet de confortements.

Ces caves ont également fait l'objet d'un consensus concernant leur instabilité (voir figure 5 et 6).

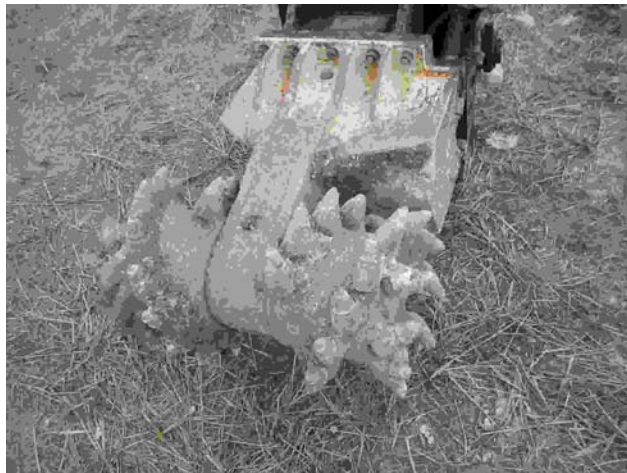
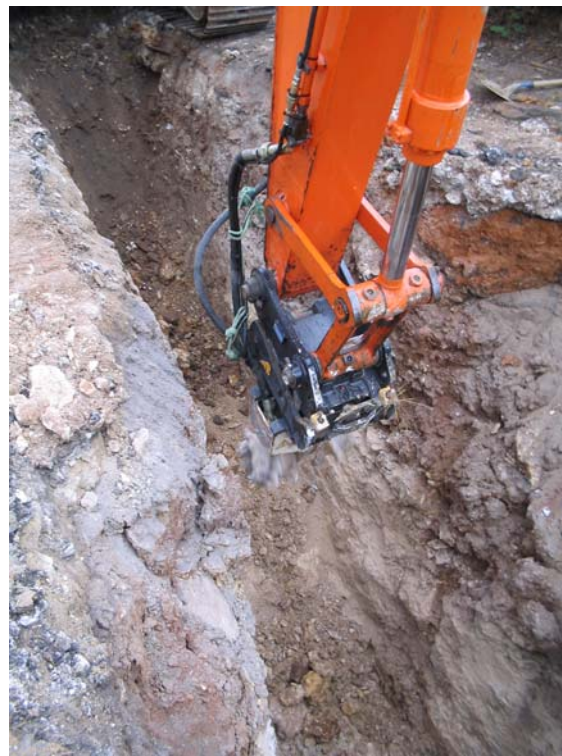
Figure 10 et 11 : l'outillage spécifique proposé par l'entreprise SADE pour les travaux d'excavation dans la rue des Caves

Les travaux ont été attribués à l'entreprise SADE. Cette entreprise proposait notamment dans la méthodologie jointe au SOPAQ¹, l'exécution des travaux de déblai par une trancheuse mécanisée, ce qui présentait un avantage pour la préservation des roches : ce mode d'extraction semble a priori moins agressif qu'une extraction classique à la pelle mécanique dans les formations rocheuses altérées de Ferrière-Larçon (voir figure 10 et 11).
