PAROI DE SOUTÈNEMENT EN PIEUX SECANTS – CALCULS ET MESURES

SECANT PILES RETAINING WALL – CALCULATION AND MEASUREMENTS

Horațiu POPA¹, Loretta BATALI¹

1 Département de Géotechnique et Fondations, Université Technique des Constructions de Bucarest, Roumanie

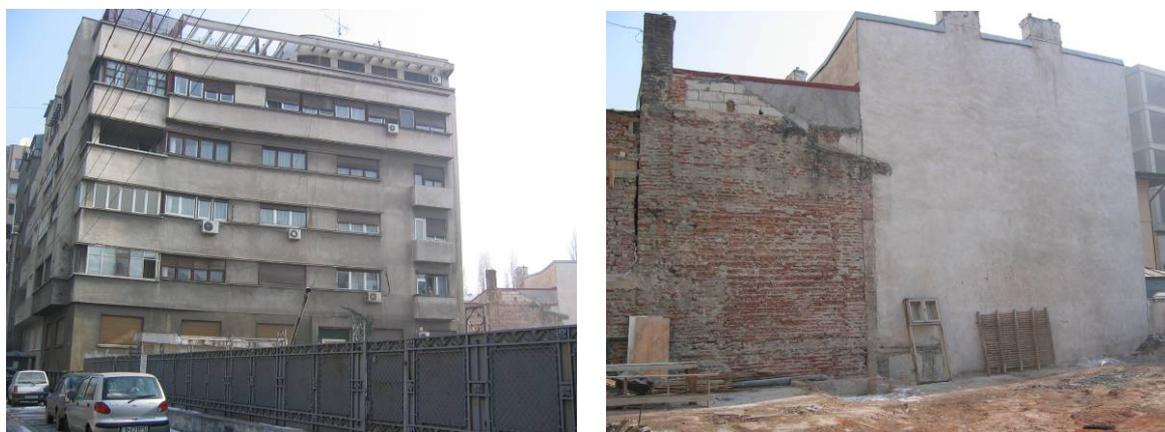
Le régime d'hauteur des constructions avoisinantes est différent, R+1, R+2 et R+5 avec sous-sol respectivement. Dans la figure 1 sont présentées les photos de 2 des bâtiments avoisinants.

Figure 1. Photos des bâtiments avoisinants

Les constructions R+1 et R+2 sont très anciennes, avec des fondations en maçonnerie, se trouvant dans un état de dégradation assez avancé. Ainsi, ces bâtiments présentaient beaucoup de fissures dans les parois dues à des tassements différentiels au long des constructions.

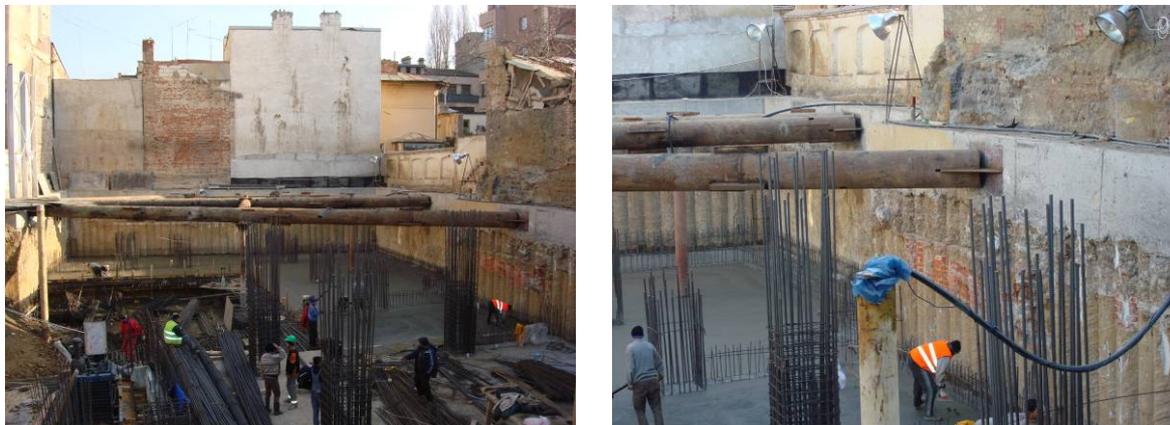
Dans la figure 2 sont présentées des photos de la paroi pendant les travaux d'excavation et d'exécution du sous-sol du bâtiment.

Figure 2. Photos de la paroi de soutènement

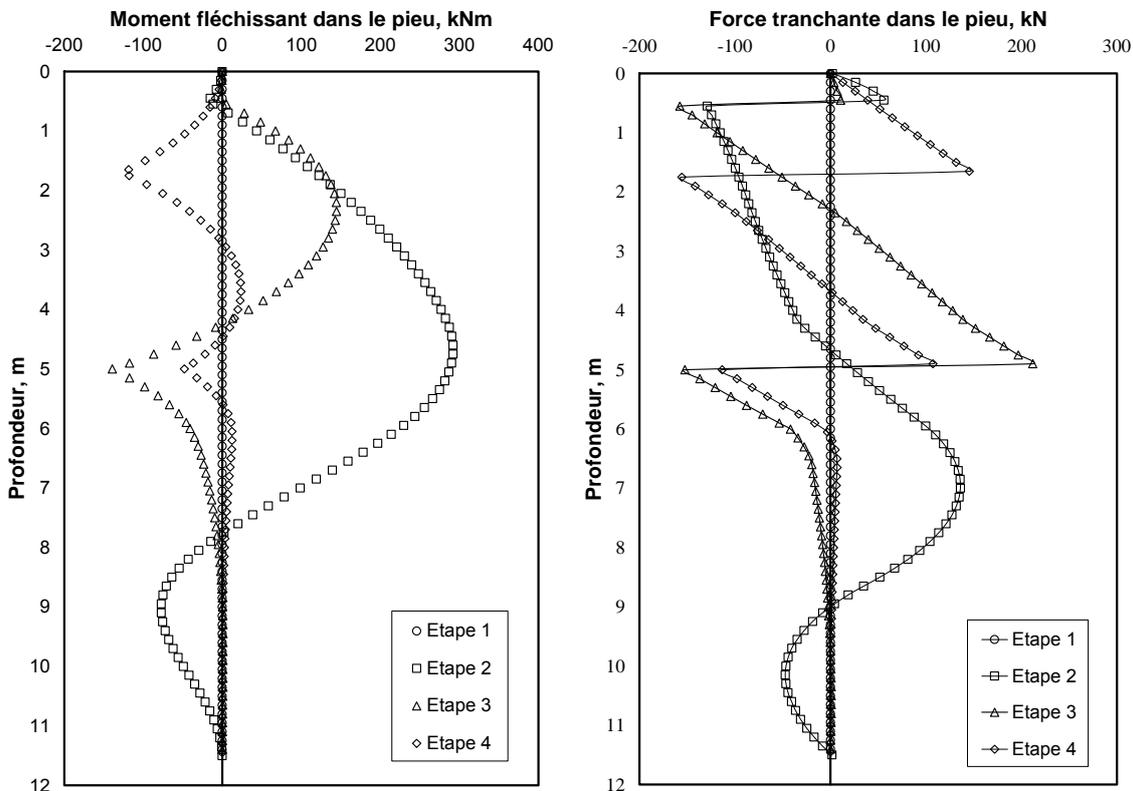
Les évolutions des moments fléchissants et des efforts tranchants dans les pieux de la paroi en fonction des étapes d'exécution sont présentées dans la figure 3.

Les graphiques montrent que l'étape 2 est la plus difficile du point de vue des sollicitations dans la paroi de soutènement. Dans cette phase, les valeurs du moment sont maximales, environ 300 kNm / pieu.

Le diagramme d'effort tranchant montre également les valeurs de réactions qui se développent au droit des points d'appui de la paroi (butons – étape 2 ; respectivement radier et plancher – étapes 3 et 4). Ainsi, la réaction maximum dans les butons est d'environ 185 kN/m tandis que dans les pieux se développe un effort tranchant maximum de 210 kN. Les étapes 3 et 4 représentent des reprises de modélisation des travaux d'excavation, en considérant des appuis au niveau du radier, respectivement du plancher.

Figure 3. Les moments fléchissants et les efforts tranchants dans les pieux en fonction des étapes de calcul

Les résultats du calcul présentés dans les figures 3 et 4 sont ceux obtenus pour la paroi du coté bâtiment R+2.

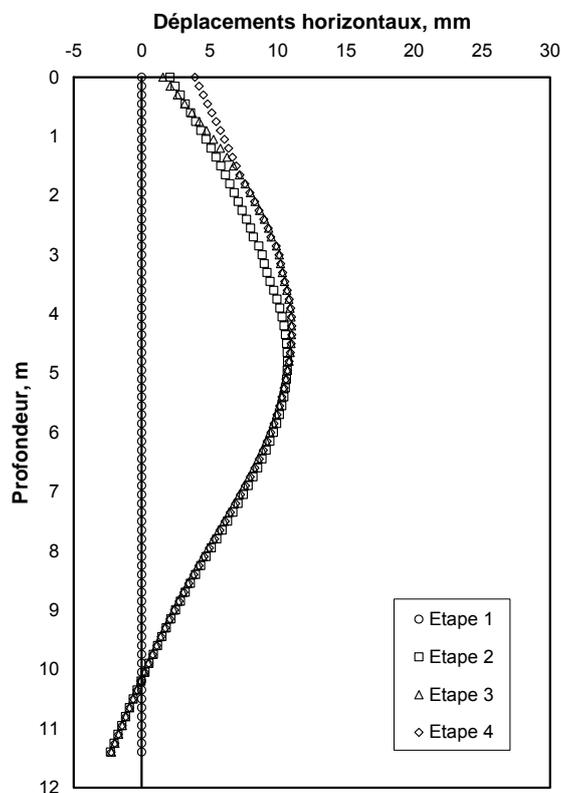
En ce qui concerne les déplacements horizontaux de la paroi, l'évolution de ceux-ci est présentée dans la figure 4. La valeur maximum du déplacement estimée par calcul est d'environ 11 mm. Au niveau du butonage le déplacement obtenu est de

3 mm. Ce déplacement est directement lié à la rigidité considérée pour le buton (tube métallique avec un diamètre de 600 mm et une épaisseur de la paroi de 8 mm).

Figure 4. Les déplacements horizontaux de la paroi en fonction des étapes de calcul

On peut remarquer, en faisant la comparaison avec les déplacements estimés par calcul, que les mesures indiquent des valeurs beaucoup plus faibles, la valeur maximum du déplacement horizontal étant égal à environ 35% de la valeur estimée.

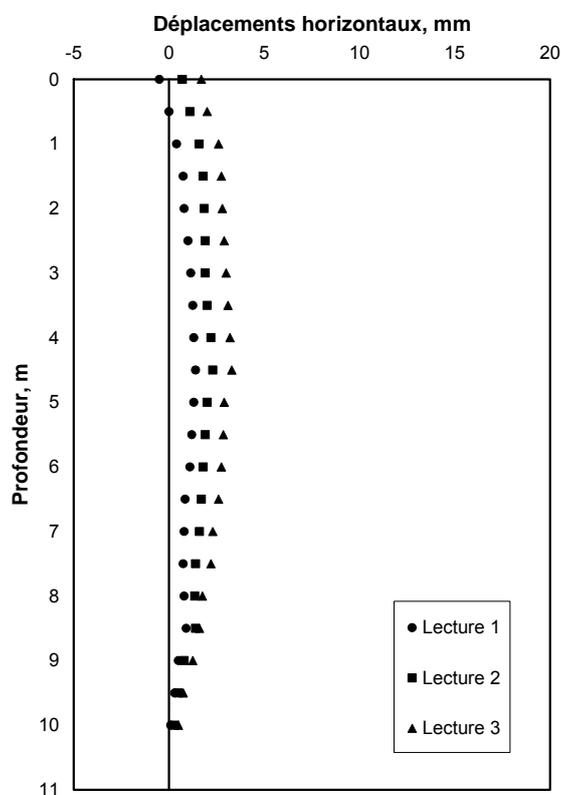
En ce qui concerne les déplacements horizontaux de la paroi, dans la figure 5 sont indiquées les mesures réalisées dans le tube inclinométrique qui est situé dans la paroi du coté bâtiment R+2.

Figure 5. Déplacements horizontaux de la paroi de soutènement – mesures inclinométriques

Les trois lectures présentées sur le graphique représentent les mesures effectuées pendant les travaux d'excavation, jusqu'à la cote finale. Ainsi, la lecture no. 1 est réalisée au début des travaux d'excavation, la lecture no. 2 nous donne la mesure intermédiaire, alors que la troisième lecture représente les valeurs du déplacement à la fin des travaux des excavations.

Cette différence peut être expliquée par plusieurs raisons :

- Les erreurs possibles en ce qui concerne la stratification et les paramètres du terrain. Les prospections géotechniques ont été réalisées seulement à l'intérieur du contour de la paroi de soutènement étant donné que à l'extérieur existent des propriétés privées construites. En plus, sur le site se trouvaient les restes d'un bâtiment démolé ce qui a certainement influencé les investigations du terrain sur les premiers mètres.
- La difficulté de modéliser les constructions avoisinantes et leur influence. Les plans d'architecture de ces bâtiments n'ont pas été connus, donc les charges introduites et la modalité d'application (le type de fondation) ont été estimées.
- Les erreurs de mesure données d'une part par la précision de l'appareil et d'autre part par les difficultés liées à l'instrumentation et à l'accès sur le chantier pour effectuer ces mesures.
