Etudes Recherches Matériaux

Caractérisation des altérations des pierres du bâti ancien

Etudes de cas

F. RASSINEUX

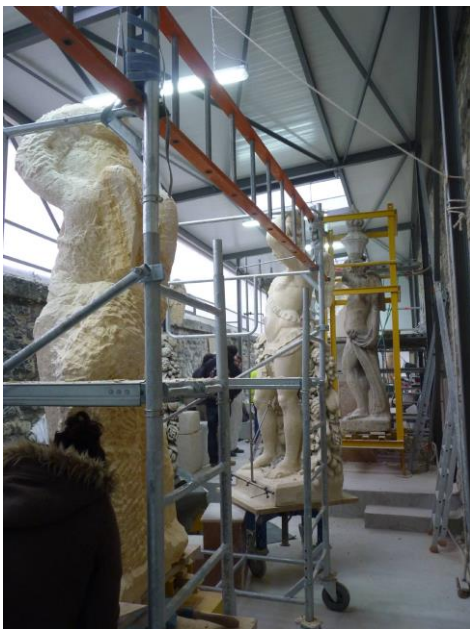
Les génies des tambours

Très altérés – restauration minimale des mieux conservés

Sculpture neuve en remplacement

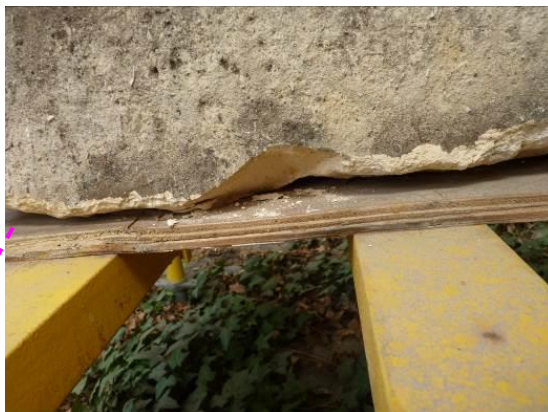
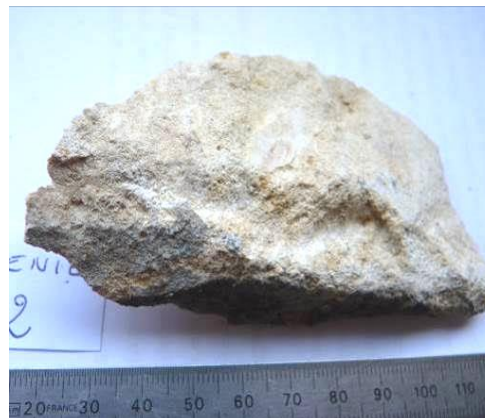
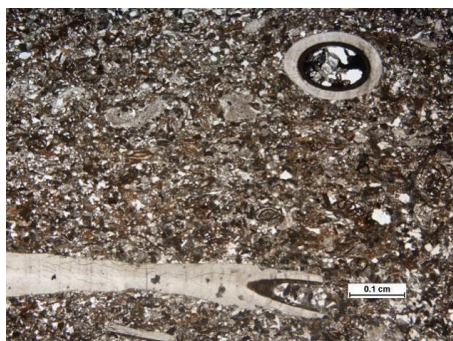
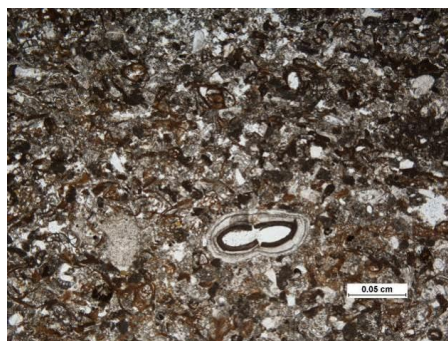
Les génies des tambours du dôme

Reconnaissance des types de calcaire
Pétrographie, porosité ouverte, densité apparente..
Bancs du Lutétien Moyen du bassin Parisien :
« banc de Saint Leu » caractérisé par la présence de
fossiles typique
Mesures de la contamination saline et
microbiologiques
Étude de l'encrassement et de l'altération superficielle

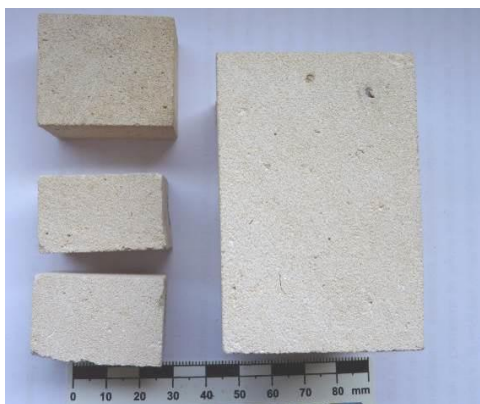
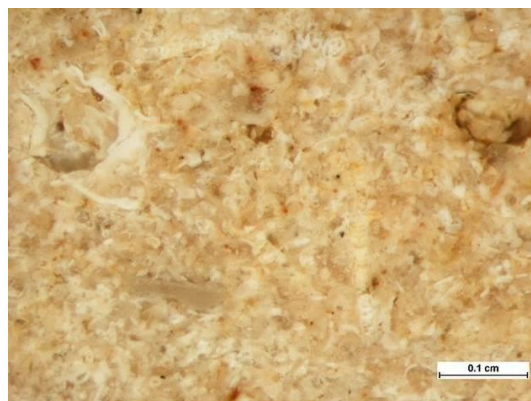
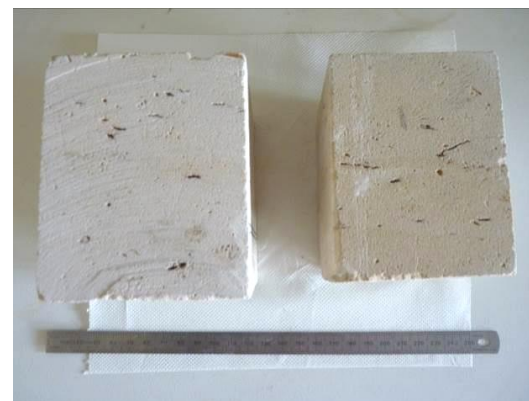
Recherche des bancs en exploitation en carrière avec dimension compatible et propriétés voisine
Obtention et des paramètres pétrophysiques..

épreuve 1	épreuve 2
Masse volumique apparente (Moyenne des mesures sur huit fragments).	1 981 Kg/m ³	1 972 Kg/m ³
Porosité ouverte à l'eau (Moyenne des mesures sur six fragments).	25,6 %	25,8 %
Mesure de la vitesse de propagation des ondes sonores (Moyenne de mesures des 3 axes sur éprouvettes)	2 880 m/s	3 159 m/s
Mesure de la résistance en compression	16,05 MPa ⊥ au lit	26,20 MPa // au lit

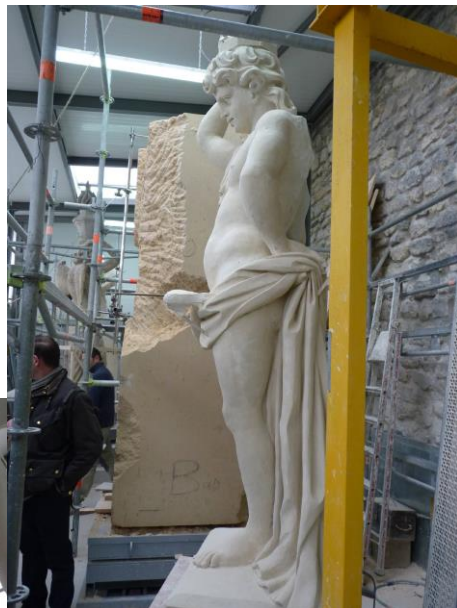
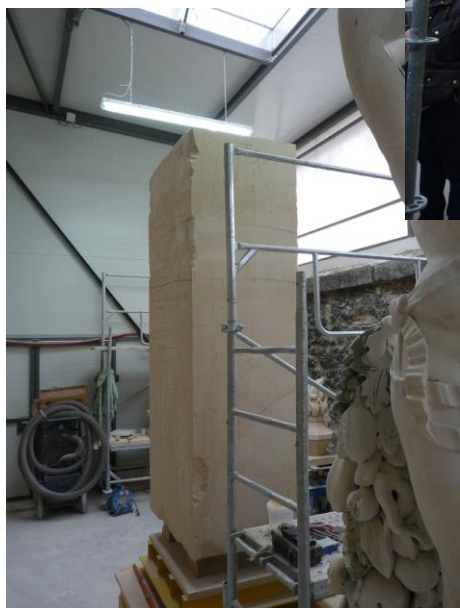
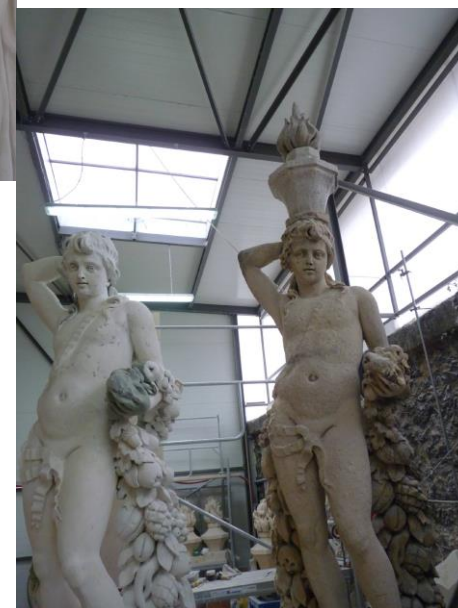
Les génies des tambours du dôme

Suivi de l'approvisionnement, recherche des défauts avec les sculpteurs

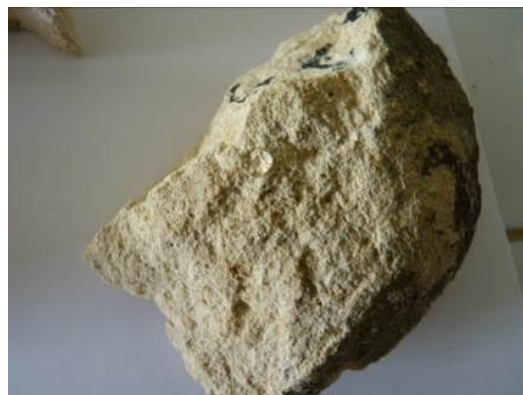
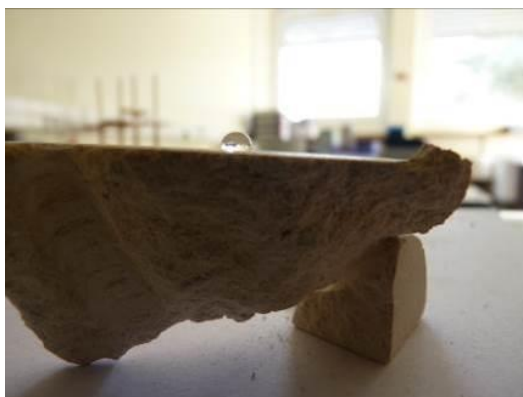
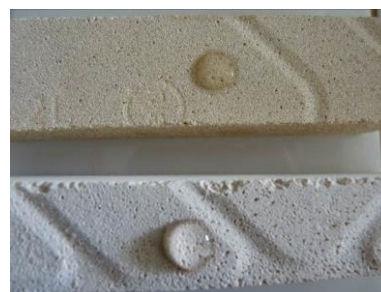
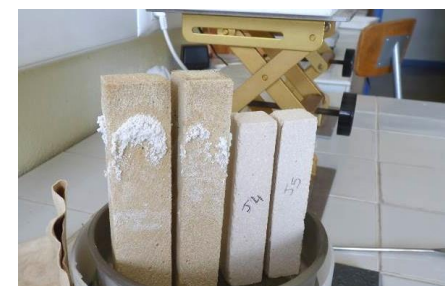
Optimisation des protocoles de conservation,
Nettoyages, consolidations, ragréages

Courbes d'absorption capillaire en g/m² en fonction du temps sur deux éprouvettes de mortier Altar moulagé (ECP).

Mortier ECP	Mortier CESA
Masse volumique apparente (Kg/m ³)	1 660 (3)	1 800 (3)
Porosité ouverte à l'eau (%)	31,4 (3)	29,9 (3)
Vitesse du son	2 198 (6)	2 748 (6)
Résistance en compression (MPa)	9,2 (2)	11,0 (2)

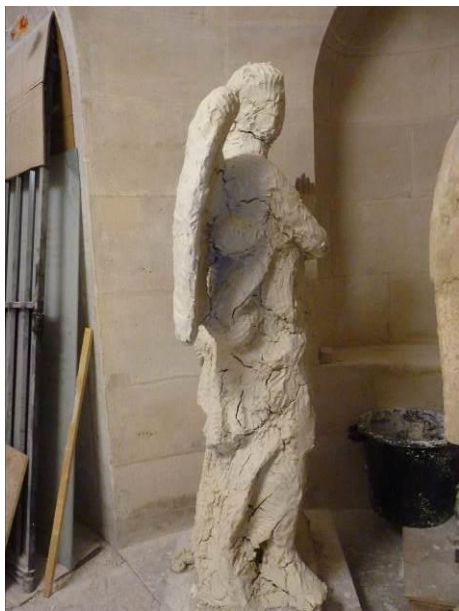
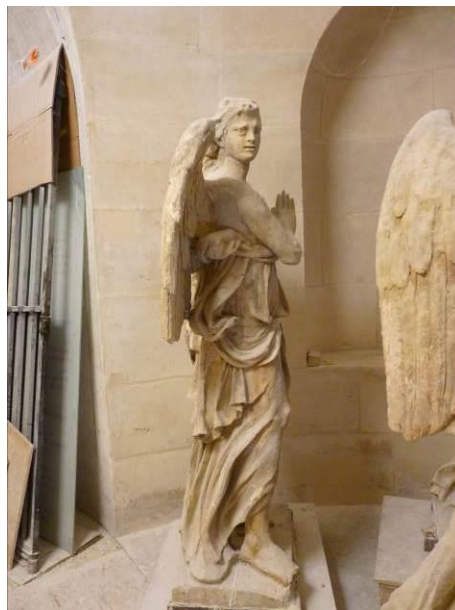
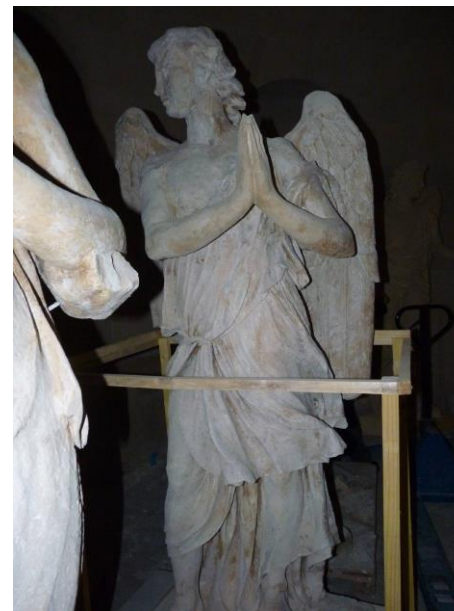
Aspect et traitement par compresses de l'ange D après démoulage

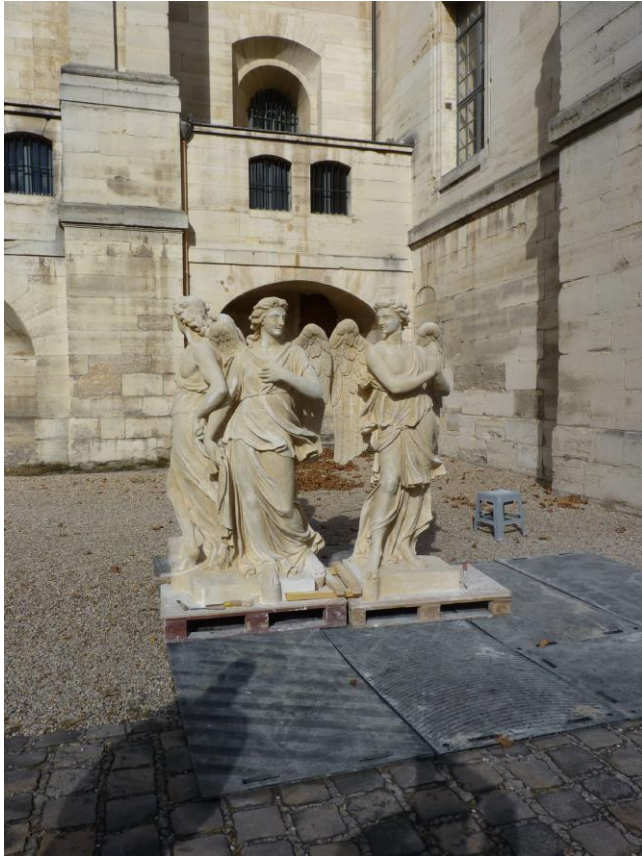
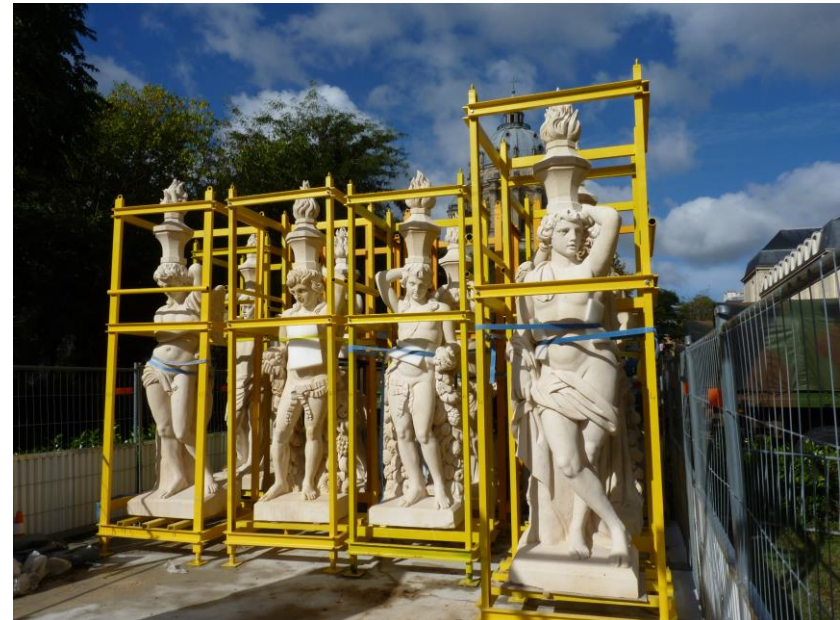
Exposition aux conditions atmosphériques des sculptures au fur et à mesure de leur réalisation (3ans de chantier)

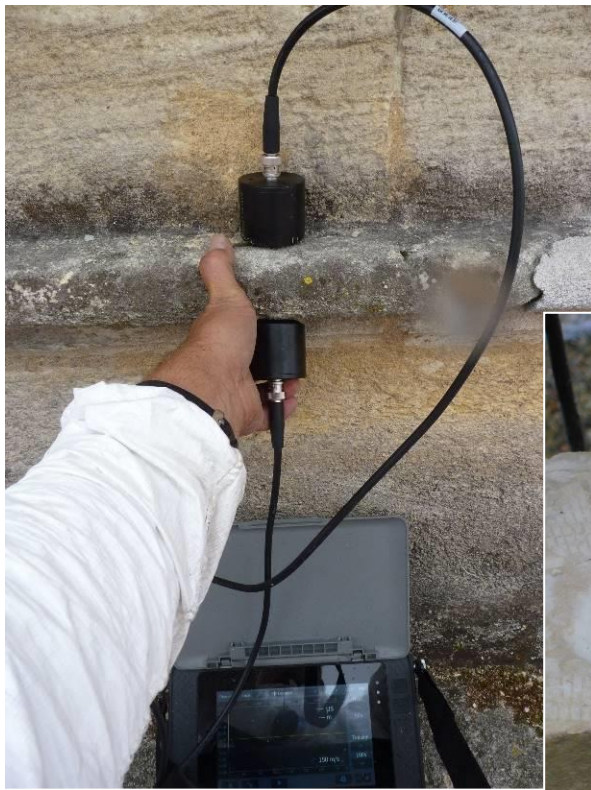
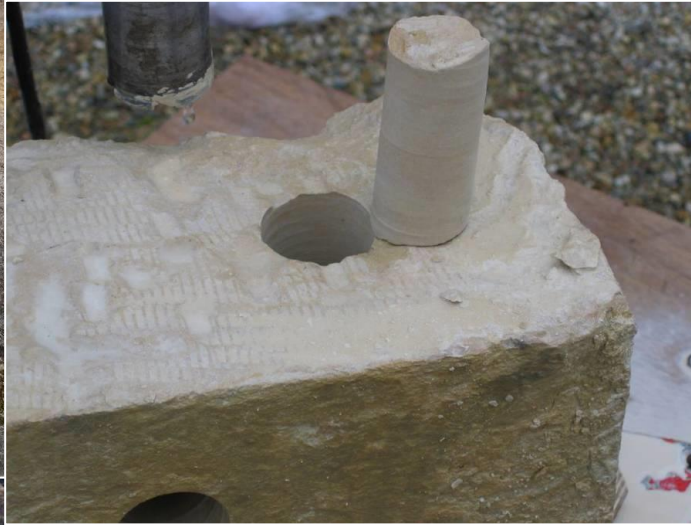
La Porte Noire de Besançon

Caractérisation des divers matériaux présents
pierres, mortiers XRD, MO, MEB-EDS,
caractéristiques pétrophysiques,....

Identification et caractérisation des
 différentes pierres du bâtiment,
 Recherche de l'origine
 Recherche de pierres avec des
 propriétés compatibles pour les
 quelques rares remplacements :
 (Propriétés physiques, mécaniques et
 apparence)

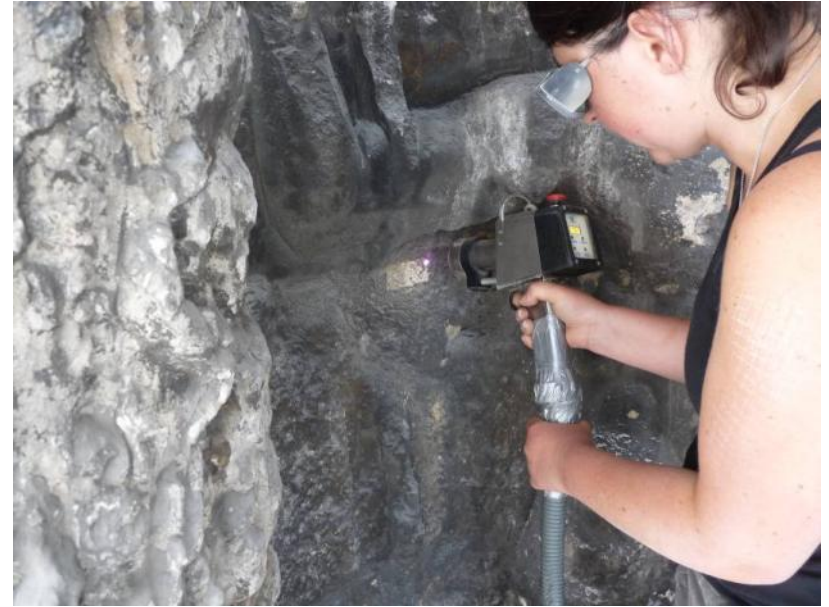
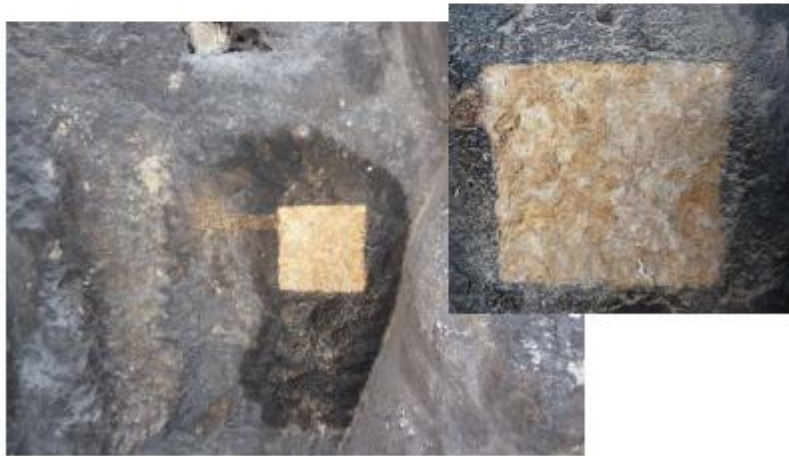
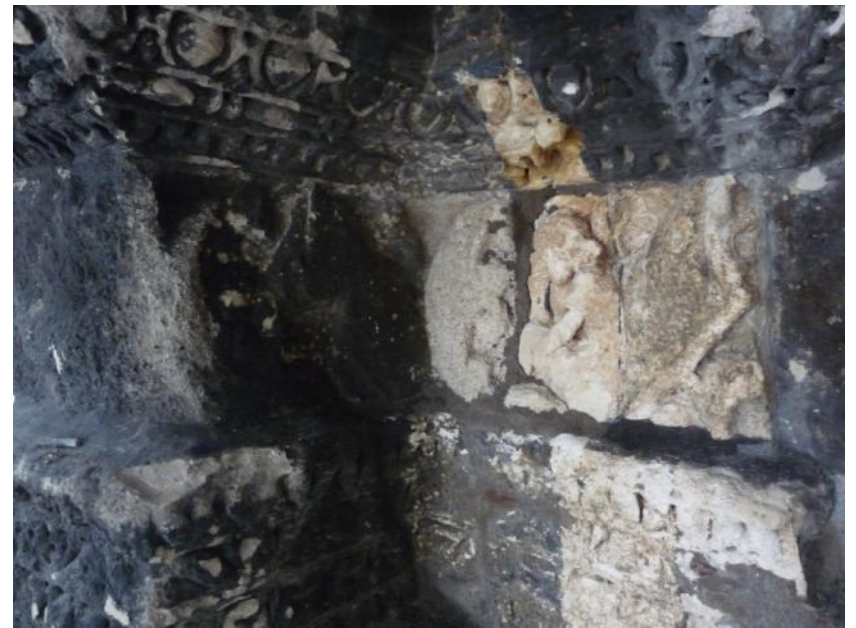
recommandation des techniques de nettoyage et d'enlèvement des croutes noires les plus adaptées après la réalisation de différents tests sur plusieurs sites et après analyses de contrôle in situ et en laboratoire

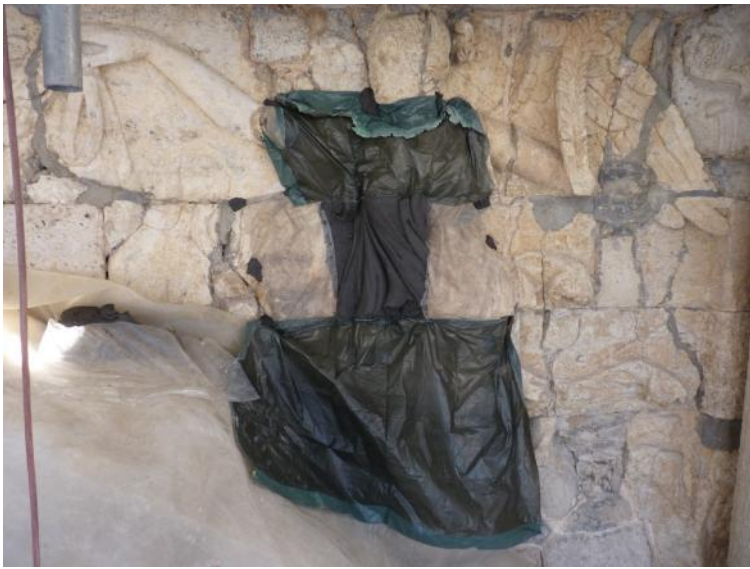
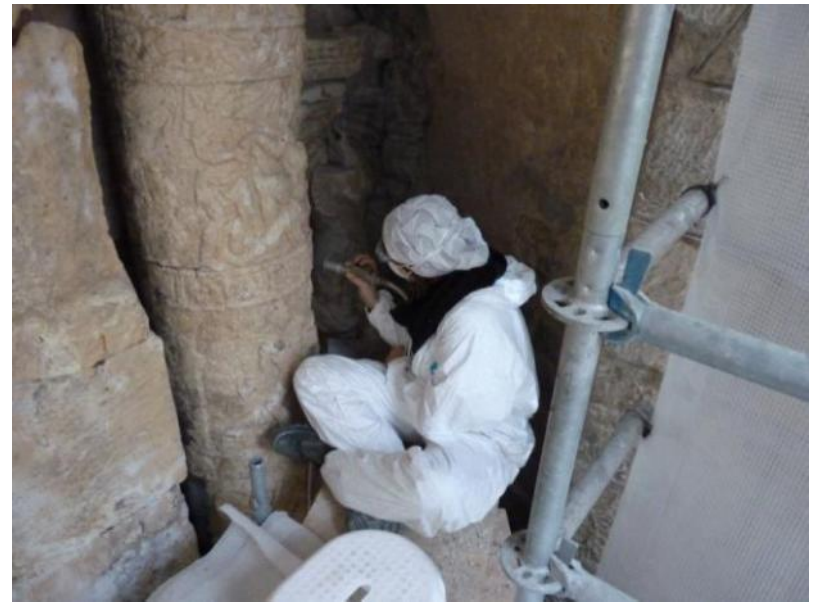
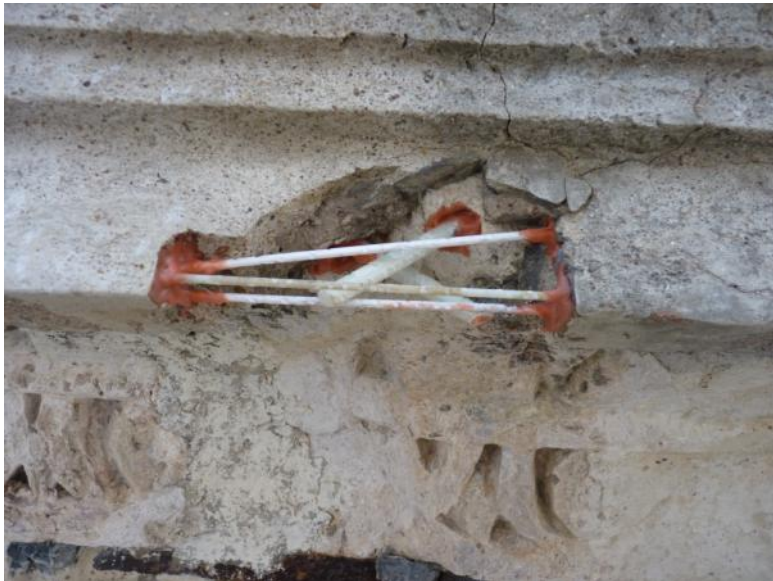
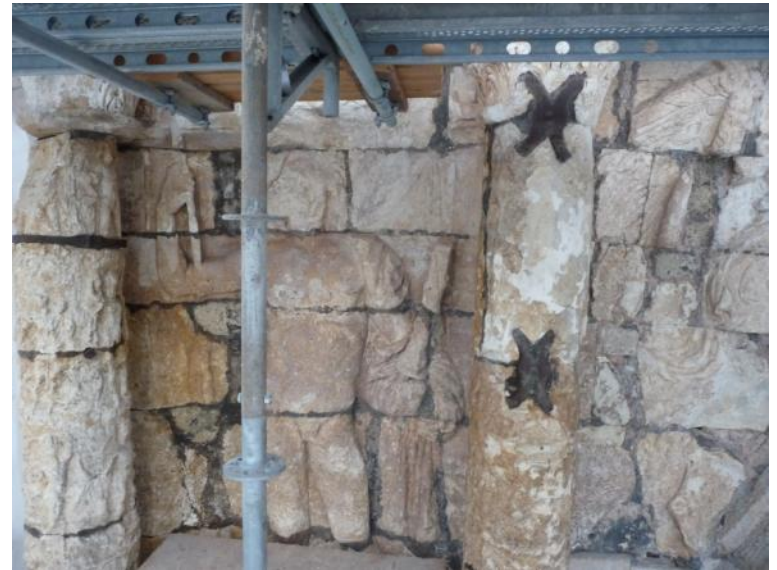
Analytical control and monitoring of various stages of implementation of various restoration

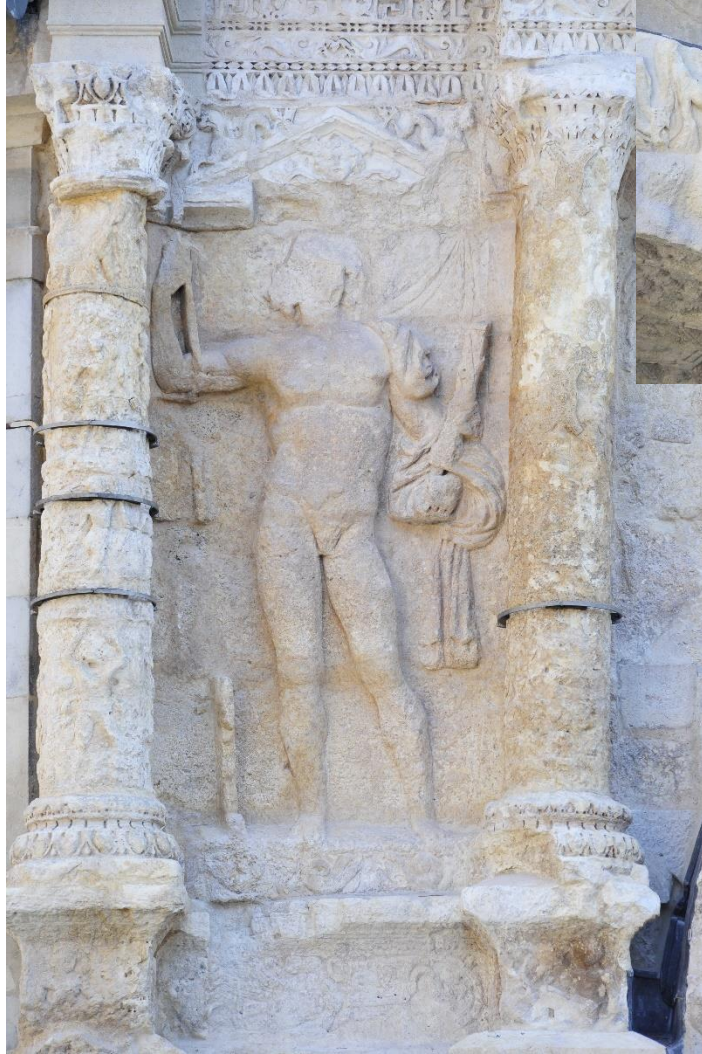
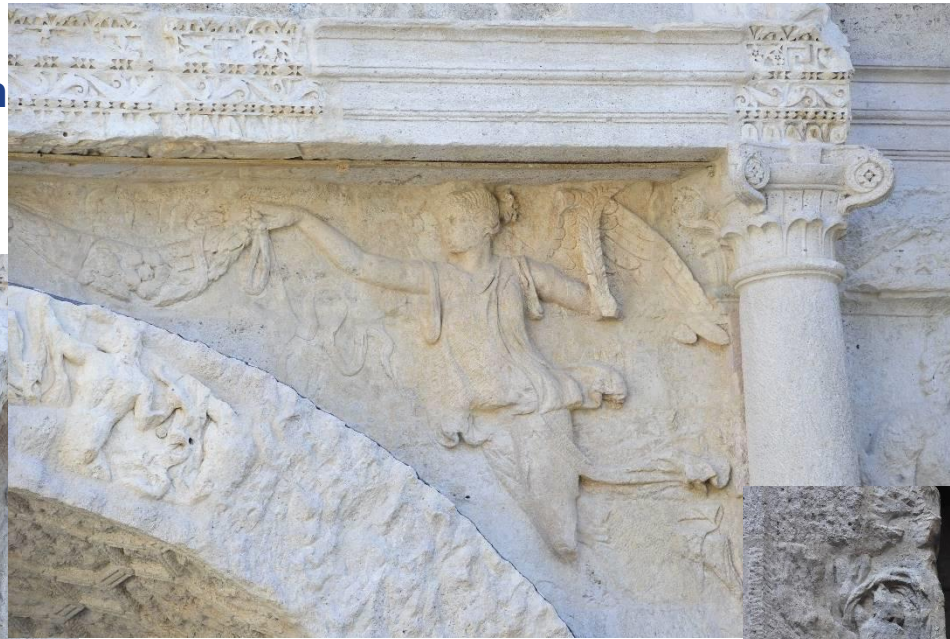
Le rendu final sur la
porte blanche de
Besançon
après 3 ans de
chantier

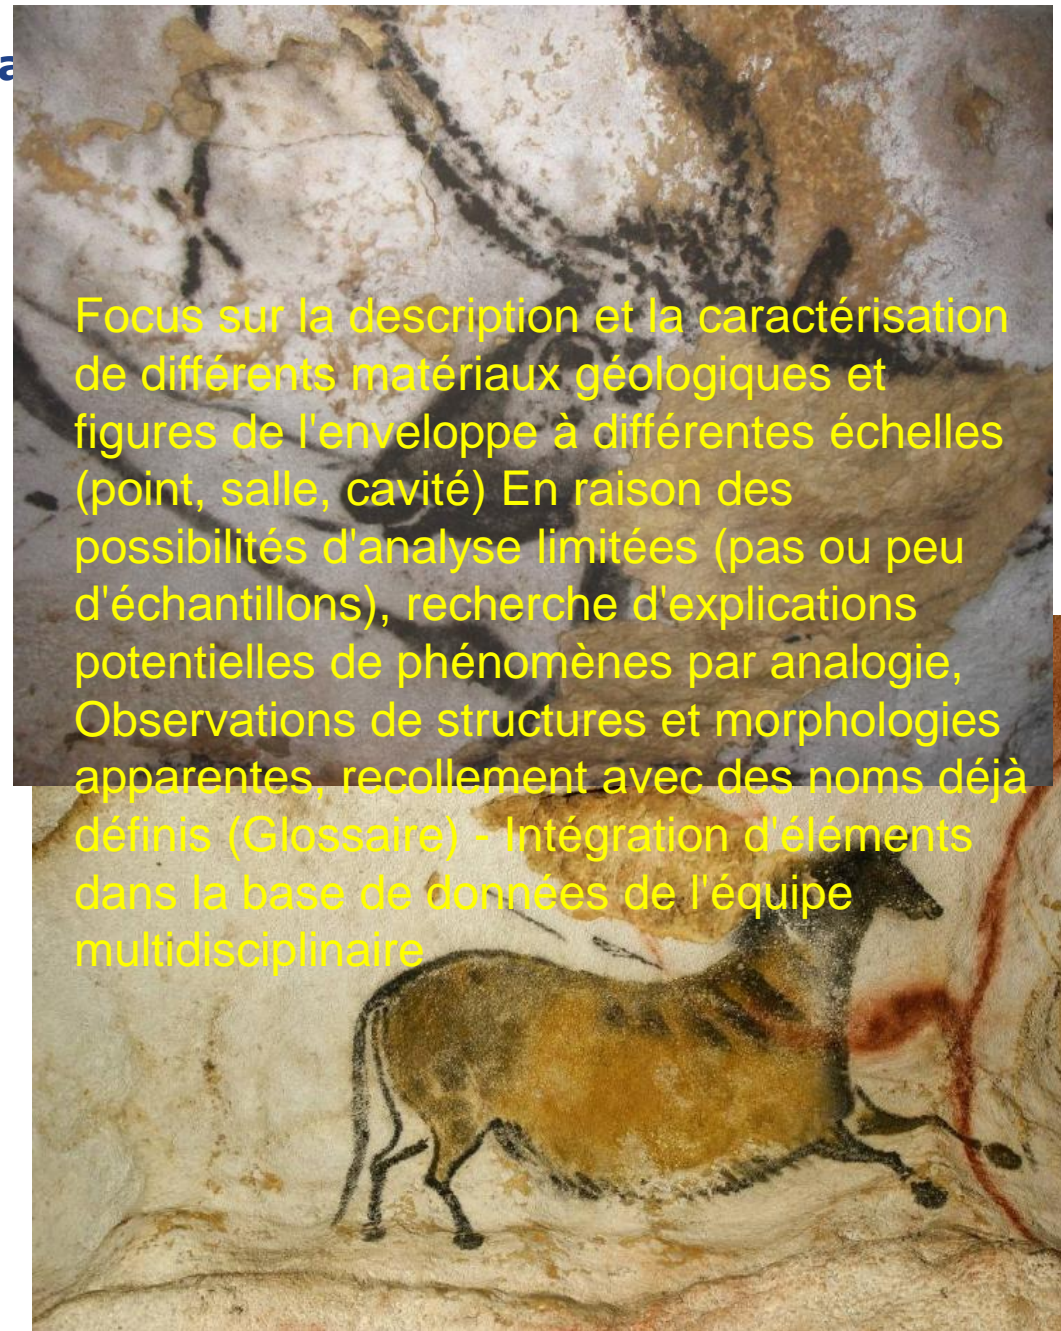
Focus sur la description et la caractérisation de différents matériaux géologiques et figures de l'enveloppe à différentes échelles (point, salle, cavité) En raison des possibilités d'analyse limitées (pas ou peu d'échantillons), recherche d'explications potentielles de phénomènes par analogie, Observations de structures et morphologies apparentes, recollement avec des noms déjà définis (Glossaire) - Intégration d'éléments dans la base de données de l'équipe multidisciplinaire

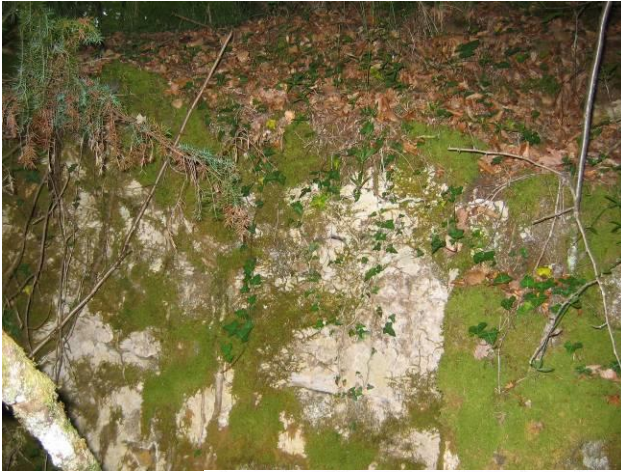
L'encaissant géologique

Sa composition minéralogique moyenne :

- de 65 à 80 % de carbonates
- 20 à 35 % d'insoluble à l'acide
- sable (quartz , feldspaths rares)
- phyllosilicates micas, kaolinite et argiles gonflantes,
- oxy-hydroxydes

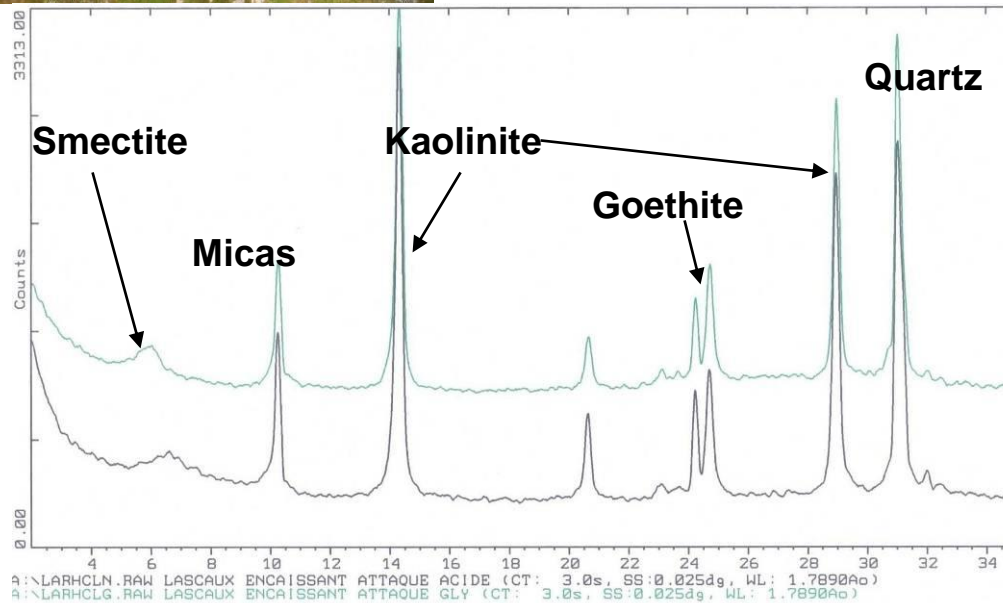
Les caractérisations minéralogiques

Les caractérisations réalisées sur les principales formations contenant des argiles dans la cavité

On remarque une grande similitude dans la nature des cortèges argileux des divers matériaux.

Cette similitude semble indiquer une origine commune de ces matériaux ou du moins

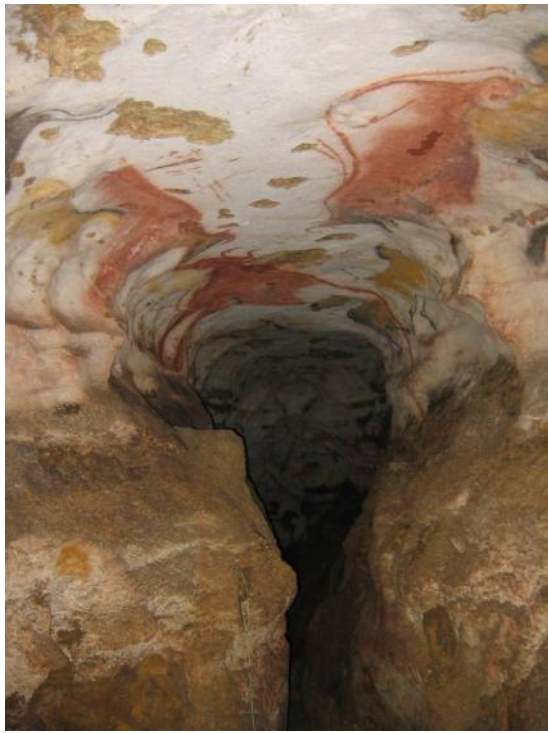
Nombreux types et morphologies d'altération
selon les mécanismes impliqués

Caractérisation des altérations à
différentes échelles
mécanique avec perte de matière :
écailles, fissures, éblouissement,
abrasion, ...
Dissolution chimique,
désintégration, croissance
secondaire, ...
Biologique, et combinaison de
différents facteurs

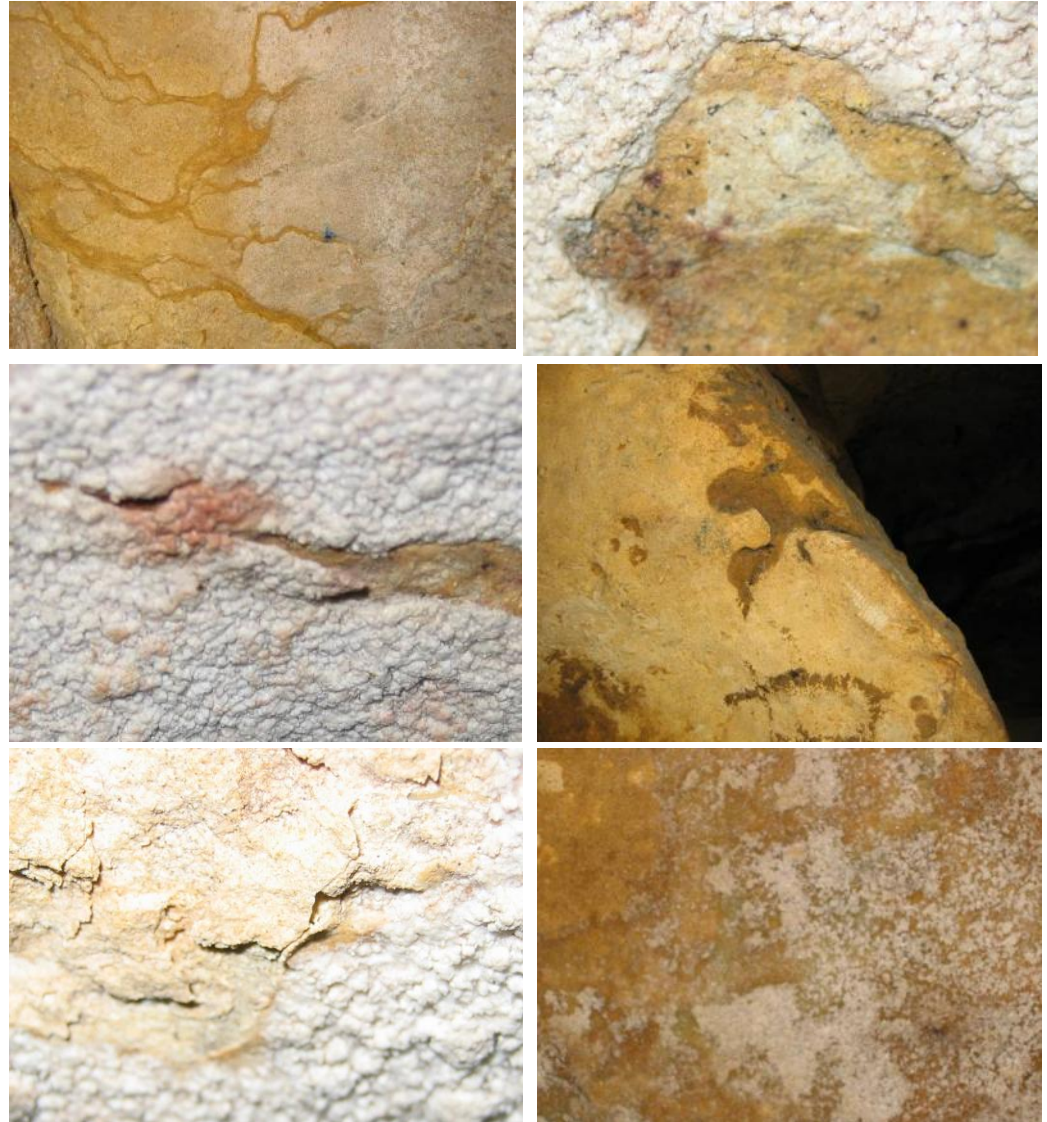
Caractérisation
pétrographiques des divers
dépôts au microscope optique

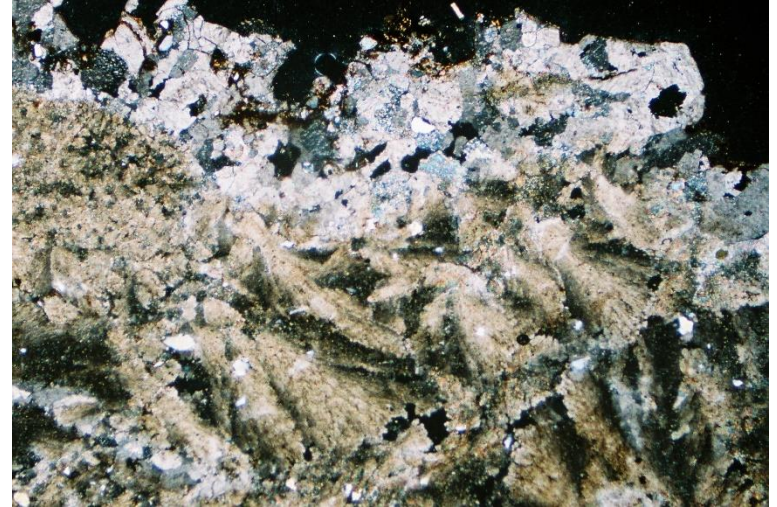
**Recouvrements argilo-carbonatés
des pans inclinés**

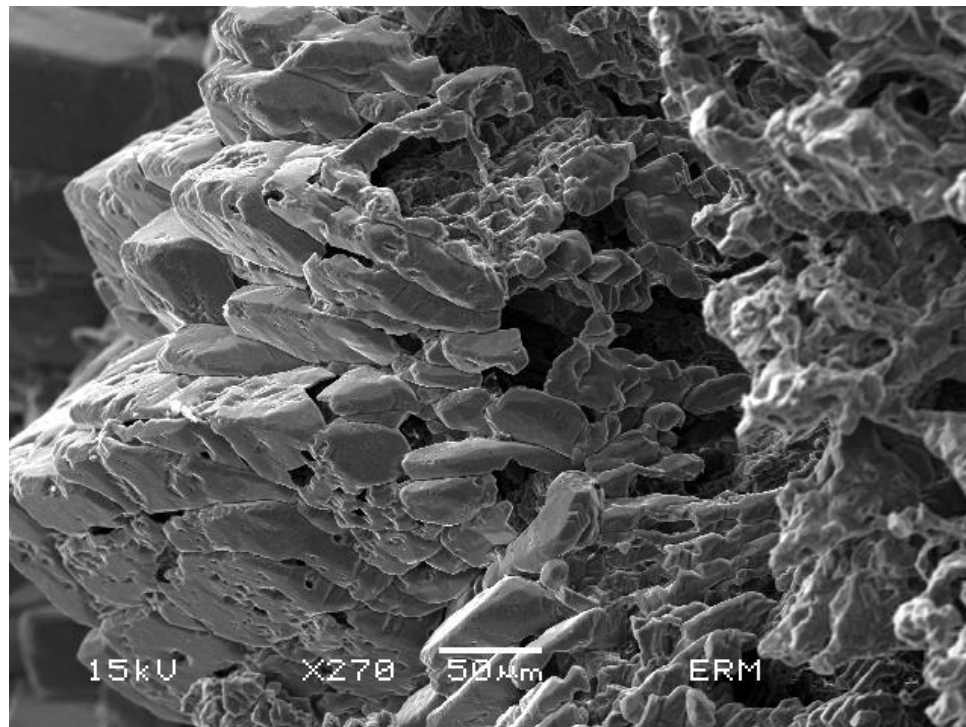
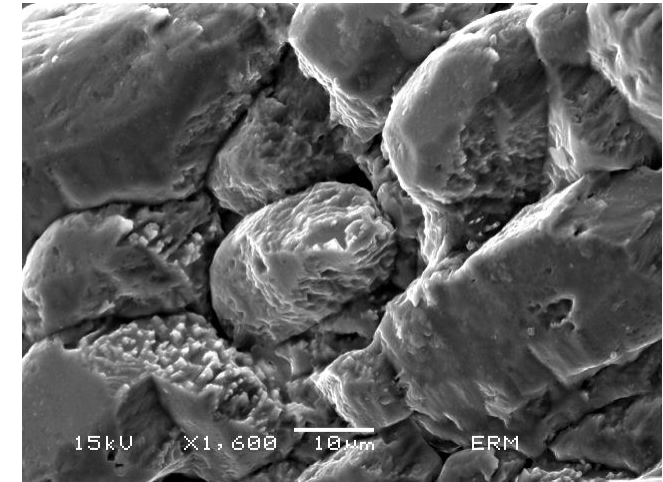
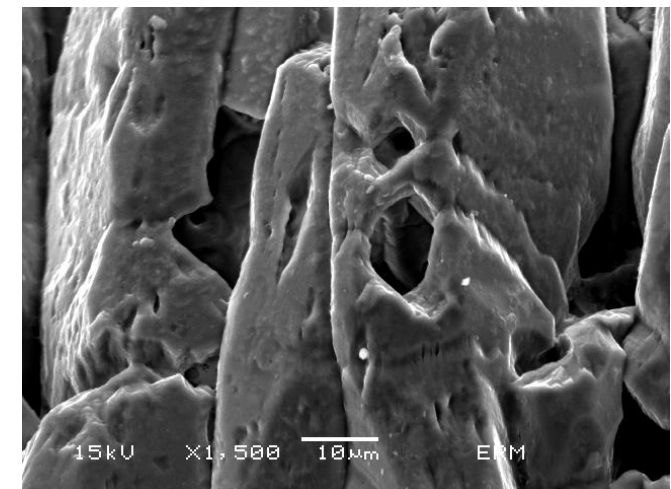
Variable en fonction de l'échelle d'observation

Figure typique de cycle de dissolution-
croissance sur une «formation de type grain de
riz» (Diverticule Axial)
