COMPORTEMENT DES PUITS PETROLIERS

Introduction par Pierre Berest et Benoit Brouard

Réunion CFMR - 11 octobre 2007

L'ACCIDENT DE HUTCHINSON, KANSAS

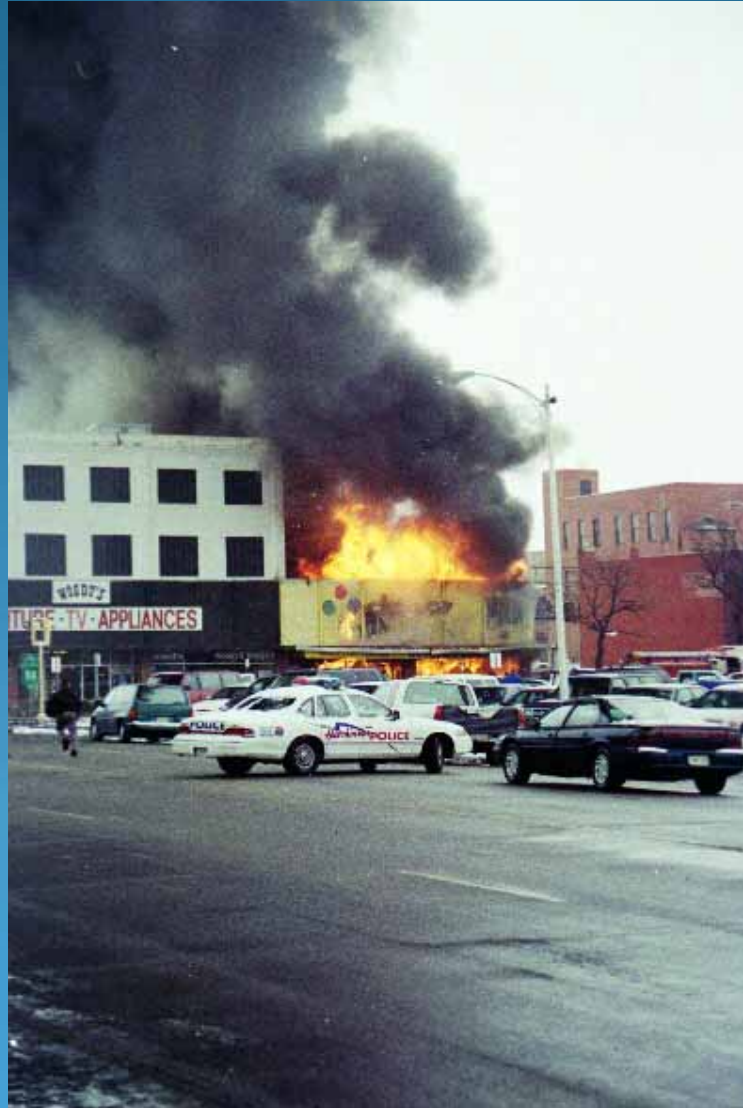
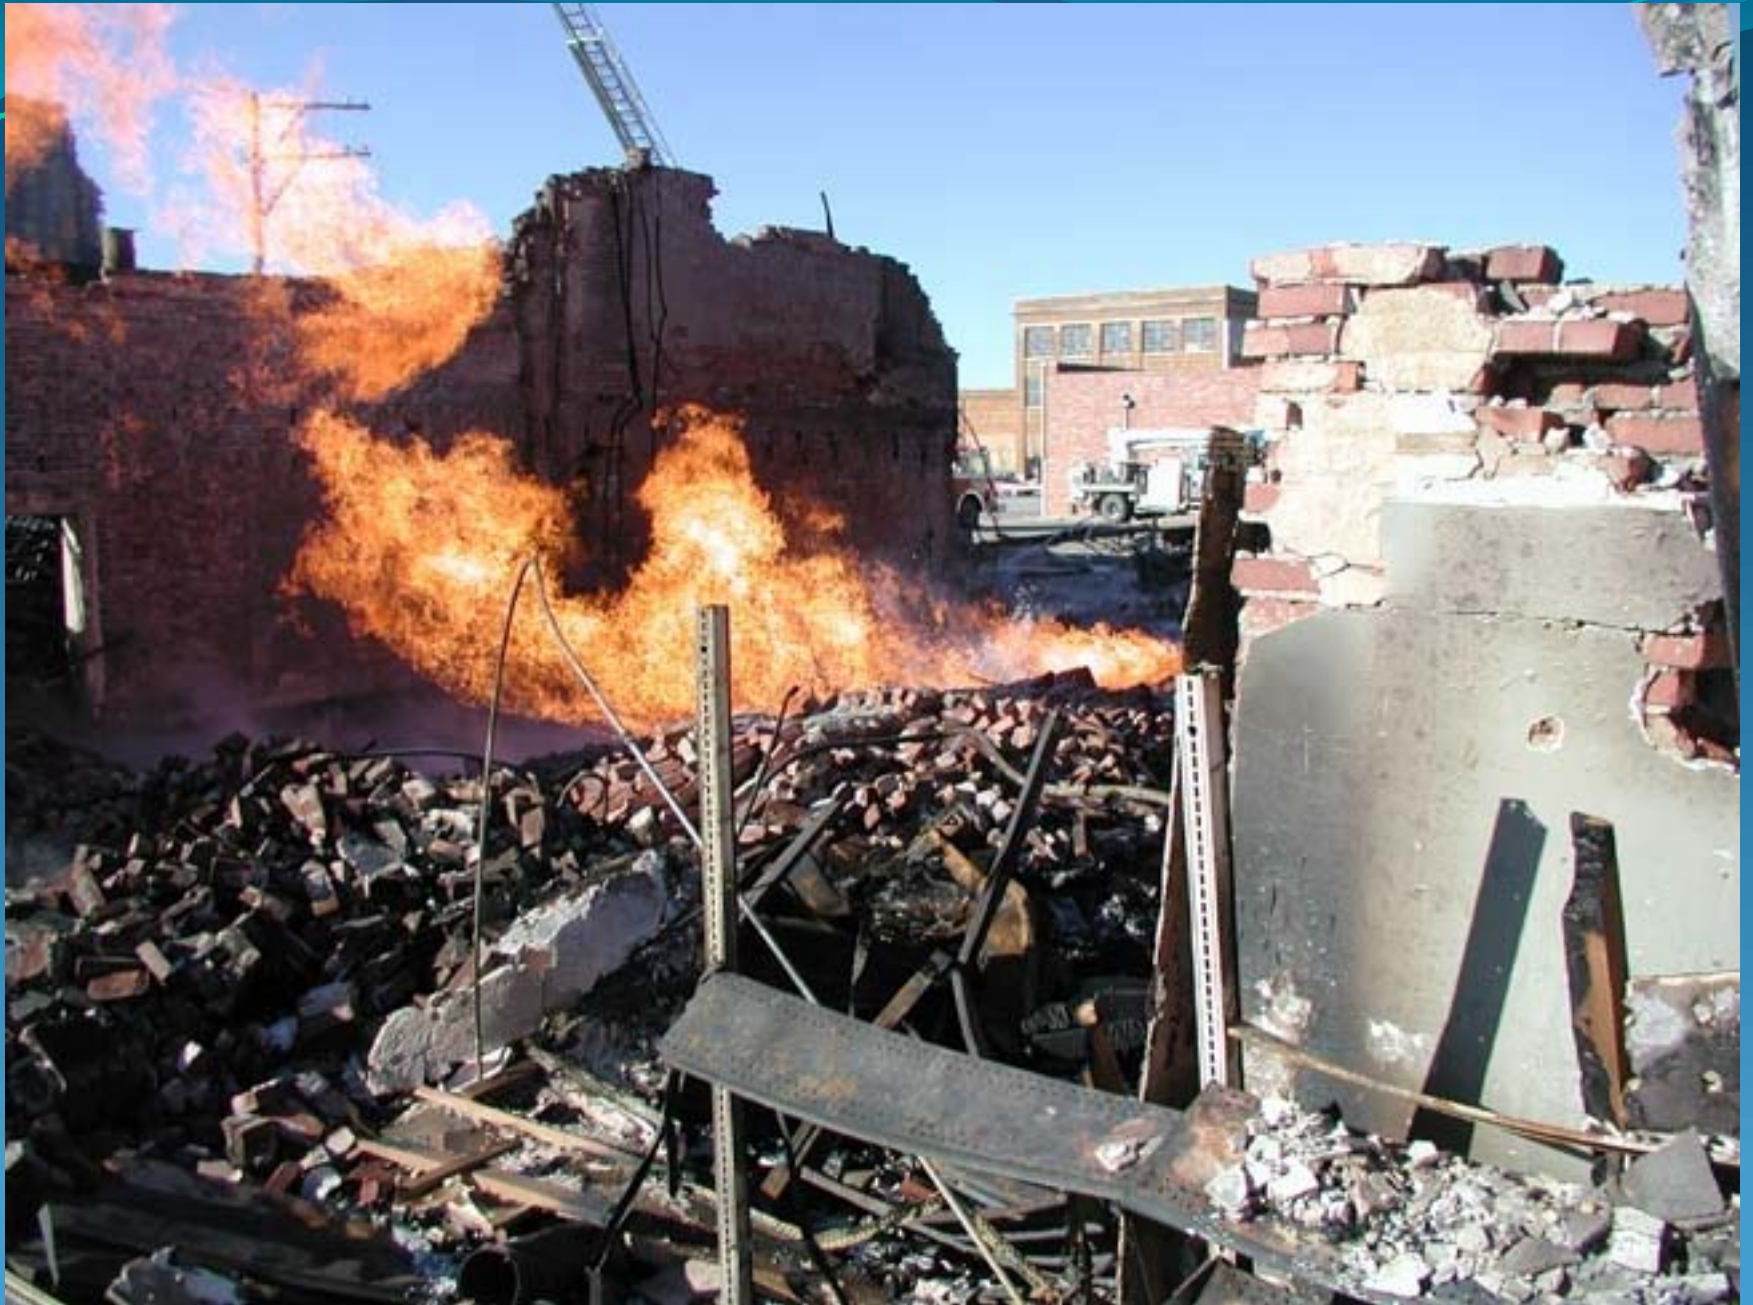
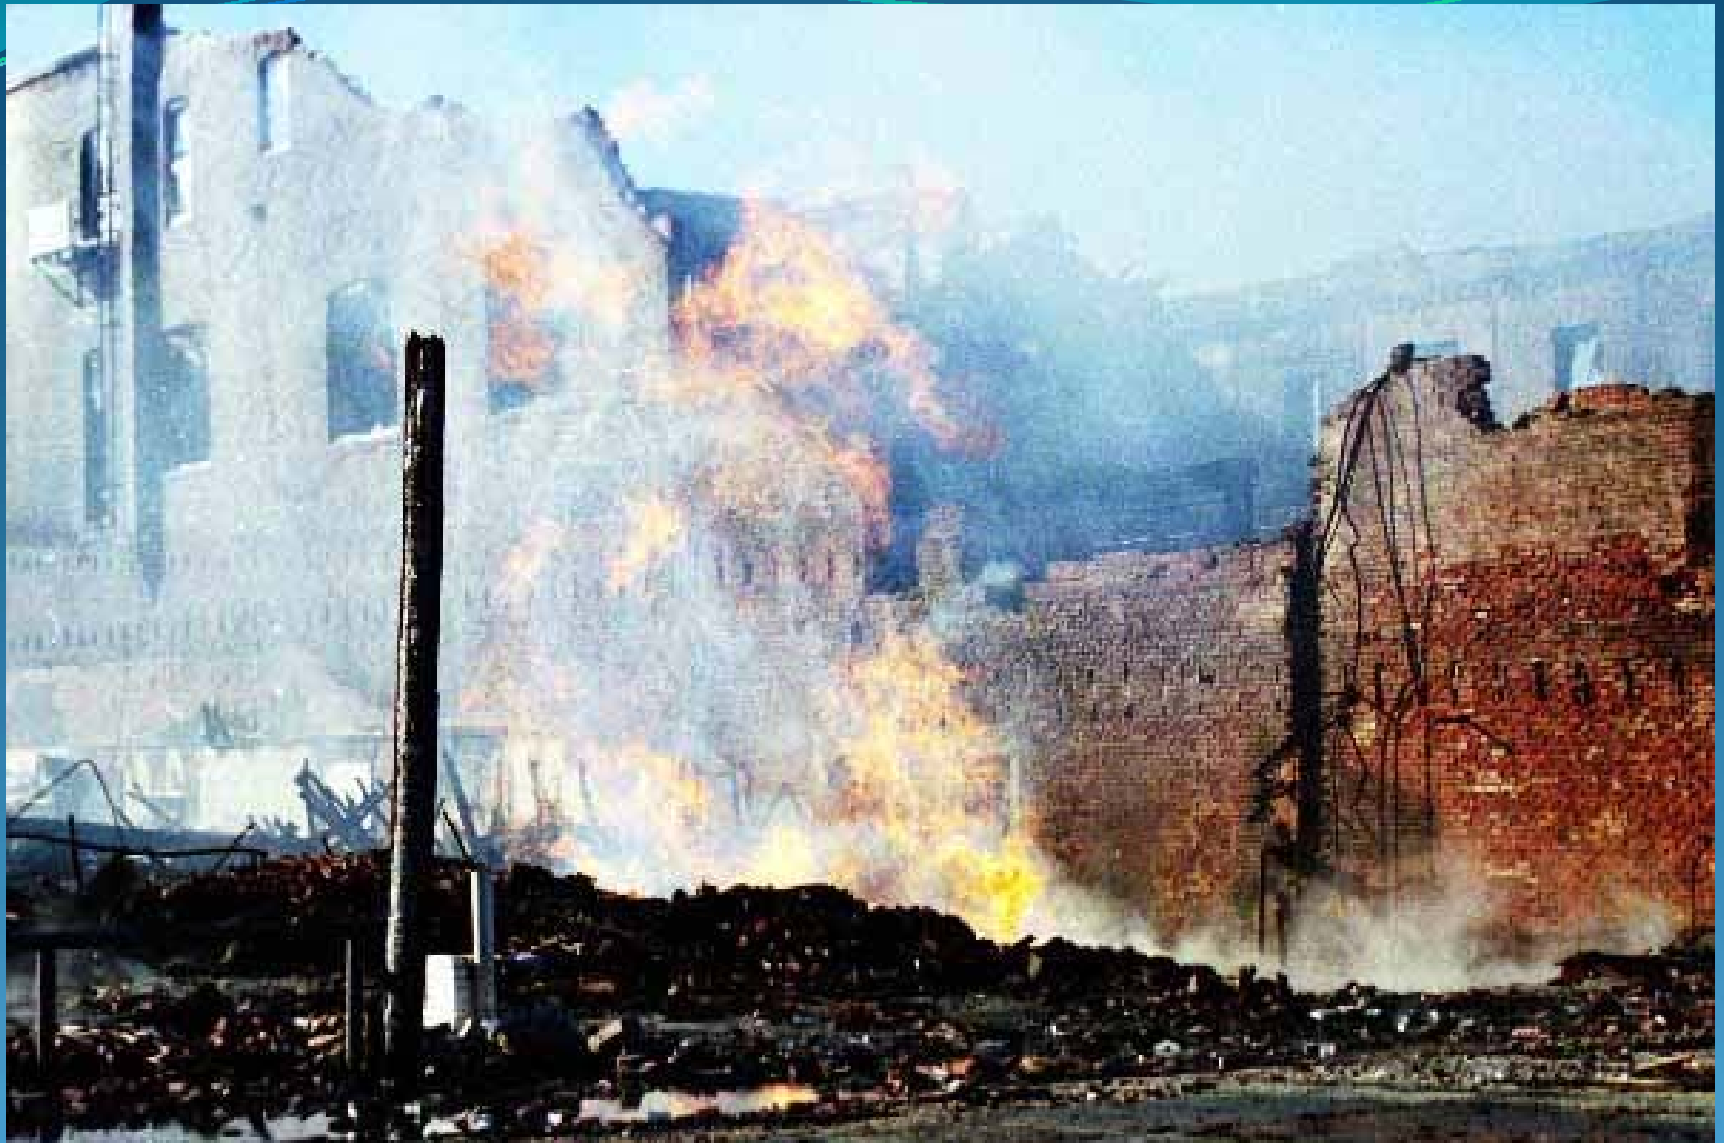
17 janvier – 10h45 : Incendie dans un drugstore.

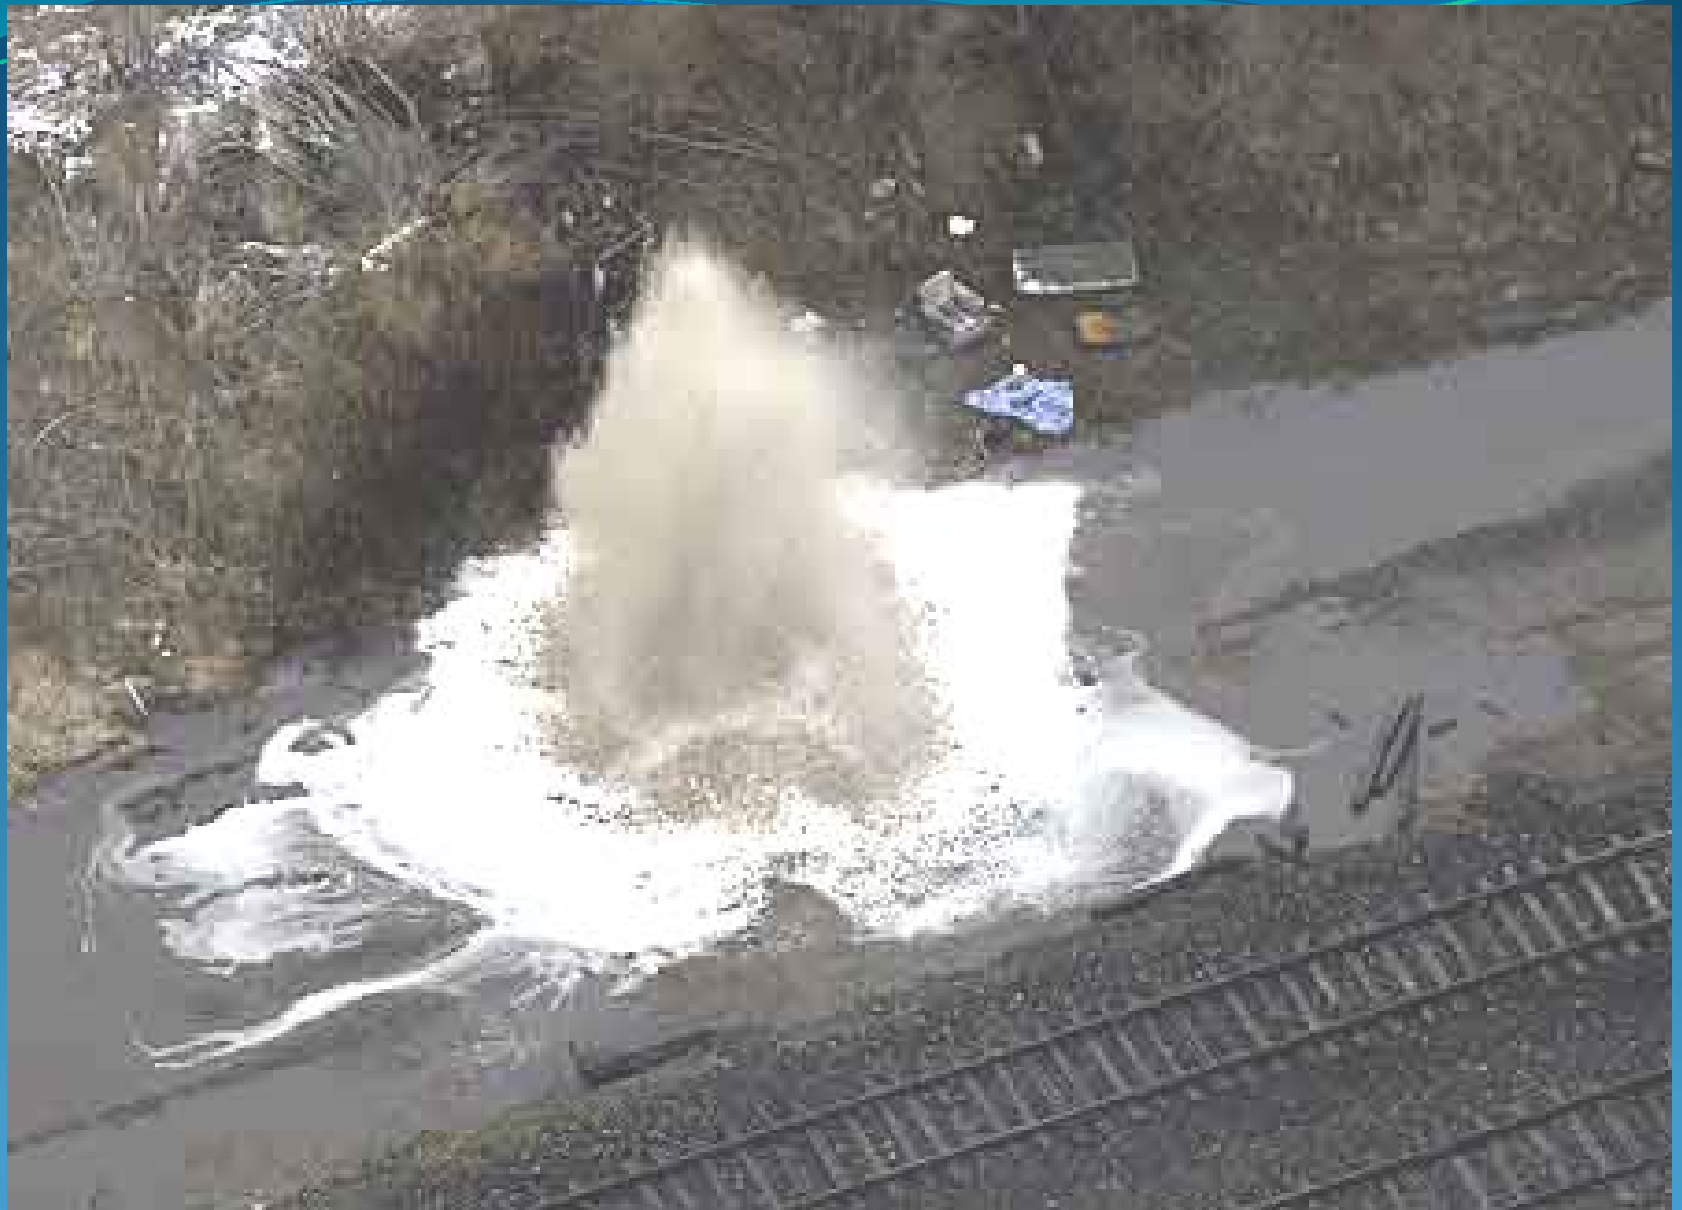
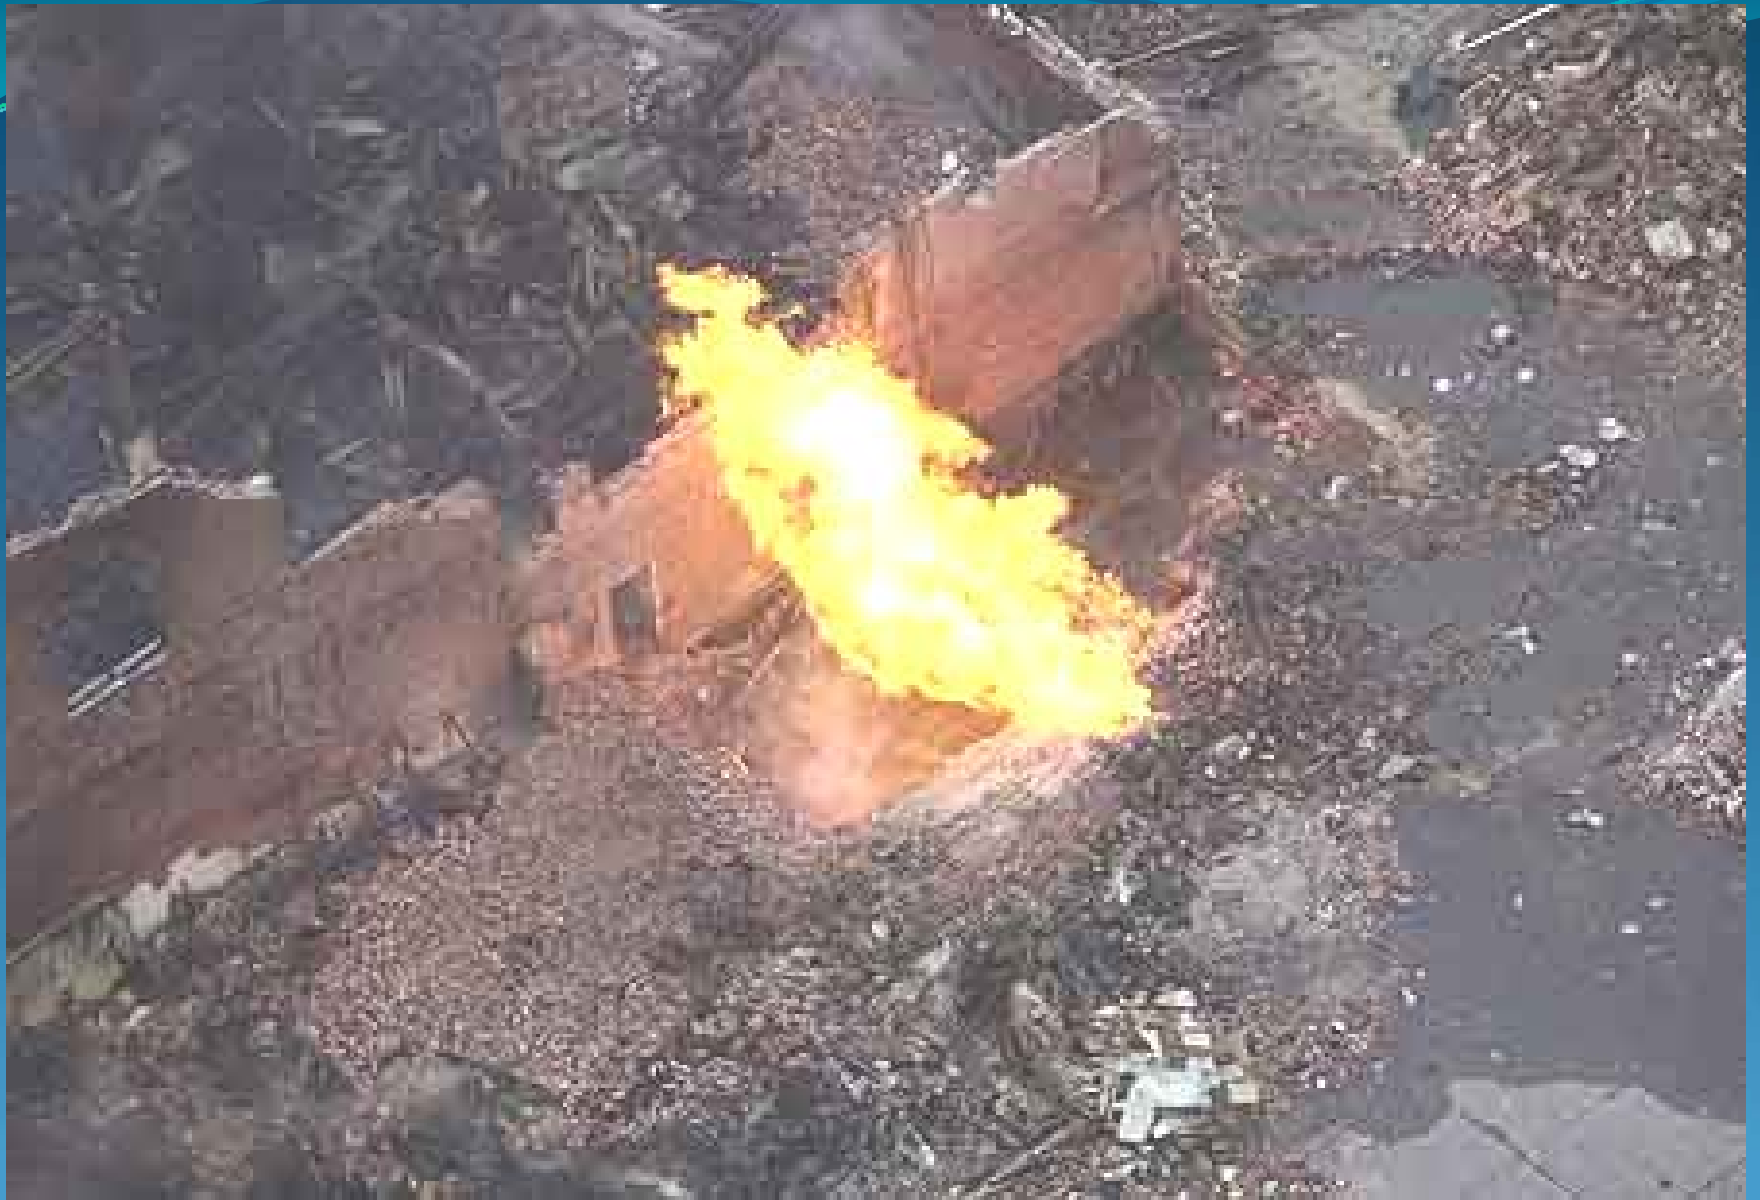
17 janvier – Après-midi : 8 ou 9 geysers, saumure et gaz à 3-4 km de là.

On suspecte les nombreux vieux sondages ayant exploité le sel à environ 200 mètres de profondeur.

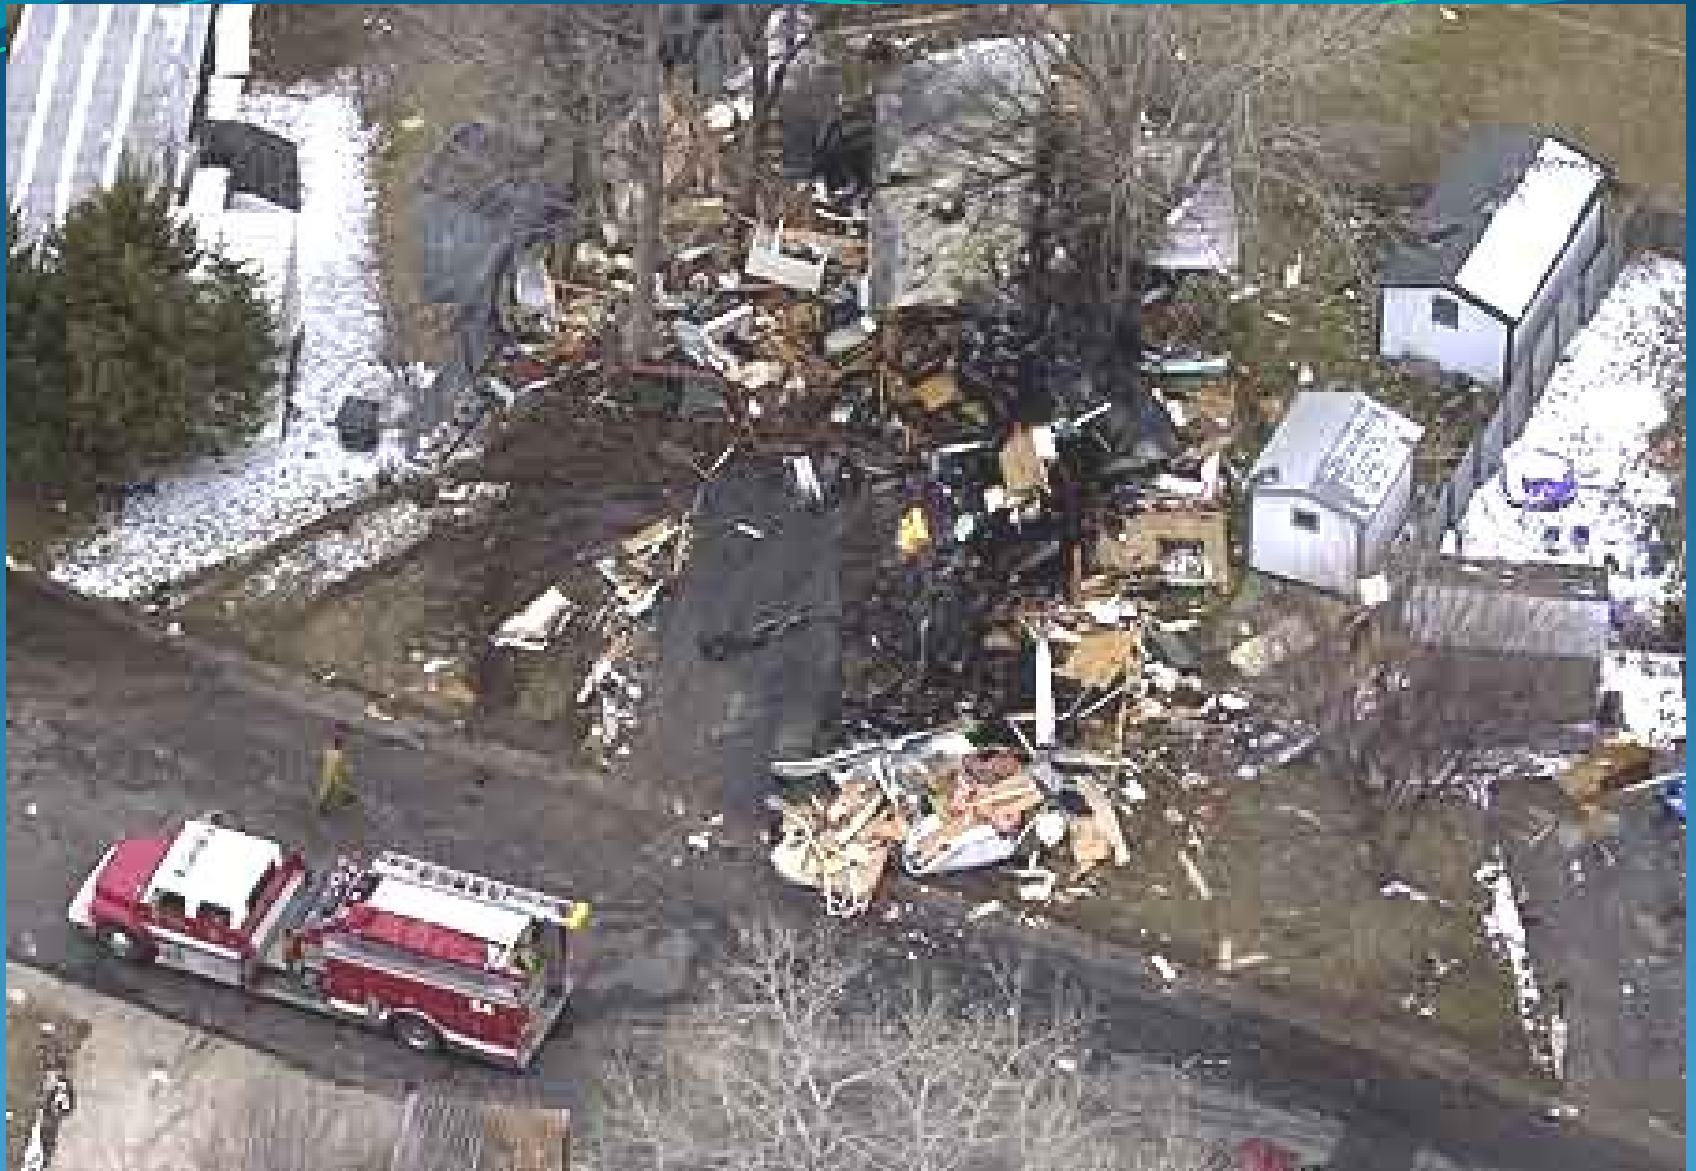
18 janvier : Nouvelle éruption au centre ville, 2 morts.

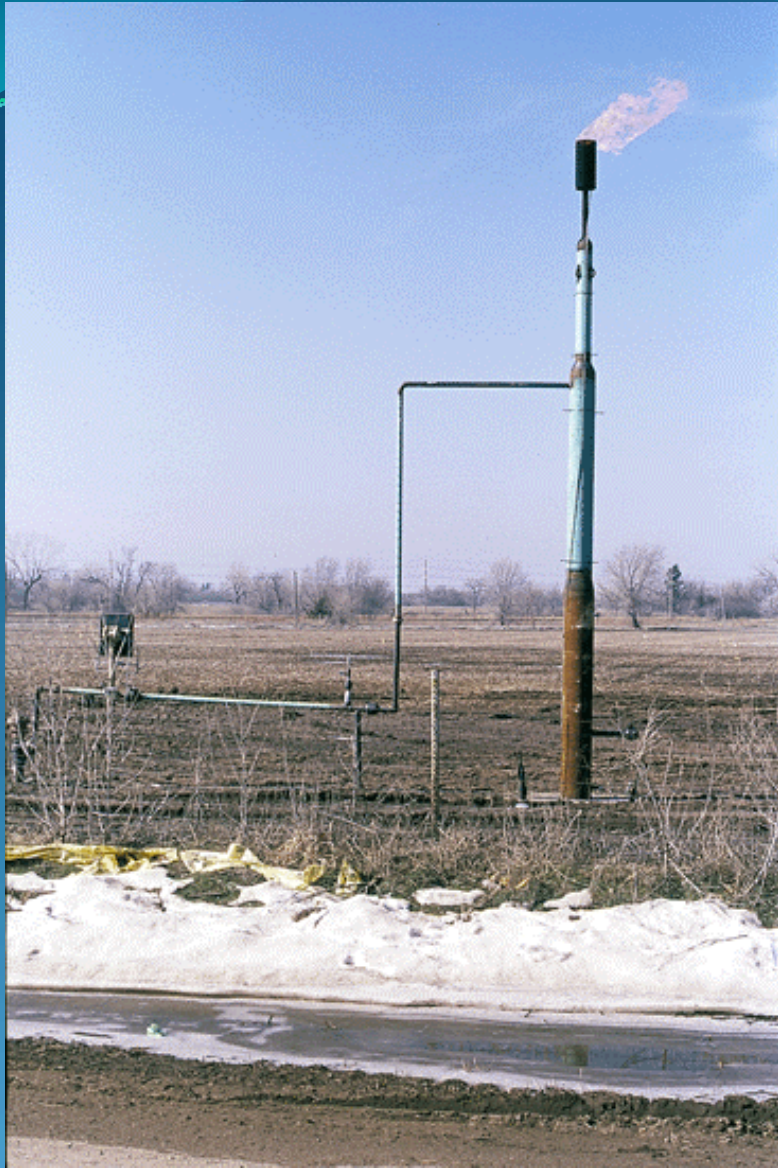
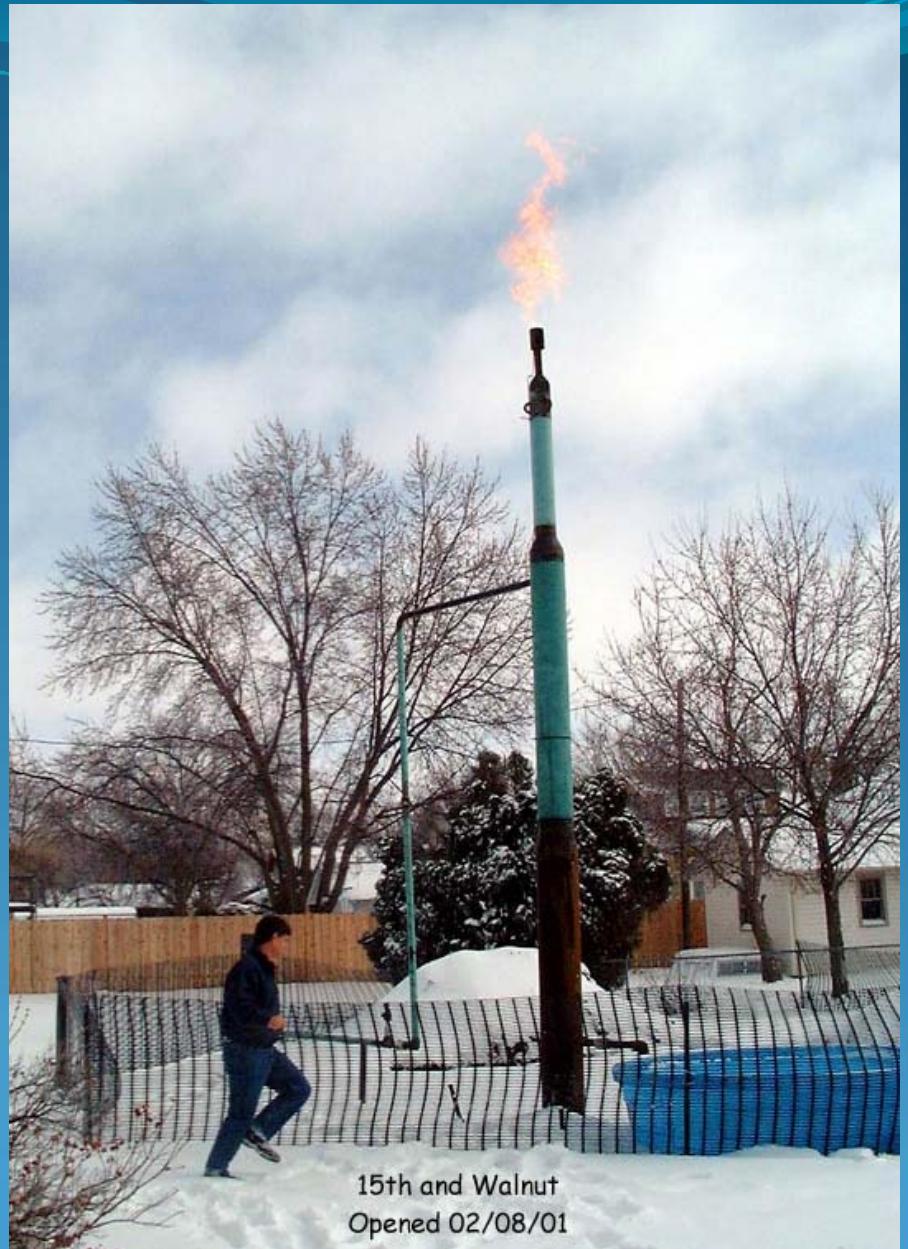
Vent well locations

24 janvier : Vidéo dans le puits S1 → large fente à 180 mètres.

Nombreux puits forés en ville pour purger le gaz.

→ Sur les 36 premiers, seuls 8 trouvent du gaz.

Une sismique réflexion identifie deux couloirs.

Le gaz passe par un niveau fracturé peu épais gypse/dolomie, compris entre deux couches très imperméables. La pente oriente le gaz vers la ville, sous laquelle se trouve des puits anciens non rebouchés.
