Tempête XYNTHIA du 28 février 2010

Retour d'expérience sur les inspections
de digues maritimes post Xynthia
réalisées par hélicoptère

en CHARENTE MARITIME (17) et GIRONDE (33)

CETE

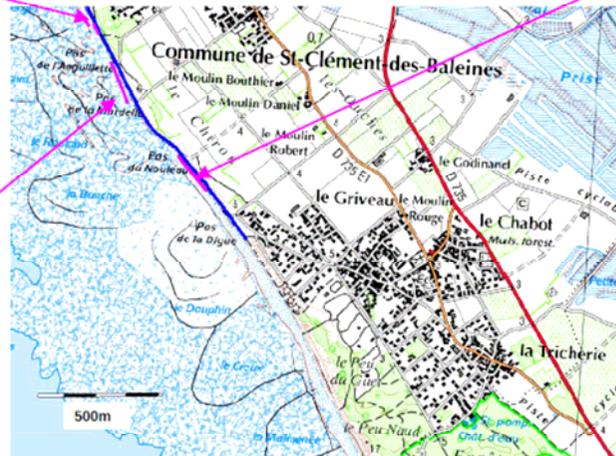
Rupture de la digue du Nouleau
Station 38 - photo 97
Prise de vue à 10 m d'altitude de la digue du Nouleau

Station 36	La prise de vue de la station 36 visualise une brèche large de 40 m colmatée par des enrochements. Le mécanisme de rupture est identique à celui décrit dans la station 35
Station 37	La prise de vue de la station 37 visualise la digue maçonnée Les Doraux, totalement disloquée (détruite). La prise de vue met aussi en évidence le recul (érosion) du pied de la dune. Cette protection doit faire l'objet de travaux de réparations
Station 38	La prise de vue de la station 38 visualise la digue en maçonnerie du Nouleau totalement détruite, en cours de réparations. Les travaux de réparations consistent, sur la digue détruite, à dresser une levée de terre protégée en son pied par des empilements d'enrochements calcaires. Cette digue réparée doit faire l'objet de travaux de confortement pour la phase 2

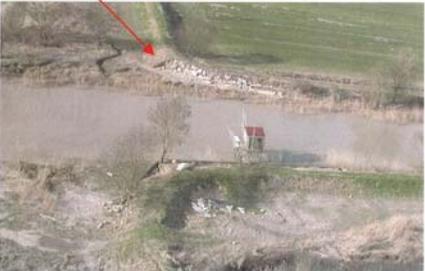
Digue en terre montrant une réparation récente au niveau de l'estey sur la rive Nord (rupture supposée d'environ 20 m de large). La rive Sud de l'estey est protégée par des pieux bois mais la digue est érodée en pied à l'arrière des pieux bois.

Erosion importante à l'arrière des pieux bois
Réparation récente

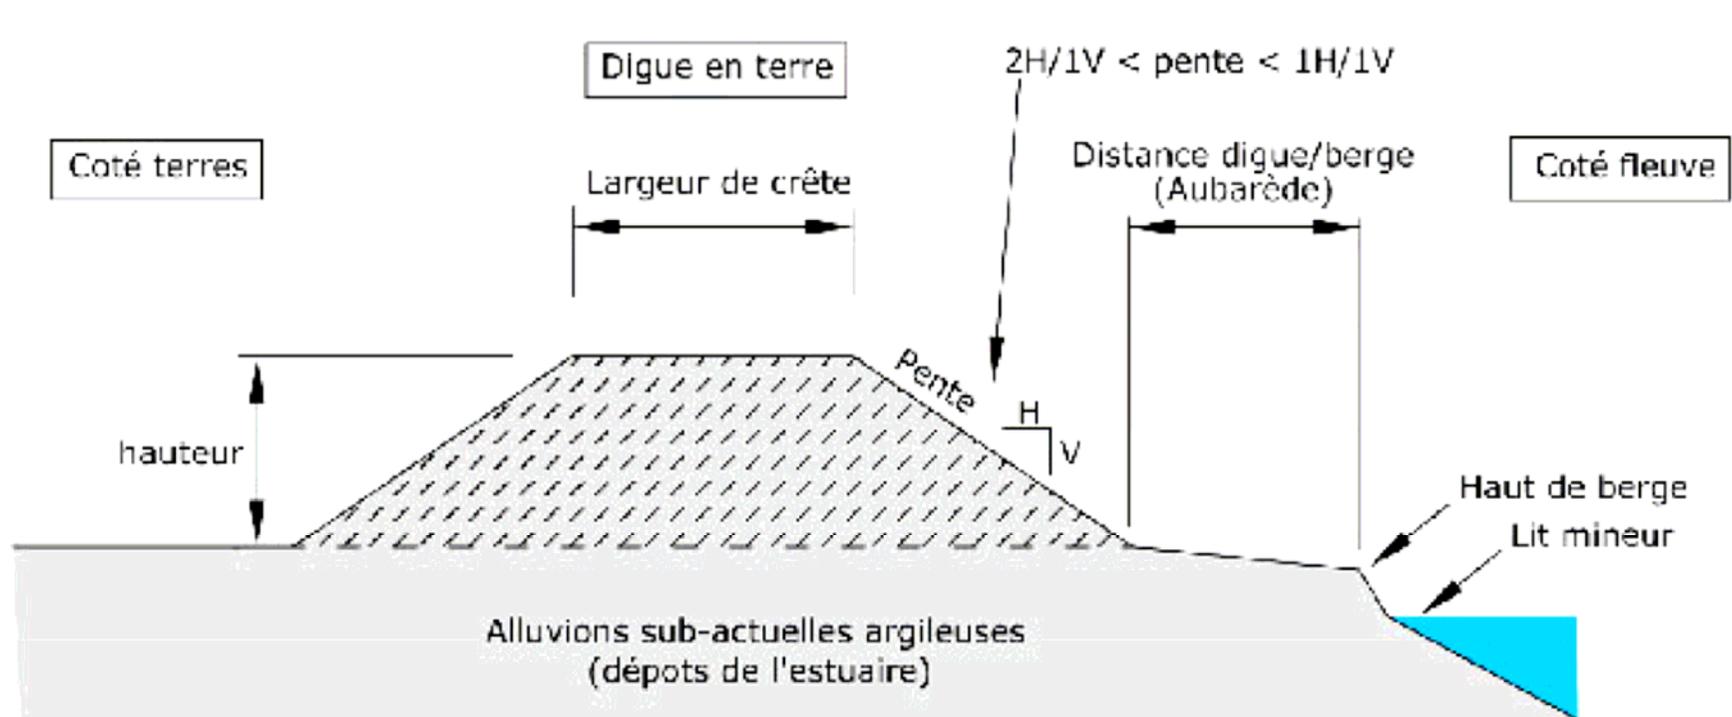
Particularité des digues sur sols compressibles

Déformations lentes de la digue:

- affaissements en pied de digue
- affaissements ponctuels liés au corps de digue
- fissures longitudinales en crête de digue
- affaissements liés aux sols supports
