Méthodologie d'évaluation des
instabilités dans le bassin ferrifère
lorrain
Cas de l'affaissement d'Angevillers
(57)

CFMR – Réunion technique du 08/12/11

Cas de la commune d'Angevillers

L'affaissement d'Angevillers – Rappel des faits

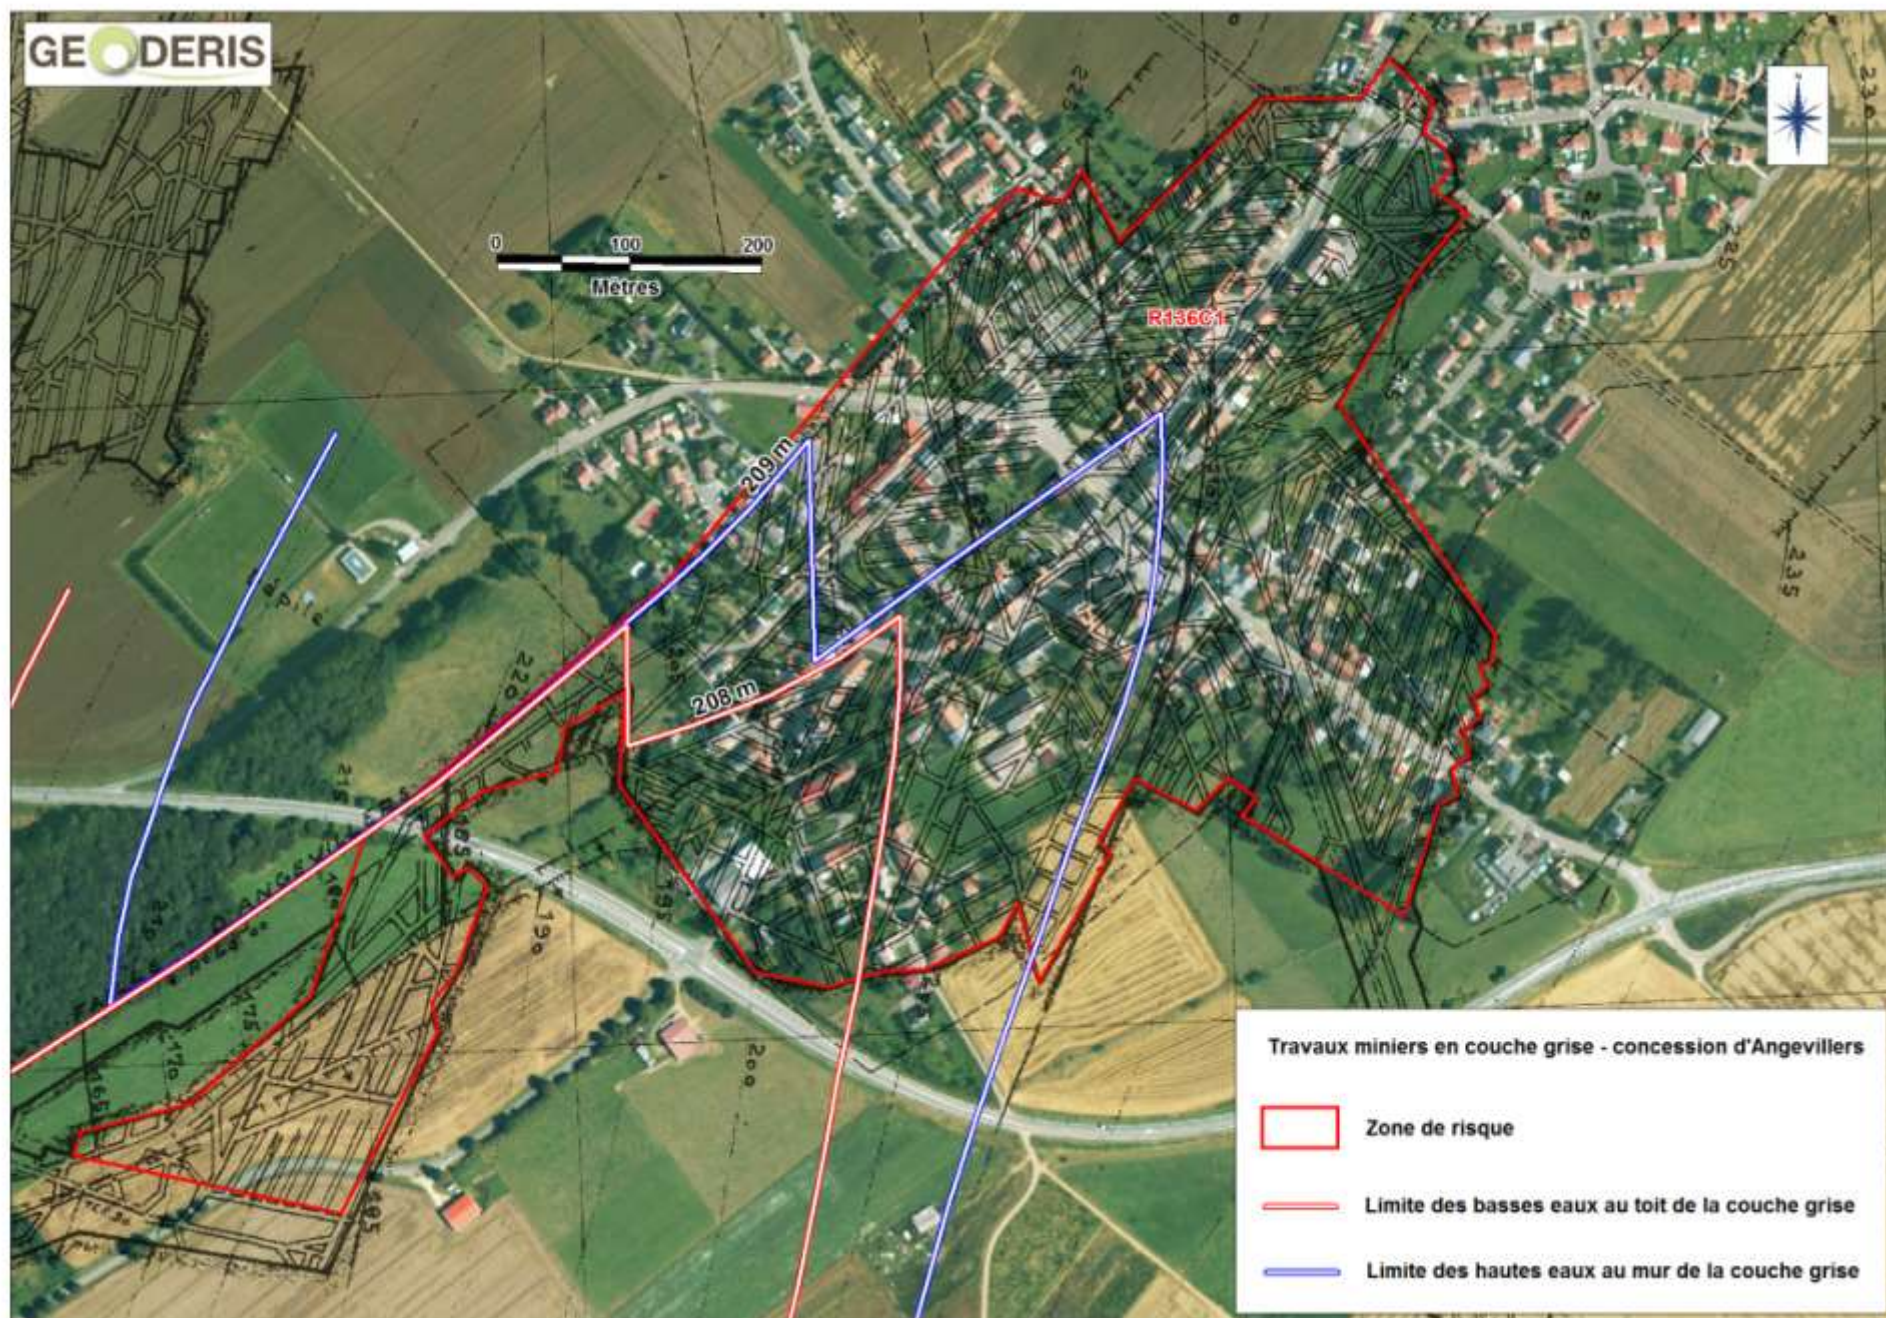
Plan de situation

L'analyse menée a montré que les stots de protection étaient potentiellement instables et qu'un aléa affaissement progressif de niveau faible devait être retenu

- Stot de protection du village :
 - Exploitation en couche grise (quelques traçage en couche jaune) entre 1905 et 1932
 - Secteur ennoyé au sud-est de la zone
 - Surcontrainte sur les piliers liée à la présence de dépilages tout autour du stot

Zone A136C2
Profondeur minimale	150 m
Profondeur maximale	180 m
Profondeur sur le secteur impacté	160 - 165 m
Ouverture	5 m
Sollicitation	99 bars
Affaissement maximum attendu	1,18 m
Déformation minimale	9,79 mm/m
Déformation maximale	11,75 mm/m
Pente minimale	3,26%
Pente maximale	3,92%

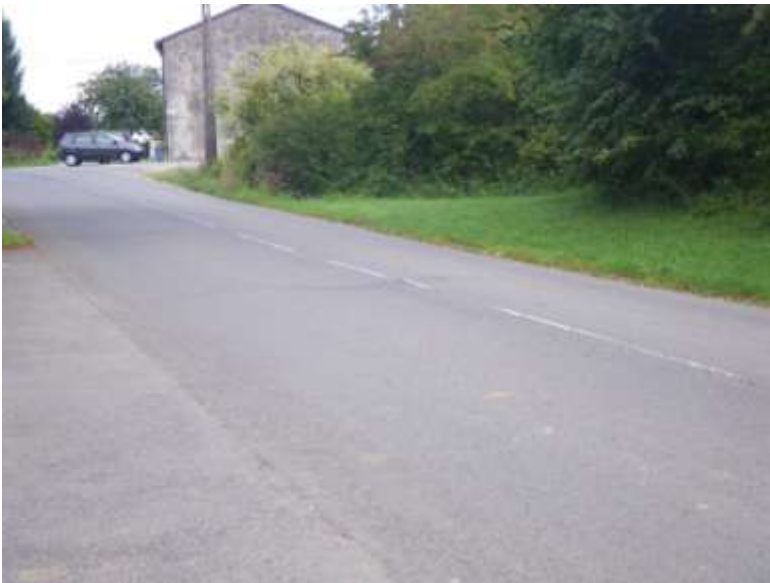
Bourrelet rue de Fontoy

Désordres observés rue de Fontoy et Clos des Groseilliers

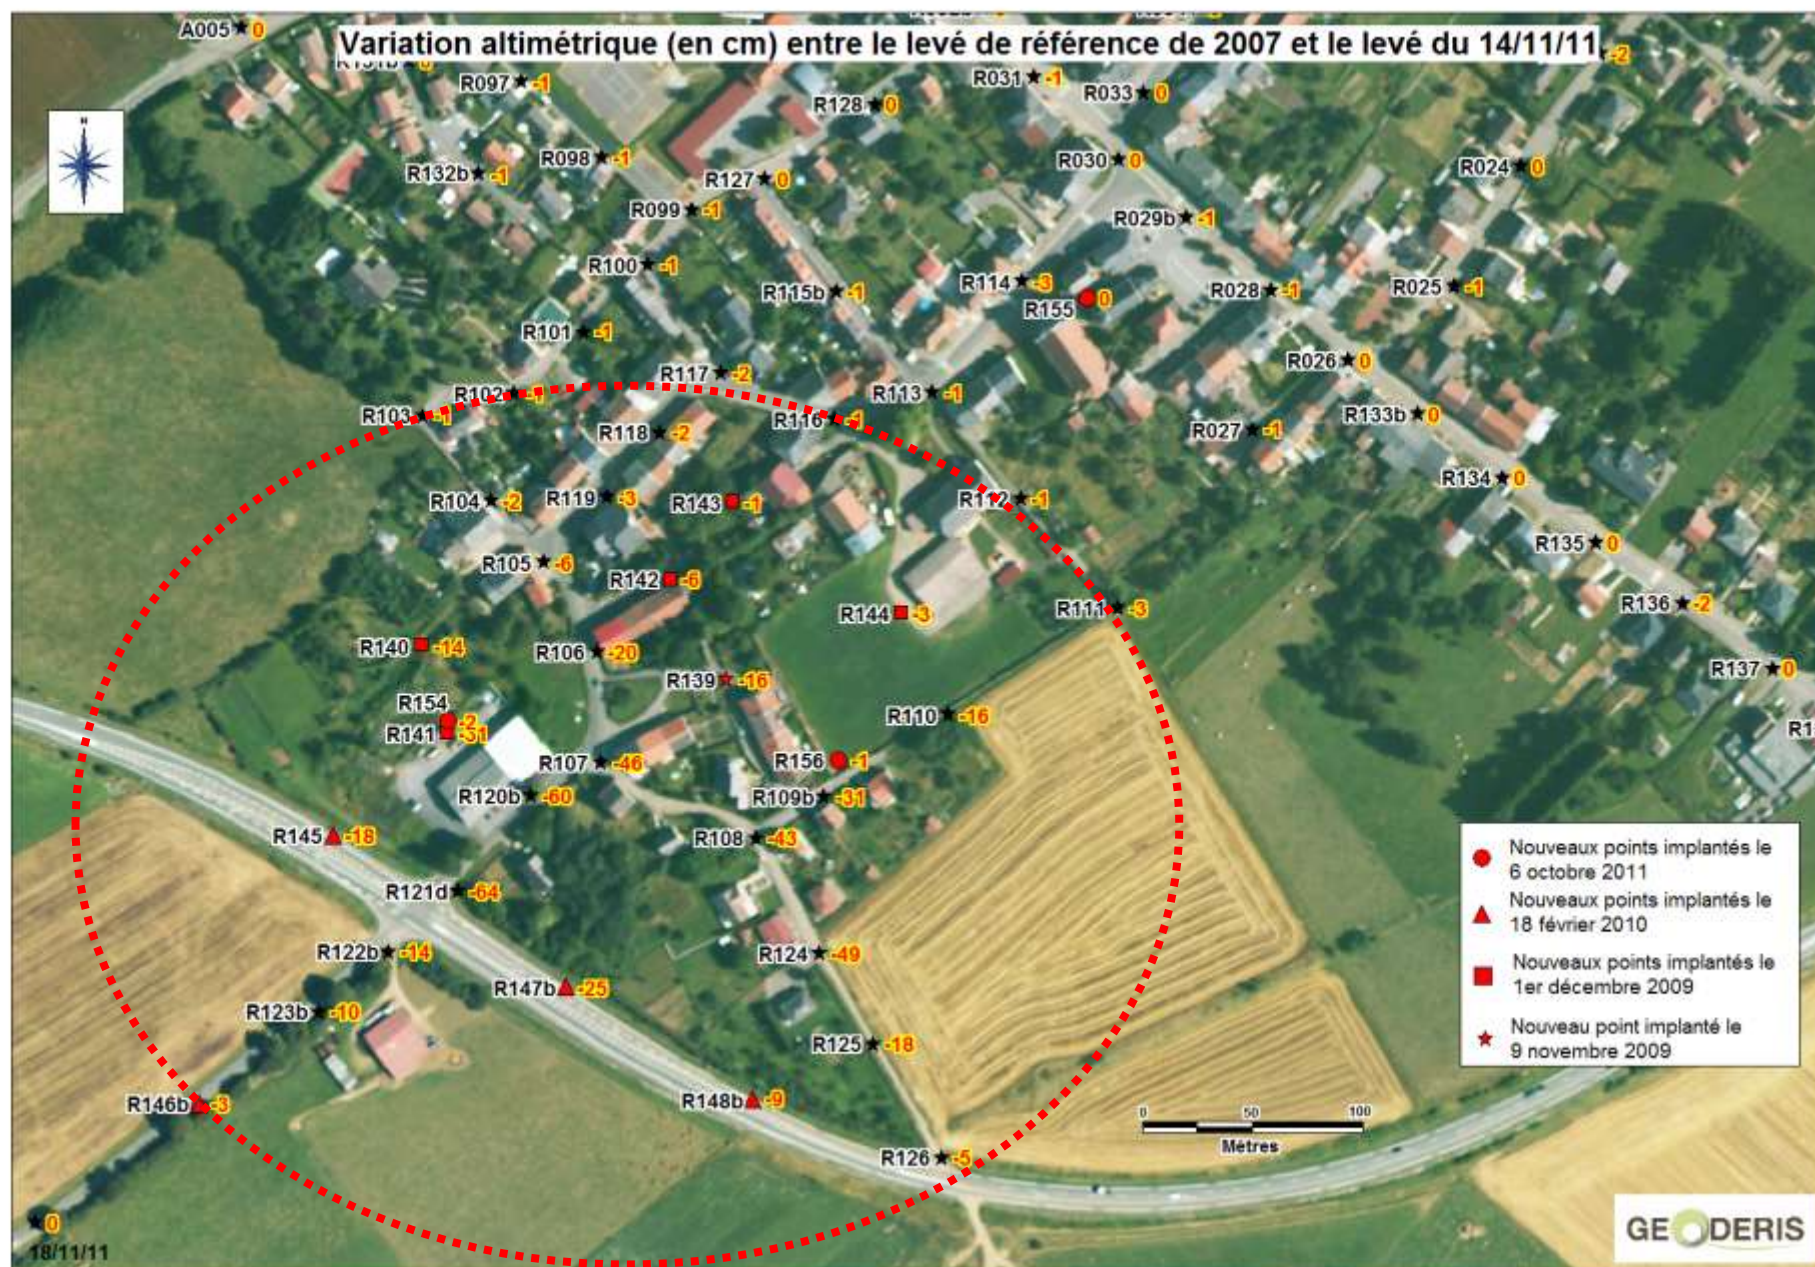
Résultats des mesures de nivellement

Pas d'extension géographique du phénomène

Ralentissement du phénomène depuis fin 2010 avec une reprise en août 2011 (accélération marquée, surtout côté Est de la cuvette)

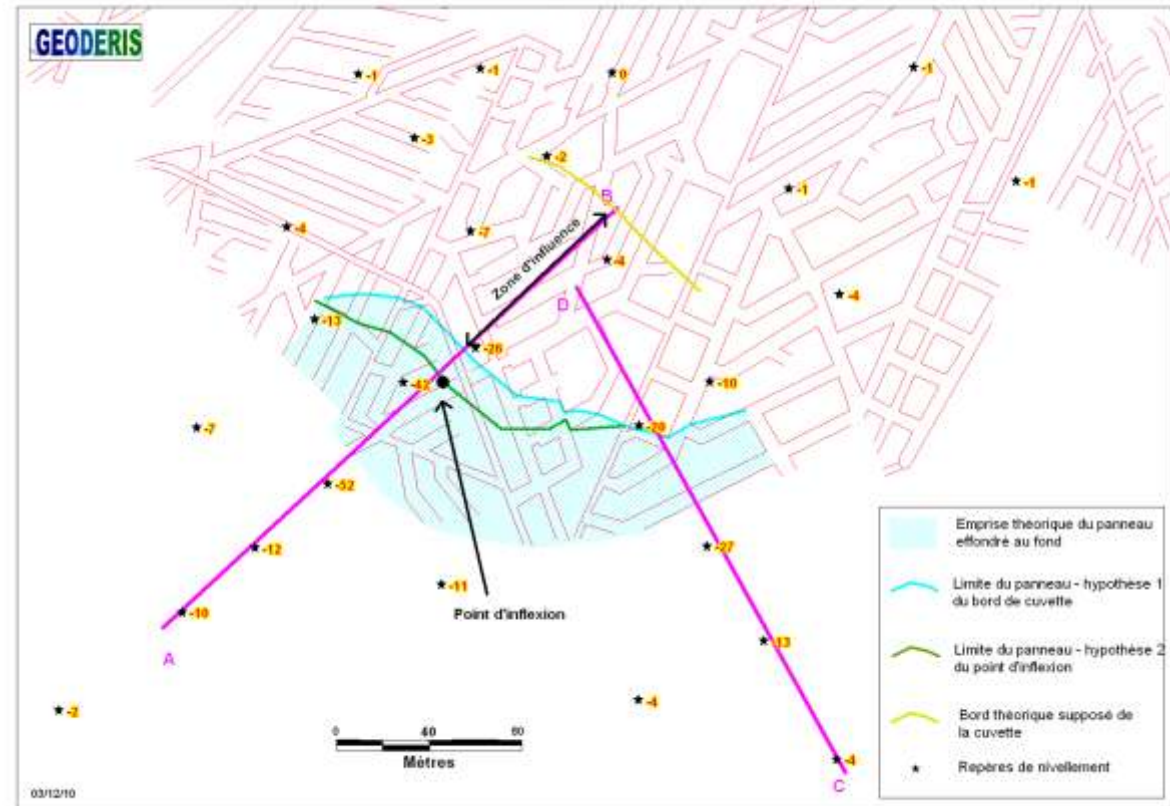
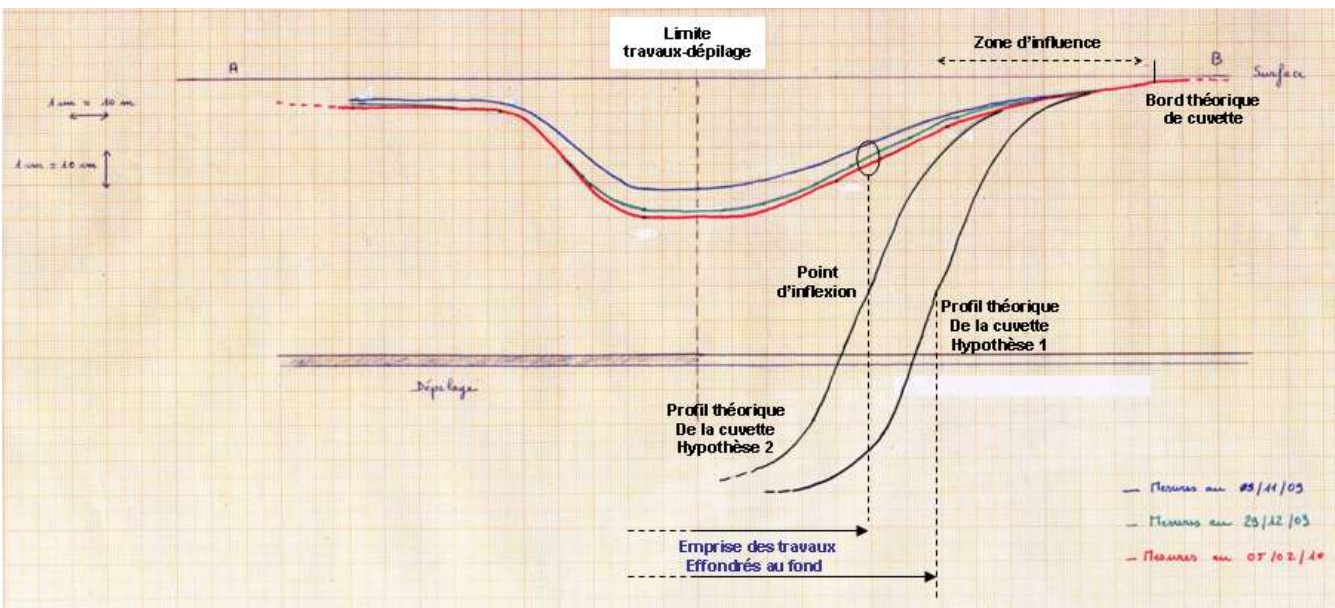
Hypothèses sur le panneau effondré au fond

Analyse géotechnique de l'affaissement

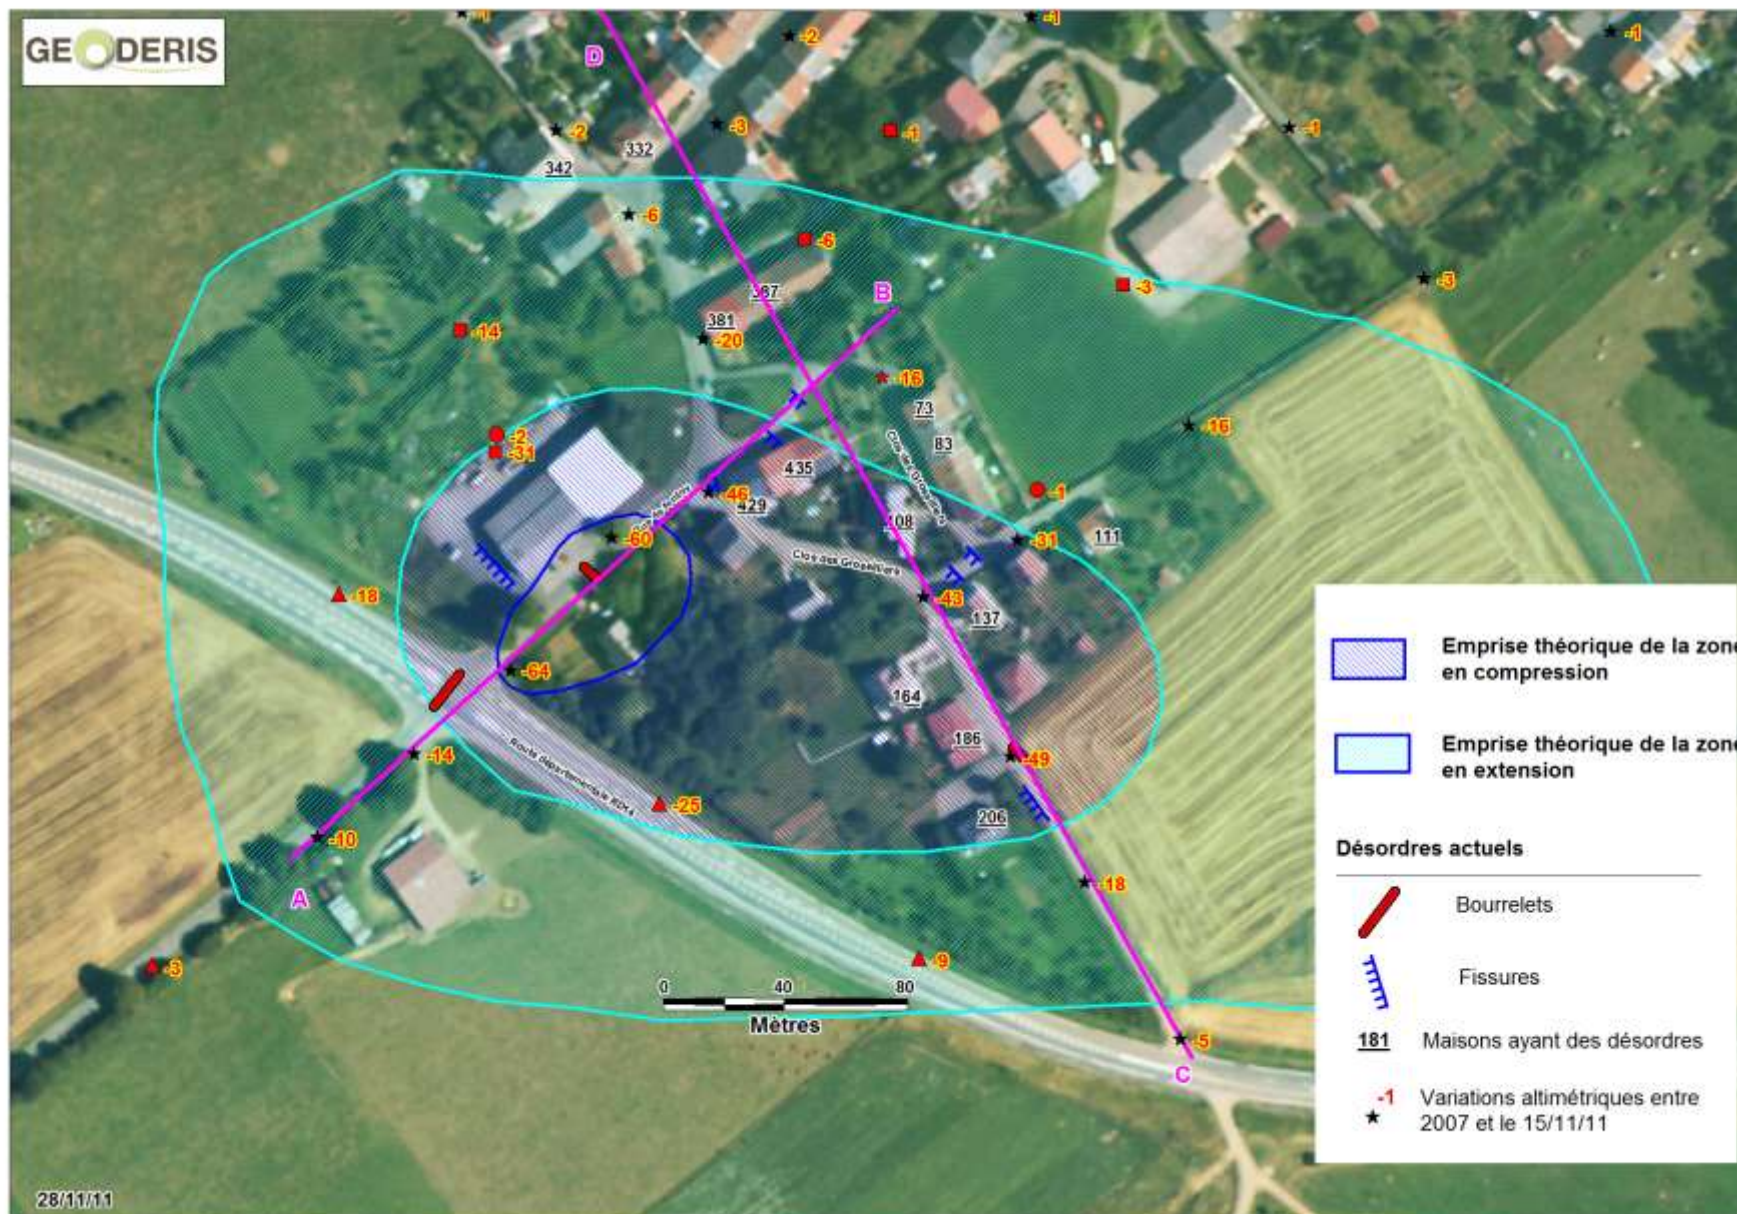
Analyse géotechnique de l'affaissement

Suivi du phénomène

- Suivi de l'évolution du phénomène par nivellements, lesquels seront poursuivis jusqu'à la stabilisation du mouvement
- Synthèse des levés topographiques et analyse géotechnique intermédiaire par GEODERIS après un an de suivi
- Synthèse finale après stabilisation
