**RUPTURE ET REPARATION  
DE LA  
CONDUITE EN CHARGE  
DE  
CLEUSON-DIXENCE**

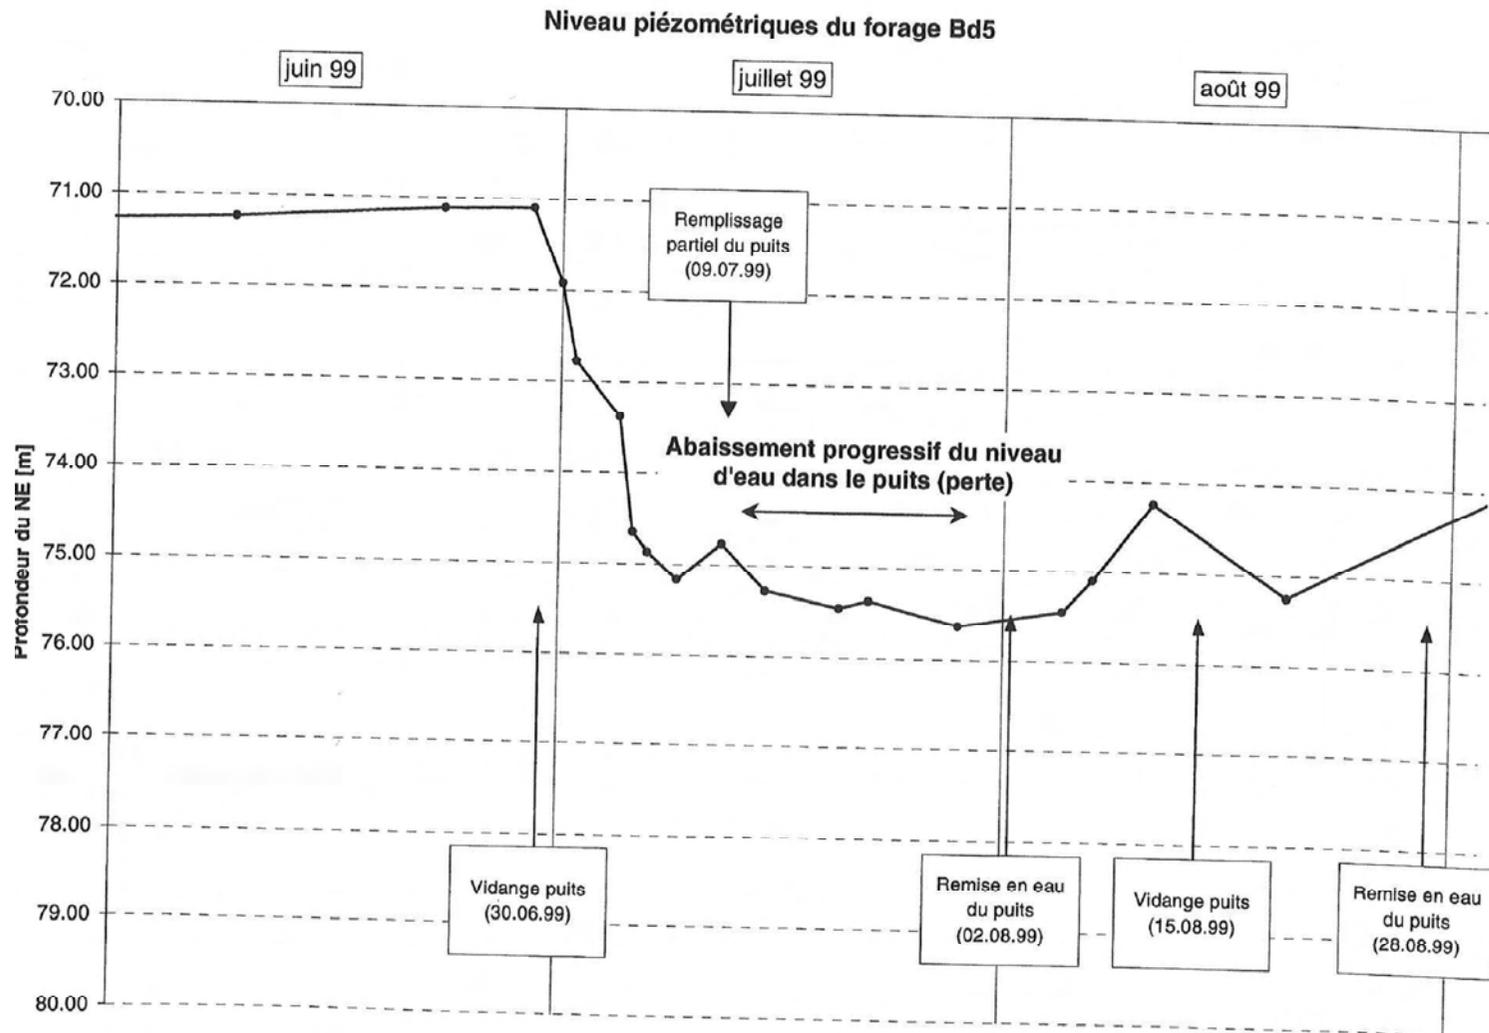
# PIEZOMETRE BD5 DANS CARBONIGERE SUPERIEUR COTE 1580

- juillet 99: fuite localisée, réparation de quelques fissures. remise en pression en aout 99
- mars à aout 2000 la conduite est à nouveau vidée pour de nouvelles réparations
- contrôle de l'étanchéité en février 2000
- fuite de 2.4l/sec.

- Les observations du 14 février 2000 changent la situation et montrent que d'autres défauts existent.
- 66 soudures sont réparées
- Fissuration à froid, les fissures sont parallèles au cordon de soudure

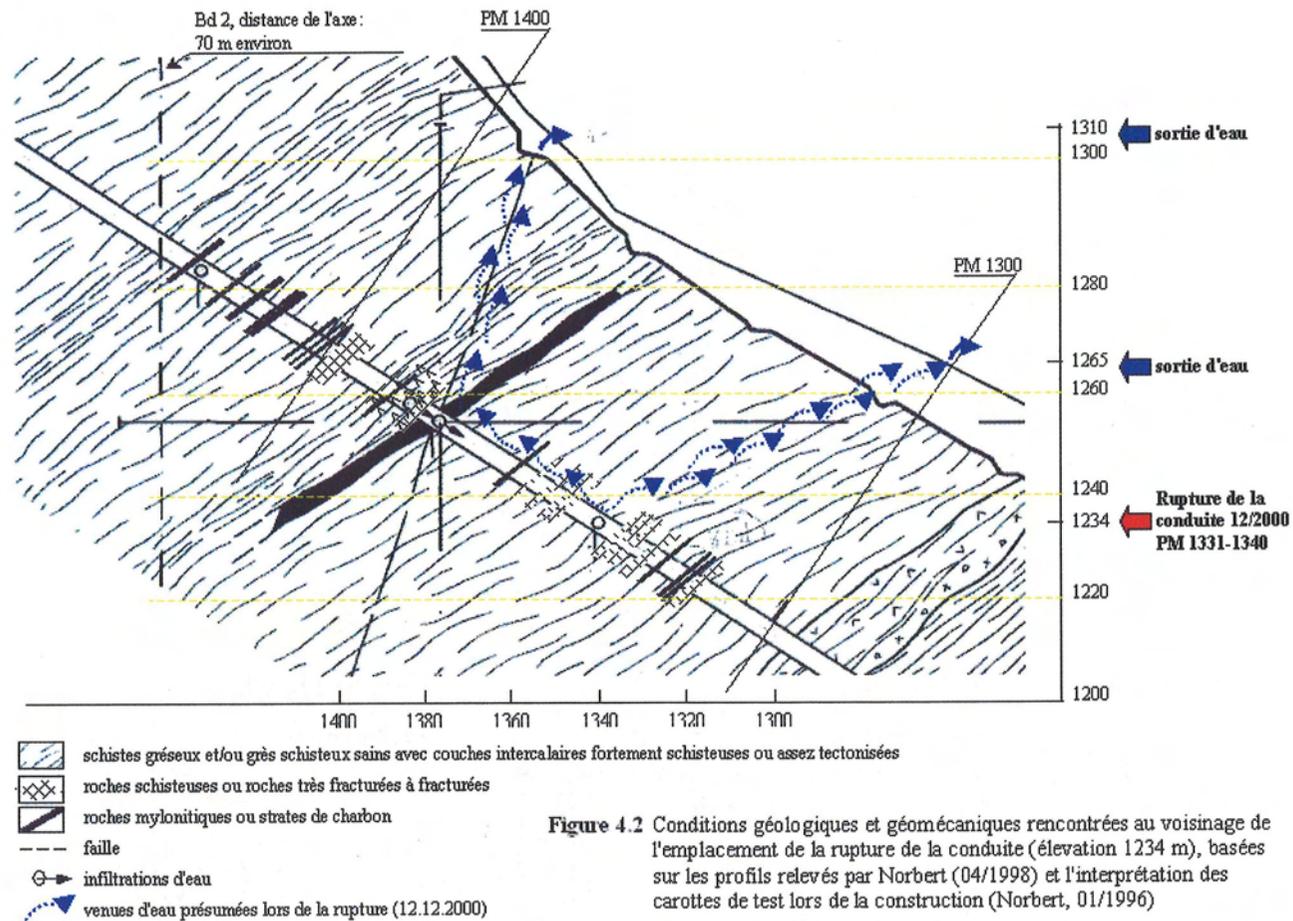
# COUPE AU DROIT DE LA RUPTURE

Figure 4.2 Conditions géologiques et géomécaniques rencontrées au voisinage de l'emplacement de la rupture de la conduite (élévation 1234 m), basées sur les profils relevés par Norbert (04/1998) et l'interprétation des carottes de test lors de la construction (Norbert, 01/1996)

- L'accident a été causée par rupture d'une soudure longitudinale s'étant propagée dans les deux viroles adjacentes.
- Rupture de 9.0m de longueur
- Rupture due à une fissuration à froid d'une soudure de fabrication.
