## **DIAGNOSTIC D'UNE CARRIERE SOUTERRAINE PAR METHODE OBSERVATIONNELLE - VILLENEUVE D'ASCQ (59)**

### **UNDERGROUND CAVITY DIAGNOSTIC WITH OBSERVATIONAL METHOD - VILLENEUVE D'ASCQ (59)**

Adrien PLUQUET<sup>1</sup>, Jean-Michel VAILLANT<sup>2</sup>

*1 Fondasol, Agence de Lille, France*

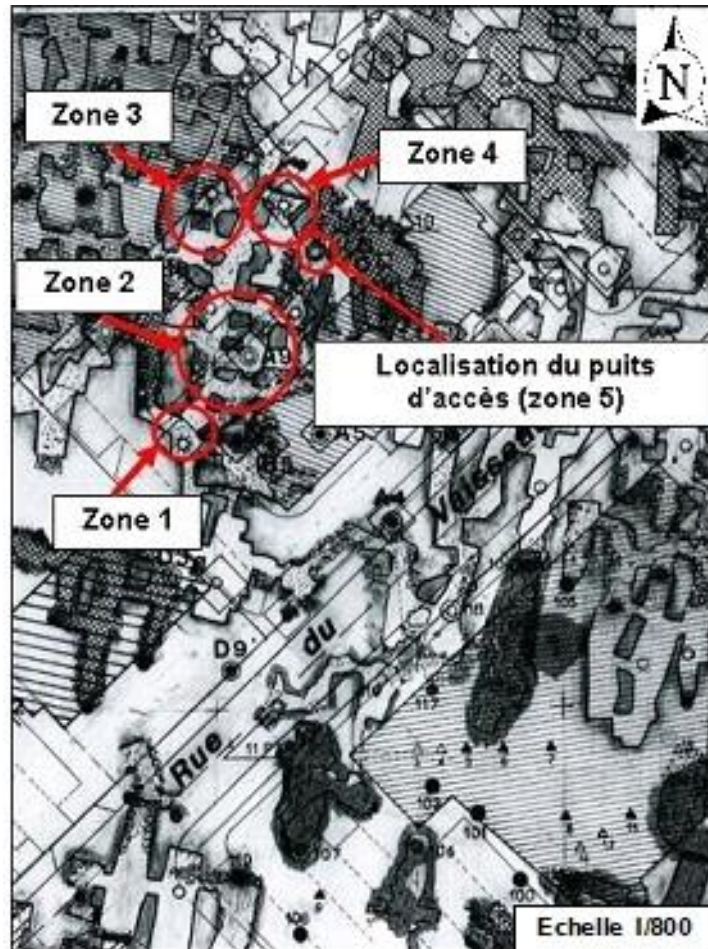
Figure 3 . Plan général de la carrière souterraine (source SEISM)

La carrière ayant fait l'objet du présent diagnostic a été divisée en plusieurs zones (figure 3). Pour effectuer ce diagnostic, nous avons procédé à une analyse lithostratigraphique ainsi qu'à une analyse structurale.

Dans la présente partie, nous détaillons certaines zones, à savoir celles mettant en évidence des zones de dégradation (zones 1, 3 et 4 de la figure 3).
